# K-Strainer 개선 설치

글 최준택 \_ 인천광역시 상수도사업본부 업무부

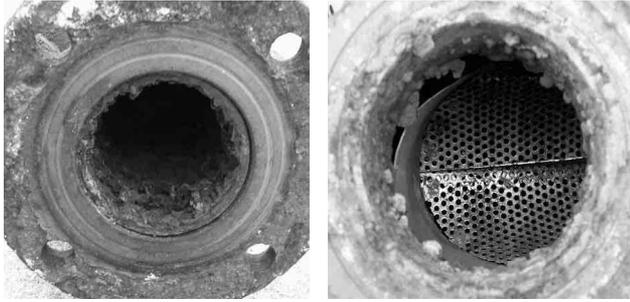
그림 1) 기존 Strainer 내부 부식 및 이물질 부착 상태

- ① Strainer 내부 거름망의 구조적 문제로 파손
- ② Strainer 몸체 및 거름망 사이의 틈새로 이물질 유입
- ③ Strainer 거름망을 통과한 이물질로 인한 계량기 고장 발생
- ④ Strainer 내부 이물질 제거를 위한 청소 불가

- ⑤ Strainer 재질(주철)로 인한 자체내부 스케일 발생
- ⑥ Strainer 내부 도장으로 인한 인체유해

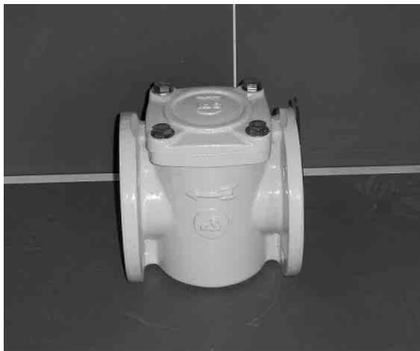
그림 2) 기존 Strainer 조립도

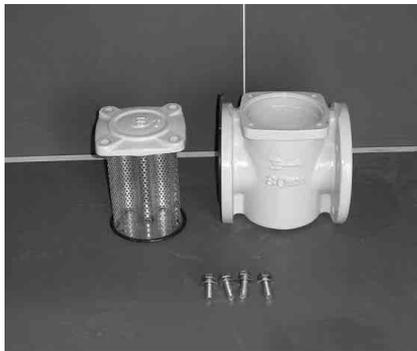
그림 3) 기존 Strainer 분해도

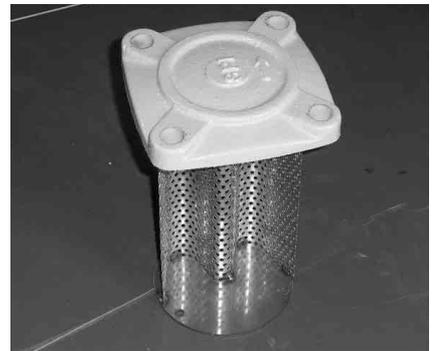
그림 4) 기존 Strainer 거름망

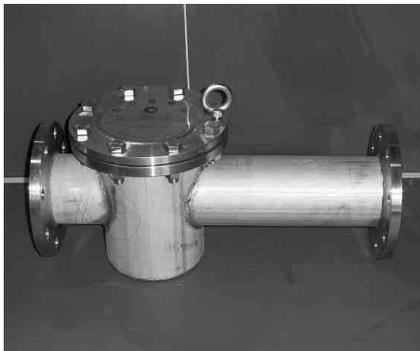
그림 5) K-Strainer 조립도

- ① Strainer 내부 구조를 변경 설계제작으로 파손 방지
- ② Strainer 내부 거름망을 이중으로 설치 이물질 완전 차단
- ③ Strainer 내부 거름망을 조립식으로 제작하여 이물질 제거 용이
- ④ Strainer 재질은 STS 316으로 제작 자체내부 스케일 발생 방지 및 인체 유해성 예방

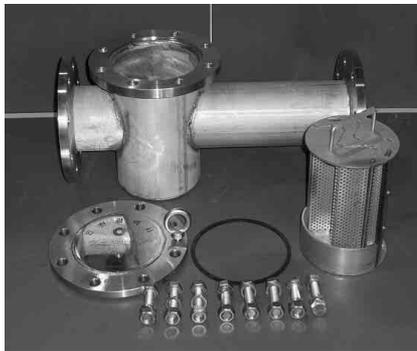
그림 6) K-Strainer 분해도

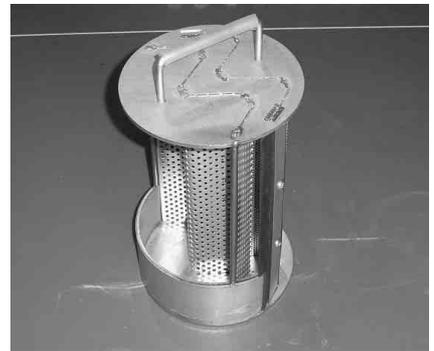
그림 7) K-Strainer 거름망

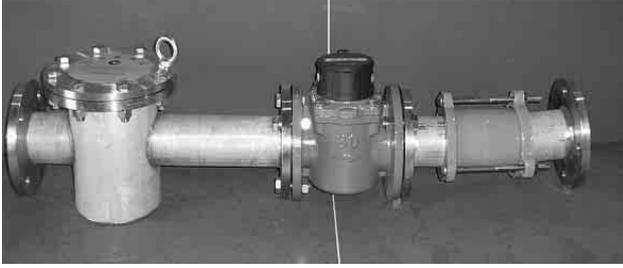
그림 8) 기존 Strainer 설치도

계량기 설치기준에 따라 기존 사용하는 Strainer와 신규 K-Strainer를 설치하여 계량기 기차상태를 시험하고, 기존 Strainer와 신규 K-Strainer의 유량통과 비교분석한다.

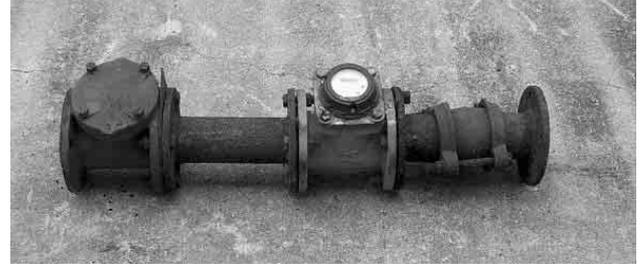
그림 9) K-Strainer 설치도
