# 새국립중앙박물관

대규모 공사로는 최초로 분리발주, 품질향상 시너지효과 커

1. 공사개요

공 사 명	새국립중앙박물관 신축 기계설비공사
위 치	서울시 용산구 용산동 6가 168-6(48필지)
발 주 자	국립중앙박물관 건립추진기획단
설 계 자	정림건축(건축), 삼신설계(기계)
감 리 자	공동도급(무영건축, 정림건축, 삼우종합건축)
건 축 시 공 자	동부건설, LG건설, 현대건설, 대우건설 SK건설(5개사 공동공급)
기 계 설 비 (소 방 공 사 포 함) 시 공 자	(주)우원, (주)성아건업, (주)한양, (주)삼우H&C
기 계 설 비 공 사 (소 방 공 사 포 함) 금 액	31,868,141,000원(최종)
착 공 년 월 일	1998. 12. 31
준 공 년 월 일	2005.9

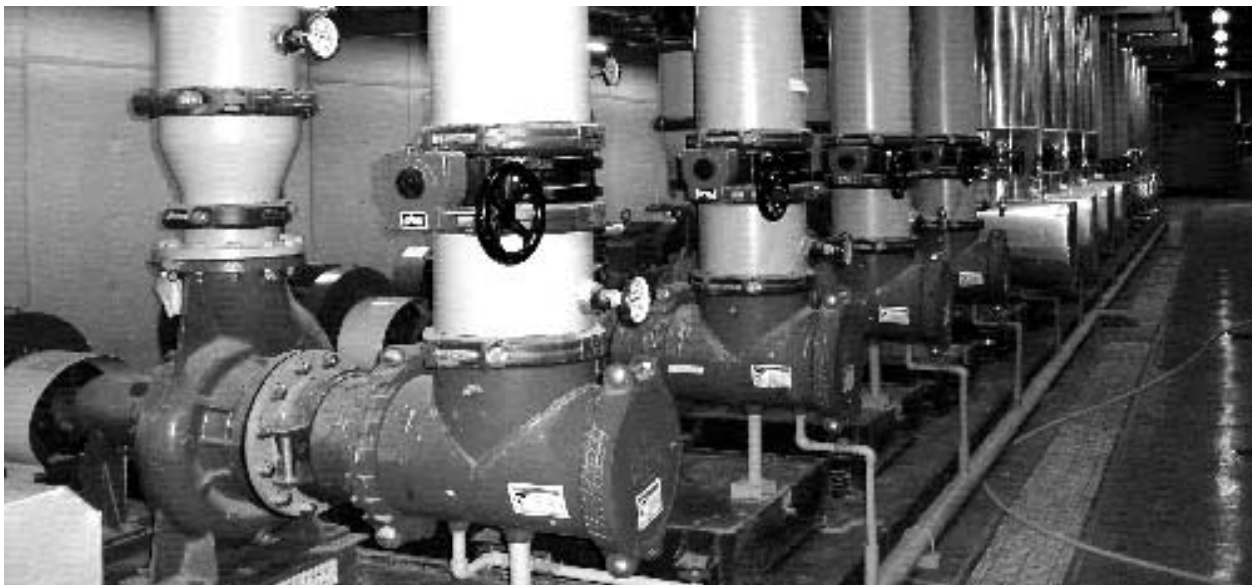
기계실 냉각수 펌프
