건설 중대재해 사례와 대책 ⑤

자료제공 / 한국산업안전공단

2. 건설 사망재해 사례

2. 주택 및 상가 부문

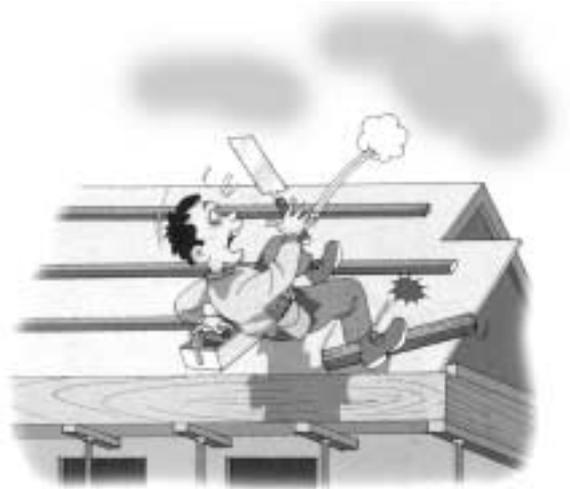
재해상황도

경사파라펫 거푸집 설치작업 중 추락

- 2004. 4. 4 17 : 10분경
- 소재지 : 제주도 북제주군
- 시공사 : 개인
- 공사명 : 단독주택 신축공사
- 피해자 : 형틀목공, 45세
- 사고유형 : 추락
- 피해정도 : 사망
- 옥상 슬래브 단부에서 피해자가 경사 파라펫 하단에 설치된 각재를 밟고 올라서는 순간, 각재가 거푸집에서 탈락되어 몸의 중심을 잃고 추락하여(4.2m) 사망한 재해이다.
- 공사규모 : 지상1층
- 공사금액 : 165,000,000원

16:40분경 경사 파라펫 외부거푸집 조립작업을 재개하여 17:10분경 피해자가 경사 파라펫 외부거푸집에 지지용 각재를 조립하기 위하여 거푸집 하단에 설치된 각재를 밟고 올라서는 순간, 거푸집에 불안전하게 고정된 각재가 거푸집에서 탈락되어 피해자가 몸의 중심을 잃고 추락하여(4.2m) 사망한 재해이다.

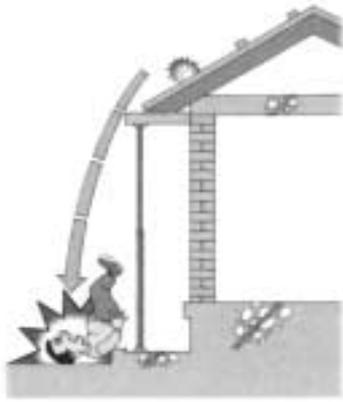
재해상황 단면도

- 추락방지조치 미흡

경사 파라펫 끝단에 추락재해 예방을 위하여 비계를 설치하는 등 추락방지조치를 하여야 하나 실시하지 않았다. 작업발판 설치가 곤란할 경우에는 안전대 부착설비를 설치해야 하나 설치하지 않았다.

- 개인보호구 미지급

추락 위험이 높은 장소에서 작업시 작업자에게 안전모, 안전대 등 개인 보호구를 지급해야 하나 지급하지 않았다.

- 추락방지 조치 철저

경사 파라넷 등 구조물 단부에는 추락에 대비하여 외부비계를 설치하고 작업발판 위에서 작업하거나, 작업발판 설치가 곤란할 경우에는 안전대 부착설비를 설치한다.

- 개인보호구 지급 및 착용 철저

2m 이상 고소작업시 근로자에게 안전모, 안전대 등 보호구를 지급하고 근로자가 보호구를 착용하고 작업할 수 있도록 관리 감독을 철저히 한다.

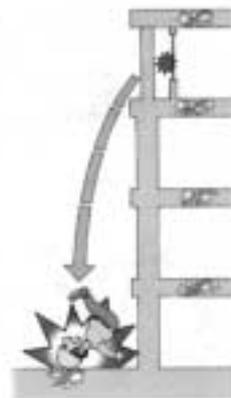
재해상황 단면도

복층 유리 교체 작업 중 추락

- 2004. 4. 5 14:45분경
- 소재지: 경기도 의정부시
- 시공사: ○○건설(주)
- 공사명: 청사 유리 교체공사
- 피재자: 유리공, 52세
- 사고유형: 추락
- 피해정도: 사망
- 청사 로비 복층 유리교체 작업을 위하여 로비의 창틀 위에서 서서 복층 유리를 설치하던 중 흡착기가 유리면에서 이탈되면서 몸의 중심을 잃고 추락하여(15m) 사망한 재해이다.
- 공사규모: 유리 교체 100장

14:45분경 지상4층 높이에 설치된 복층유리를 교체하기 위해 기존 설치된 유리를 제거한 후 새 유리(t=24, 180cm×210cm, anrp dir 115kg)를 설치하던 중, 폭 16cm인 창틀 위에서 유리 위치조정 작업 중이던 피재자가 흡착기를 과도하게 당겨 흡착기가 유리면에서 떨어지면서 몸의 중심을 잃고 추락하여(15m) 사망한 재해이다.

- 추락방지조치 미실시

추락의 위험이 있는 고소에서의 복층유리 교체 작업시에는 추락에 대비하여 안전대 부착설비 또는 안전망을 설치하고 작업하여야 하나 안전시설이 없는 상태에서 무리하게 작업하였다.

- 추락방지조치 철저

추락의 위험이 있는 높이 2m이상 고소에서 작업시 추락에 대비하여 안전대 부착설비에 안전대를 착용하거나 안전망을 설치한 후에 작업한다.

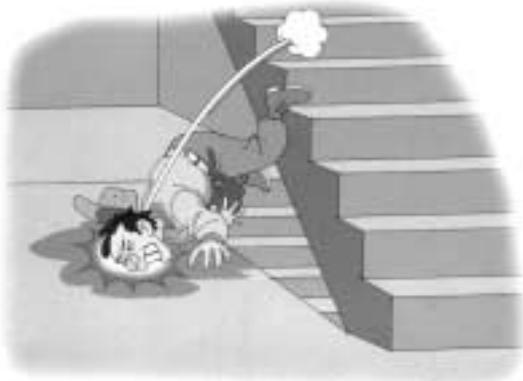
재해상황도

미장 보조 작업 중 계단 단부로 추락

- 2004. 4. 7 15 : 30분경
- 소재지 : 인천시 강화군
- 시공사 : 개인
- 공사명 : 소매점 및 다가구주택 신축공사
- 피해자 : 미장보조, 61세
- 사고유형 : 추락
- 피해정도 : 사망
- 미장 보조작업을 수행하던 피해자가 간식을 먹기 위해 2

층 계단에서 대기하던 중 실족하여 1m 아래 바닥으로 굴러 떨어져 두개골 골절로 사망한 재해이다.

15:30분경 간식시간이 되어 미장작업 책임자는 2층 실내에서 물을 끓이고 있었으며 피재자는 간식을 먹기 위해 도착 하였으나 물이 아직 끓지 않은 관계로 잠시 기다리기 위해 2층 계단부위로 이동하여 계단의 중간 정도에 앉으려고 하던 중 실족하여 2층 콘크리트 바닥으로 추락하여(1m) 두개골 골절로 사망한 재해이다.

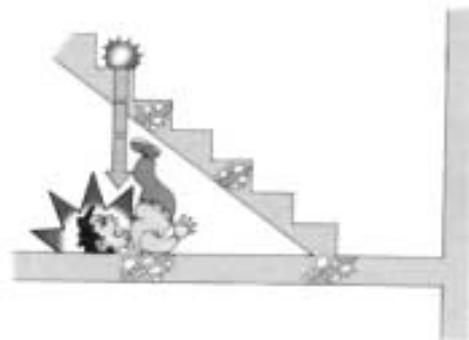
재해상황 단면도

- 추락방지조치 미실시

추락에 의하여 작업자에게 위험을 미칠 우려가 있는 계단 단부에는 안전난간을 설치하는 등 추락방지조치를 하여야 하나 실시하지 않았다.

- 개인보호구 미착용

추락위험에 대비하여 안전모 등을 착용하여야 하나 미착용

하여 추락시 머리를 보호받지 못했다.

- 추락방지조치 실시

계단 단부에 안전난간(상부난간대 90~120cm+중간난간대)를 설치하여 추락방지조치 실시

- 개인보호구 착용 철저

추락위험이 있는 곳에서 작업 또는 이동시 안전모를 착용토록 관리감독 철저

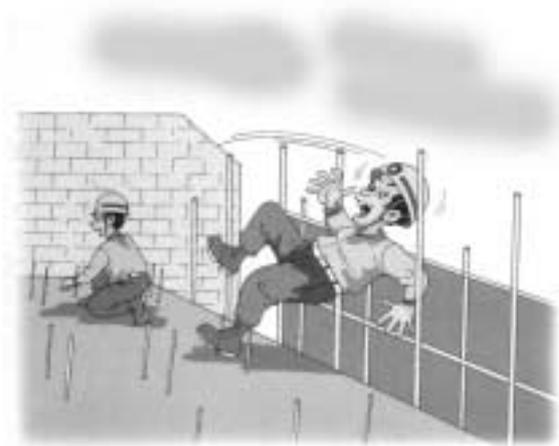
재해상황도

콘크리트 타설작업 중 추락

□ 슬래브 콘크리트 타설작업 중 단부에서 몸의 중심을 잃고 추락하여(8.15m) 사망한 재해이다.

17:20분경 콘크리트 타설작업 중 진동기 운반작업등 보조작업을 하던 피해자가 4층 슬래브 단부에서 몸의 중심을 잃고 추락하여(8.15m) 사망한 재해이다.

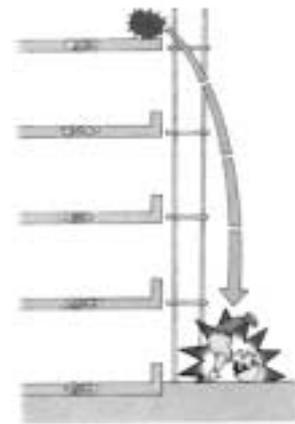
재해상황 단면도

- 추락방지조치 미실시

콘크리트 타설 작업시 슬래브 단부 등에서 추락하지 않도록 안전난간 등을 설치하여야 하나 설치하지 않았다.

- 추락방지조치 철저

콘크리트 타설작업시 슬래브 단부 등에서 추락하지 않도록 견고한 구조의 안전난간 설치

상부난간대 : 90 ~ 120cm

중간난간대 : 상부난간대와 바닥면등의 중간

발끝막이판 : 바닥면 등으로부터 10cm 이상

난간대의 지름 : 27cm, 금속제 파이프나 그 이상의 강도

안전난간은 100kg 이상의 하중에 견딜 수 있는 튼튼한 구조
