# 가스보일러 배기가스에 의한 중독사고

출처/가스안전·발행/한국가스안전공사

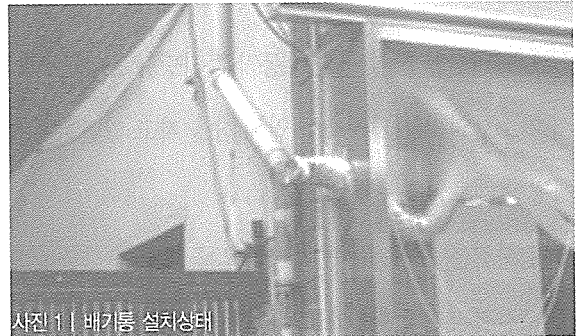
사진 1 배기통 설치상태

사고개요를 간략히 설명하면 사고가 발생하기 약 4개월 전인 2003년 11월경 피해자(사망자)가 직접 주택 1층의 일부를 확장·개조하는 과정에서 당초 실외로 돌출되어있던 가스보일러의 급·배기통을 확장된 실내에 설치하고 알루미늄 주름관(은박자바라)을 배기통의 끝부분에 연결하여 실외까지 연장, 설치했다. 그러나 시간이 흐르면서 알루미늄 주름관(은박자바라)의 가운

데 분에서 처짐 현상(Y자 형태)이 진행되면서 보일러 가동시 발생한 배기가스 중 수분의 응축현상으로 알루미늄 주름관(은박자바라)에 응축수가 고여 내부가 막히게 됐다. 이 때문에 실외로 배출되지 못한 배기가스가 실내로 역류, 잠을 자고 있던 일가족 3명이 사망에까지 이르게 됐다.

이 사고의 문제점은 주택의 일부를 확장·개조하면서 무자격자가 가스보일러 배기통의 재료를 접합하지 않은 것을 사용한 것이 원인이었다. 또 다른 이유로는 이렇게 부적합한 시설이 있음에도 불구하고 공급자가 안전점검을 실시하면서 적합하게 처리하였다는 것이 또 하나의 사고원인이라 할 수 있다.

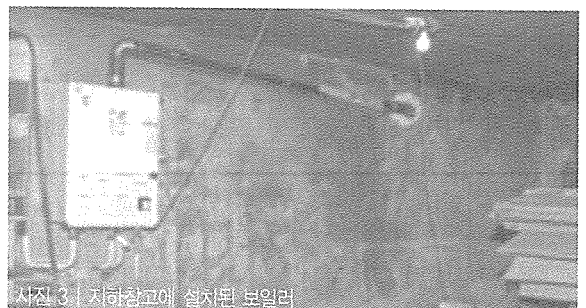
사진 3 | 지하창고에 설치된 보일러

조사결과 현장에는 강제배기식(FE방식) 가스보일러가 지하실에 설치되어 있었고 배기통은 주택 구조물(1층 실내 바닥으로 안방과 주방 사이의 벽 내부) 내부를 관통하는 재래식 굴뚝(토관)에 연결되어 있었는데, 가스보일러 가동시 발생하는 배기가스가 굴뚝을 통하여

실외로 배출되지 않는 것이 확인됐다.

수차례 펼친 실험을 통해 가스보일러 배기통과 연결된 굴뚝의 내부가 미상의 원인(건축구조물을 파괴하여만 확인할 수 있으나 주택보전을 위하여 피해관계자와 협의하여 파괴조사는 실시하지 않음)으로 폐쇄되어 배기가스가 배출되지 못하고 실내로 스며들면서 잠을 자던 부부기 사망한 사고로 결론지었다.

이 사건의 근원적인 문제점은 가스보일러가 설치기준에 적합하지 않게 설치되어 있음에도 불구하고 공급자가 안전점검을 실시하면서 적합하게 처리한 것이 원인이었다.

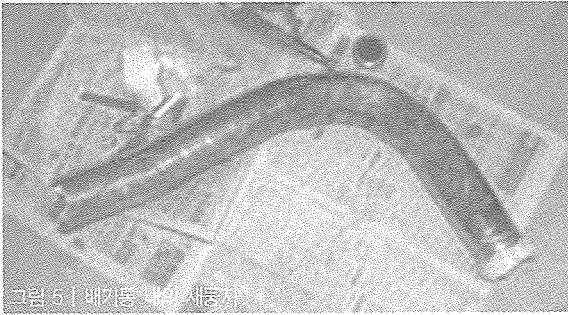
2003년 12월 16일 9살과 8살된 오누이와 어머니가 서울 서대문구 충정로 소재 단독주택 반지하에서 변사체로 발견됐다. 가스안전공사사고조사반, 서울 서부지사 사고조사반, 서대문경찰서 형사들과 과학수사반이 현장 합동조사를 실시, 현장 조사 결과 자연배기식 보일러에 강제배기팬이 부착된 제품을 사용하고 있던 이 가정은 우선 보일러가 전용보일러실이 아닌 장소(주방 겸 다용도실)에 설치되어 있었고, 강제배기팬의 전원플

리그가 콘센트에 결속되어 있지 않았다.

또한 주방 겸 다용도실과 방 사이의 창문틈 사이로 보일러 전원용 전선과 다른 도의 전선이 통과되어 있어 창문이 완전히 닫혀지지 않고 가스보일러가 설치된 장소의 급기구마저 막혀 있는 상태였다.

이처럼 가스보일러의 설치 조건이 적절하지 않은 상태에서 가스보일러를 사용함에 따라 배기가스가 실외로 완전히 배출되지 못하고 실내에 체류한 상태에서 일부 가스가 일가족이 거주하는 방으로 유입되어 사망에 이른 것으로 추정되는 사고였다.

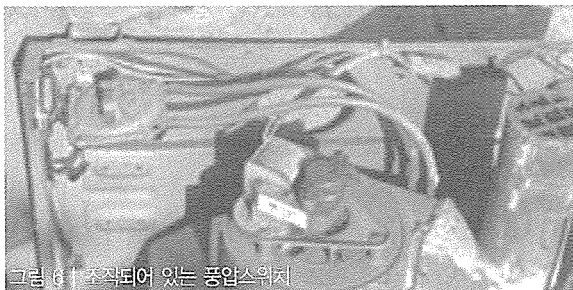
사고현장은 당시의 상태로 잘 보존되어 있어 현장 조사가 가능했는데, 사고현장 조사결과 강제배기식 FE형식의 가스보일러가 베란다에 설치되어 있었고 급기구는 막혀 있었다. 배기통 톱에는 방조망이 없었으며 배기통 내부에 새(鳥)가 들어가 동지를 만드는 바람에 배기가 불충분하게 되자 보일러 가동이 정상적으로 이루어지지 않게 됐다.

이 상태에서 누군가에 의해 풍압 스위치 작동단파를 인위적으로 조작하여 풍압스위치의 작동여부에 관계없이 가스보일러가 가동하도록 하였음이 확인됐다.

사용자는 이러한 사실을 알지 못하고 가스보일러를 사용하던 중 새둥지로 인해 막혀 버린 배기통으로 인해 배기가스가 실내로 역류되어 발생한 사고였다.

이 사고의 가장 큰 문제점은 고장 또는 정상적인 작동이 이루어지지 않는 제품에 대하여 아무런 검증 없이 중요한 안전장치의 하나를 제거하였다는 것으로, 이 사고를 계기로 모든 안전기기에 부착되어 있는 작은 안전장치 하나하나가 아주 중요한 것임을 다시 한번 깊이 인식하여야 할 것이다.
