사고사례

가스순간온수기 배기가스에 의한 중독사고

출처 : 가스안전 발행 : 한국가스안전공사

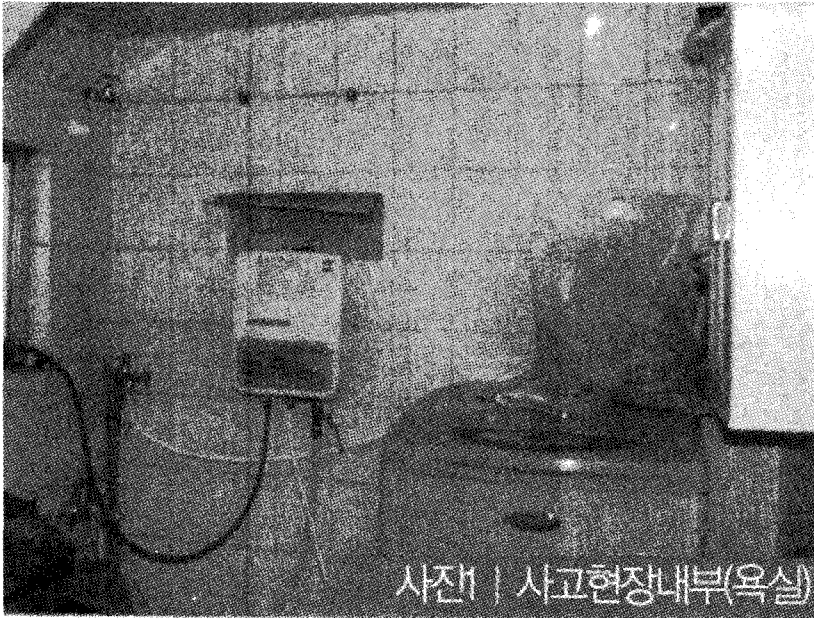
사고 발생 장소는 1평 남짓한 좁은 욕실에 순

간온수기가 한쪽 벽면에 위치하고 있고 환기를 위한 작은 창문이 하나 있었지만 닫혀진 상태로 환기가 불량한 장소임이 한눈에 들어왔다. 사고와 관련된 제품은 일본에서 수입됐으며 88년도에 제작된 것으로 상당 기간 동안 사용하였던 것으로 제품의 상태는 그다지 좋아 보이지 않았다.

사진1 | 사고현장내부(욕실)

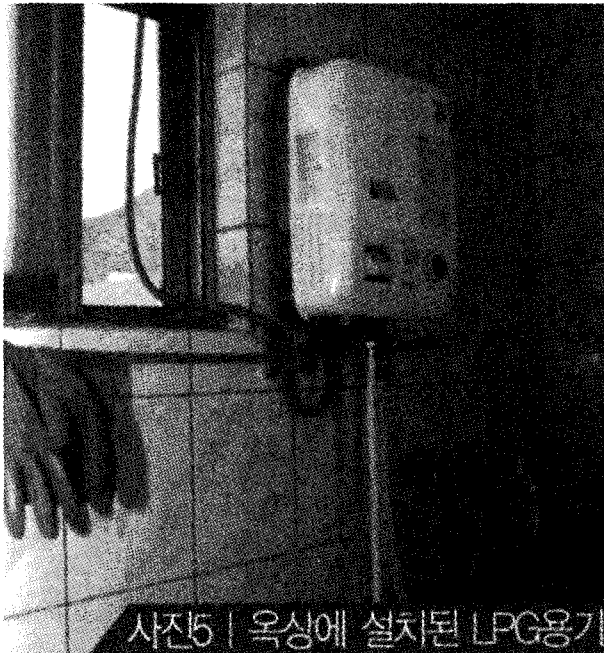
사진5 | 옥상에 설치된 LPG용기
