# 건설현장에서 감리기술자의 업무 중 안전관리의 중요성

(주)원진축사 사무소 감리본부  
**홍상희** 공학박사

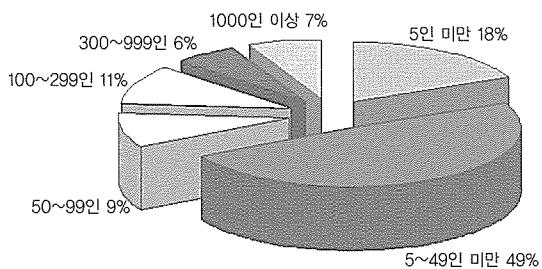
그림 1. 규모별 발생 점유율

최근 5년간(1999년~2003년) 산업재해를 규모별에 따른 재해경향을 살펴보면, 1000인 이상의 대규모 사업장에서의 재해자 분포는 7%인 반해 300인 미만 중소 사업장에서의 재해는 전체 재해의 87%가 발생하였으며, 특히 전체 재해의 68%가 50인 미만 영세 사업장에서 발생되었다. 그러므로 소·중규모 건설현장에서 근무하는 감리원의 안전관리 부분의 역할은 대단히 중요하다. 특히, 사망재해의 경우 건설업의 비중이 가장 높은 실정이며, 형태로는 추락, 낙하·비래, 감전 및 협착사고 등 재래형·반복형 재해로서 이러한 재해율은 지속적인 교육 및 예방을 하므로 감소시켜야 할 것으로 사료된다.

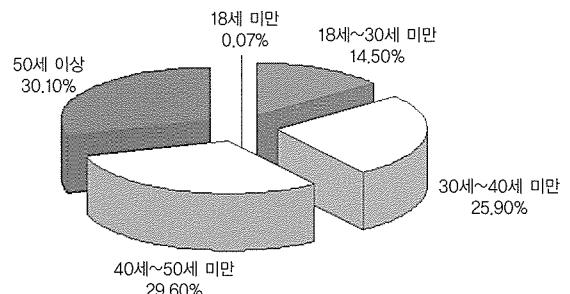
그림 2. 연령별 재해 발생 현황

건설현장의 연령별 분포를 살펴보면 50세 이상의 고령자 및 준고령자는 꾸준히 증가되고 있다. 산업현장에서의 50세 이상 고령근로자의 산업재해는 1999년 12,970명이었으나 2003년에는 28,527명으로 4년만에 120%(15,557명)으로 증가되었다.

건강에 대한 관심과 대책이 필요하다는 것을 잘 보여주고 있으며, 특히, 50세 이상 근로자의 재해발생은 전체 재해 발생률에서 30%를 차지하므로 안전에 대하여 세심한 주의가 필요하다.

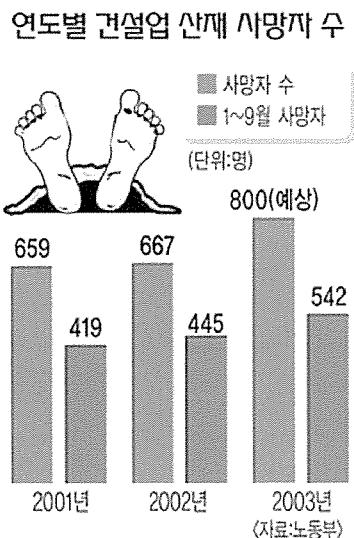
그림 3. 연도별 건설업 산재 사망자 수

2003년 노동부 자료에 의하면 건설현장의 안전사고에 의한 사망자가 크게 늘어나고 있다.

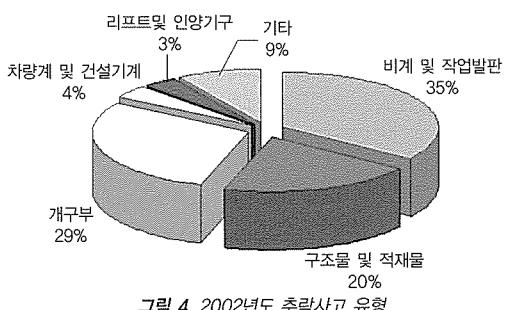
그림 4. 2002년도 추락사고 유형

[그림 4]는 추락사고 기인별로 나타낸 것으로 먼저, 추락사고 요인으로 비계 및 작업발판에 의한사고가 35%로 가장 많이 발생하였으며, 개구부 29%, 구조물 및 적재물 20%, 차량계 및 건설기계 4%, 리프트 및 인양기구 3% 순으로 나타났다.

특히, 비계 및 작업발판 등의 경우는 비계 설치 불량 및 미흡으로 일어나는 경우가 대부분이므로 이 부분에 대하여는 세심한 주의가 필요하다.

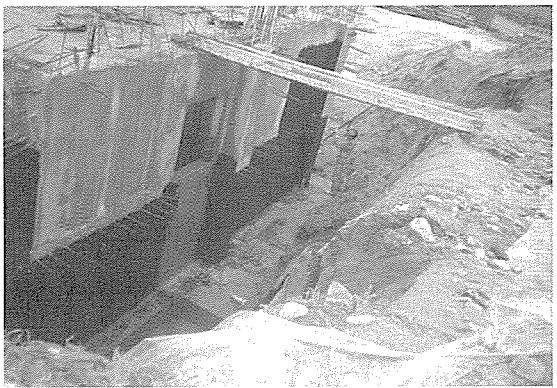
추락재해의 발생원인 중 하나로 불안전한 상태를 들 수 있는데, 사고발생의 직접적인 원인으로 작업장의 시설 및 환경요인으로 재해발생 원인 중 약 10%를 차지하고 있다. 이처럼 추락사고 위험도 불안전한 상태, 즉 시설물에 의한 사고가 발생되는데, 건축 및 토목공사 공히 모두 외부 비계작업시 추락방지시설 불량으로 인한 추

사진 1. 작업발판 설치 불량

락사고로 안전난간, 작업발판 등의 설치불량 및 미흡으로 일어난다. 또한, E/P내부 작업발판 설치방법 부적절과 각종 개구부의 경우 덮개 및 주위표지판 미설치로 인하여 추락사고 위험이 상존하므로 추락방지 조치를 철저히 하여야 한다.

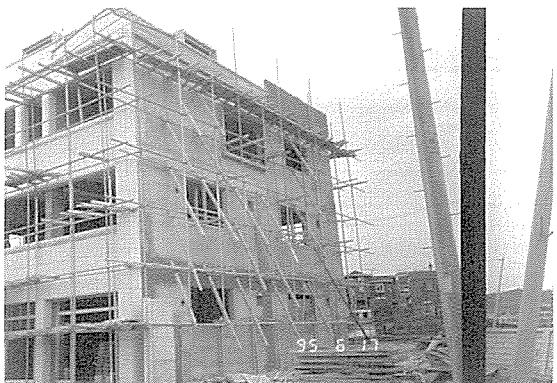
사진 2. 비계 및 작업발판 설치 미흡에 따른 추락위험

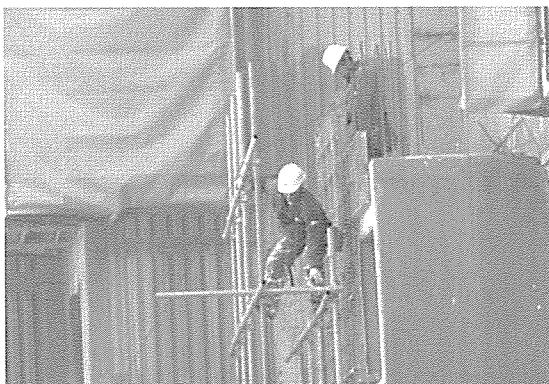
불안전한 행동은 직접적으로 사고를 일으키는 원인으로 근로자의 불안전한 행위에서 발생된다. 불안전한 상태에서 근로자의 불안전한 행위를 하게 되는데, [사진 3]에서와 같이 안전통로로 이동하지 않는 경우, 무리한 작업을 진행하는 경우, 고소 작업시 안전벨트 미착용한 경우 등 근로자의 안전 불감증에서 발생된다.

사진 3. 근로자의 불안전한 행동

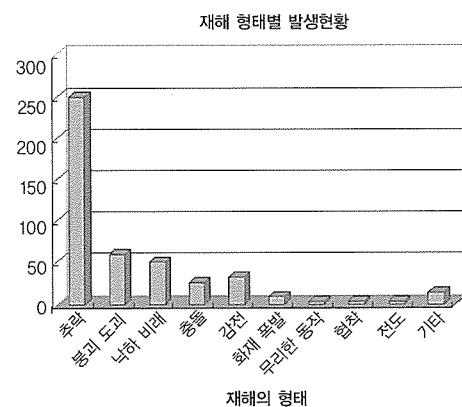
그림 5. 재해 형태별 사망자 수

[그림 5]는 재해 형태별 발생현황에 대한 사망자수를 막대그래프로 나타낸 것이며, [그림 6]는 전체 재해 형태별을 점유율로 나타낸 그래프이다.

먼저, 재해 형태별 사망자 수로는 추락사고가 제일 많았으며, 다음으로는 붕괴·도고, 낙하·비래, 감전 순으로 나타났다.

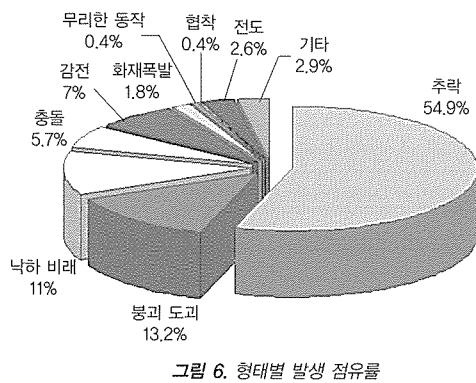
그림 6. 형태별 발생 점유율

특히, 전체 사망자수 중에서 추락이 54.9%로 가장 많은 반면, 감전사는 7%를 차지해 다른 재해에 비해 적

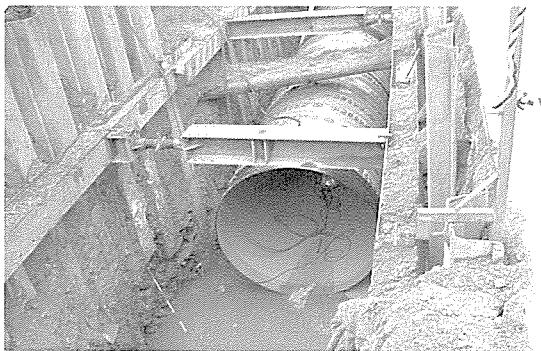
사진 4. 전선관리 미흡에 따른 감전위험

- ③ 중량물의 압력 또는 현저한 기계적 충격을 받을 우려가 있는 곳에 설치할때는 사전에 적절한 방호조치를 하여야 한다. 토목공사의 경우 부순자갈이나 편석위에 전선을 방지하는 경우가 현장에서 많이 발견되었다. 이처럼 잣은 차량 출입 통행으로 피복 손상된 전선을 사용할 경우 장마철 침수로 인하여 매우 위험하다. 특히, 심선이 노출되는 부분은 반드시 절연테이프 등으로 절연을 보강하는 노력과 신제품으로 교체하여 전선관리에 세심한 주의가 필요하다.

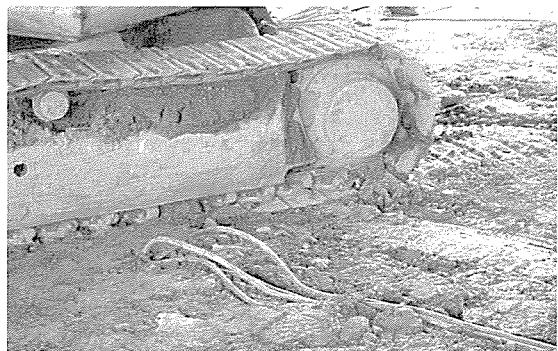
사진 5. 건설용 차량에 의한 전선관리 미흡

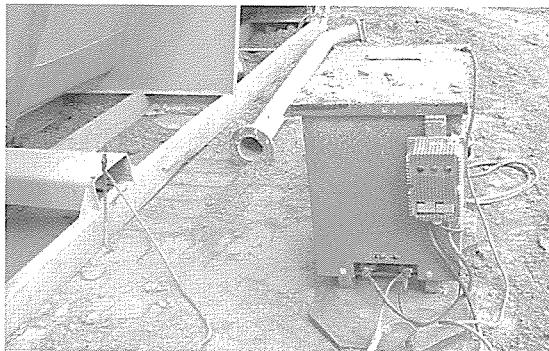
사진 6. 교류아크 용접기 접지를 실시한 경우

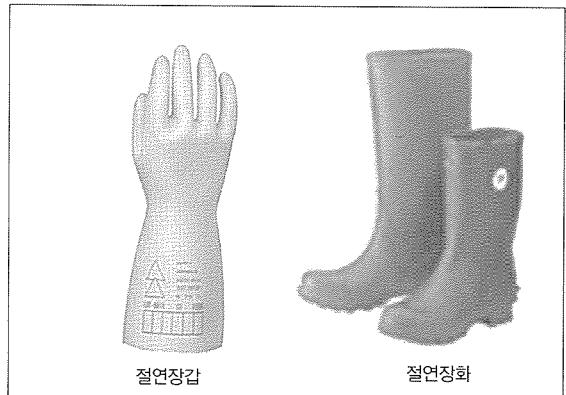
- ② 기본장비 미착용에 따른 감전사고로 전기를 이용하는 공정에는 반드시 근로자에게 기본적인 안전장비인 절연안전모, 절연고무장갑, 검전기, 활선장구류 등의 착용 및 사용이 필요하다.

사진 7. 개인보호구

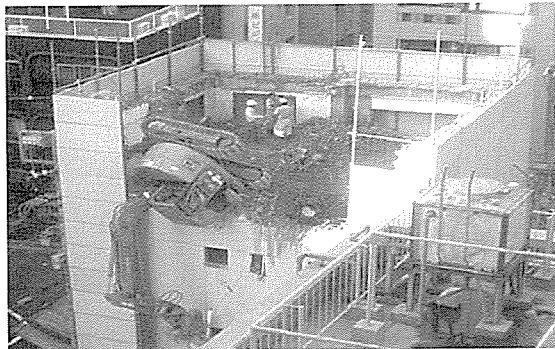
사진 8. 해체작업시 굴삭기 전도사고

참고적으로 한국산업안전공단 자료에서 발표된 사고 유형을 살펴보면 “경사지에서 불도저가 이동중 전락”, “거푸집 인양 중이던 이동식 크레인의 전도사고”, “굴삭기가 경사법면으로 전락” 등 건설기계의 전도 사고가 발생하였다. 이처럼 대부분의 사고는 운전자와 근로자의 안전수칙 미준수가 주원인이나마, 관리감독자 및 감리원의 철저한 감독 및 사전 교육으로 미연에 방지할 수 있다.

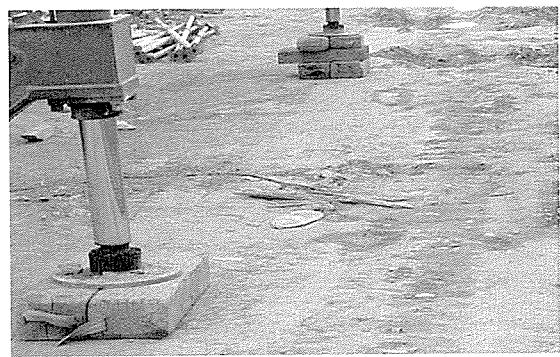
특히, 자재의 인양 목적으로 사용빈도가 높은 건설기계 중 트럭크레인의 경우 주차 후 브레이크를 작동시킨 후 전도방지를 위한 아웃트리거(Outrigger)나 잭(Jack) 설치를 확실하게 하여야 한다. 지반이 약할 경우 받침목 및 받침판자 등을 고인 후 전도되지 않도록 하여야 하며 규정 하중내에서 인양하여야 한다. [사진 10]은 아웃트리거의 설치 불량한 사례를 나타낸 것이고, 대부분의 안전

사고는 아웃트리거 설치 미흡 및 규정하중 미준수에 따른 인양작업 시 트럭크레인의 전도사고가 많은 부분을 차지한다.

사진 9. 트럭크레인의 아웃트리거 설치 상태(아웃트리거(Outrigger) 설치 불량(2단이하))

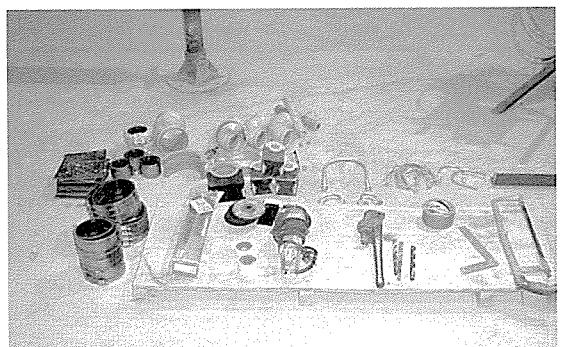
[사진 10]은 공구류의 정리정돈이 양호한 실 예이다. 설비배관 작업을 수행하면서 작업전 및 작업중의 정리정돈이 잘되어 공구류를 찾는 시간을 줄일 수 있어 작업의 진행속도를 단축할 수 있다.

사진 10. 공구류의 정리정돈

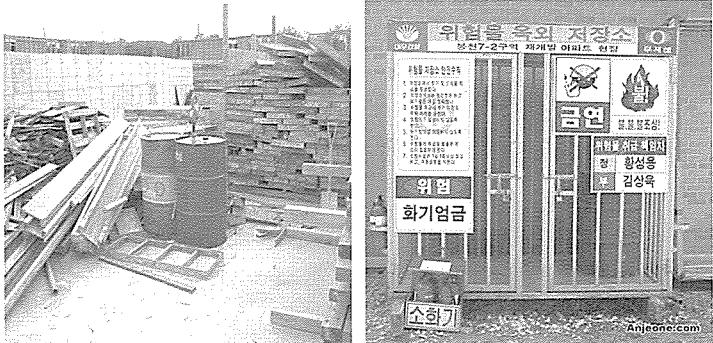
사진 11. 위험물질 정리정돈 미흡 및 암호한 경우

[사진 11]은 인화성, 폭발성 등의 물질을 별도의 장소에 보관하여야 하는데 보관 및 정리정돈 불량으로 인한 사고의 위험성이 존재하고 있다. 특히 위험

물 저장소의 위치는 환기가 충분하며 습기가 적은 곳이어야 하며, 저장장소 부근에서는 근로자의 금연 등 부주의한 사고를 미연에 방지하여야 한다. 또한 적합한 용량의 소화기를 비치하여야 하며 지정된 관리책임자가 항상 관리 하여야 한다.
