## 매복된 제 2유구치와 제 2소구치 치배의 전위에 관한 증례 보고

경희대학교 치과대학 소아치과학교실

# TRANSPOSITION OF THE IMPACTED PRIMARY SECOND MOLAR AND THE TOOTH GERM OF SECOND PREMOLAR

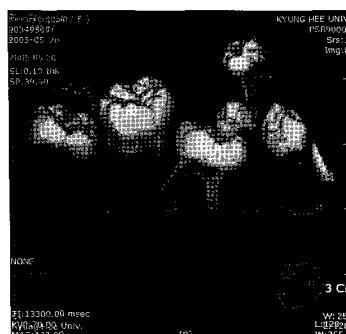
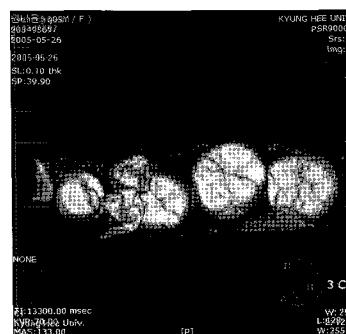
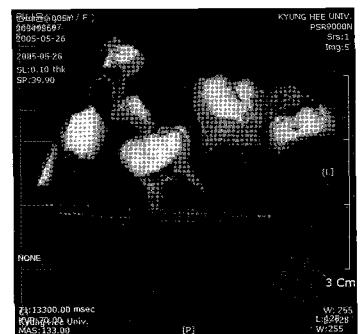
**Fig. 5.** 3-D dental CT view(case 1, 6yr 1 mo).

정확한 위치 관계 확인을 위해 해당 부위의 3-D dental CT를 촬영하였다. CT 검사 결과 제 2소구치 치배가 제 2유구치 교합면 상방 약간 설측에 위치한 것을 알 수 있었다(Fig. 5). 매복된 하악 좌측 제 2유구치가 하악 좌측 제 2소구치 치배의 발달을 방해할 것으로 판단되어 매복된 제 2유구치를 외과적으로 발거하기로 하였으나, 현재 환자가 재내원하지 않은 상태이다.

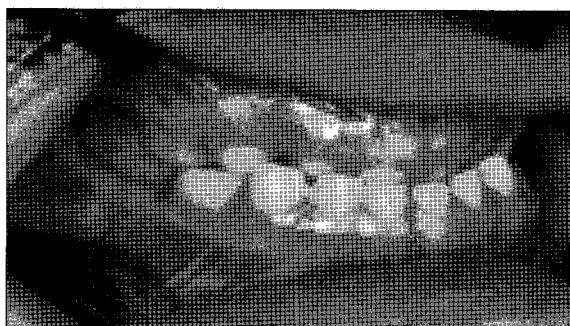
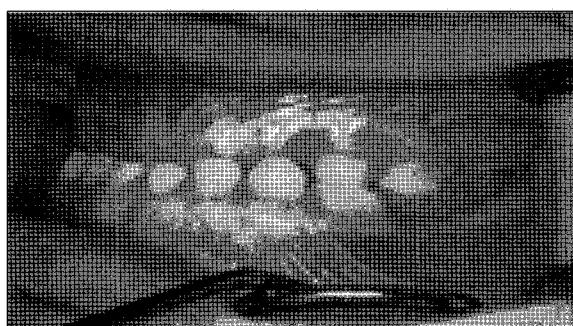
**Fig. 6.** Intraoral photographs(case 2, 6yr 4mo).

6세 4개월된 남아로 상하악 양측 제 2유구치가 맹출하지 않음을 주소로 본과에 의뢰되었다. 의학적, 치과적 병력에 특이한 사항이 없었으며, 임상 검사 시 4개의 제 2유구치가 모두 미맹출된 상태로 전치부 반대교합을 보였다(Fig. 6).

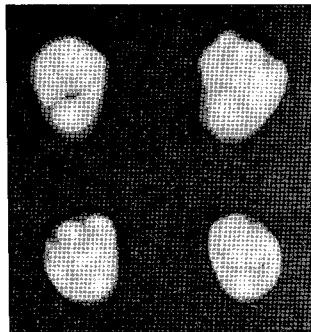
**Fig. 10.** Extracted premolars(case 2).

하에 외과적으로 발치하였으며, 제 2소구치 치배가 제 2유구치 교합면 상방에 위치하여 불가피하게 계승 영구치 치배를 함께 발거하였다. 유구치는 강직 경향을 보여 발거시 파절된 채로 제거되었다(Fig. 9). 함께 발거된 제 2소구치 치배들은 nolla stage 3 정도의 발육 상태를 보이며, 제 2소구치 교합면 형태를 가졌으나, 교합면에 약간의 형태 이상이 관찰되었다(Fig. 10).

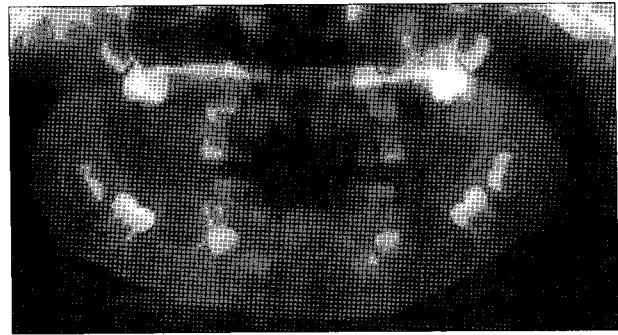
**Fig. 11.** Panoramic viewcase 2, 7yr 6mo).

환자는 8개월 후 정기 검진을 위해 재내원하였으며, 검사 결과 발거 부위의 양호한 치유 상태를 보였다(Fig. 11). 이후 정확한 교정적 분석 후 공간 관리 및 전치부 반대교합에 대한 전반적인 교정 치료가 필요할 것으로 판단된다.
