## 3차원 전기비저항탐사에 의한 석회규산염암의 공동탐지

## Detection of Limesilicate Cavities by 3-D Electrical Resistivity Survey

Geotechnical Engineering Division, Korea Institute of Geoscience & Mineral Resources (KIGAM)

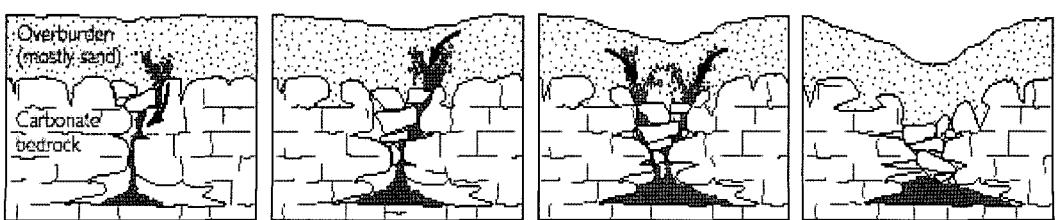
Fig. 3은 지하공동 상부의 토사층 특성에 따른 지반침하는 유형을 나타내고 있다(김정호 등, 2001). 사질

(a) Subsidence shape of sandy soils

(b) Subsidence shape of clayey soils

**Fig. 3.** Schematic view of subsidence shapes by soils characteristic of the upside cavities(김정호 등, 2001).

토의 경우는 하부 공동이 점차 붕락됨에 따라 그 영향이 지표까지 바로 전달되어 점성토에 비해 상대적으로 완만하고 서서히 침하가 일어나는 경향을 보인다. 반면에 점성토의 경우는 사질토에 비해 그 자체의 역학적 지지력이 어느 정도 있으므로, 하부 공동의 붕락 초기에는 그 영향이 지표까지 바로 나타나지 않다가 공동과 점성토층 하부의 붕락이 어느 정도 진행되고 나서 지표에서 함몰형의 지표 붕락이 발생한다. 용월리 실험장의 경우는 Fig. 3(b)에 속하는 경우로 상당한 위험성을 가지고 있다.
