Ceramic abutment와 all ceramic crown을 사용한 Esthetic Restoration

고여준, 최광춘
가야치과병원

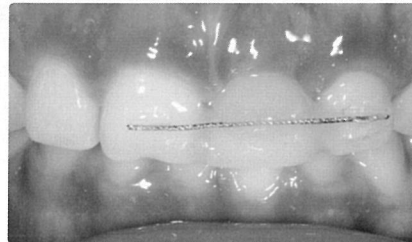
|| 그림 4. 수술후 다음날 dressing을 시행하고 Superbond를 사용하여 resin tooth를 인접치에 부착한후 wire로 보강하였다. 6개월후 2차 수술을 시행하였다.

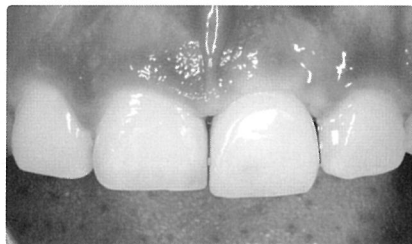
|| 그림 6. 적절한 emergence profile을 얻기 위해서 구강내에 시적하며 조절하였다.

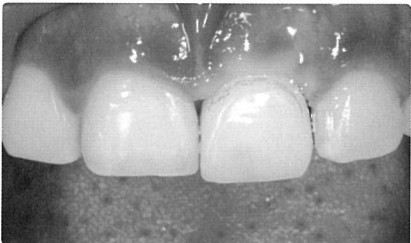
|| 그림 7. 이때 과도한 압박이 없으면서 적절히 치주조직을 support 해줄수 있는 subgingival contour가 중요하다.

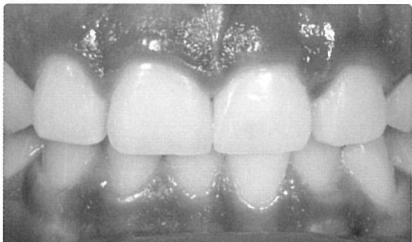
|| 그림 10. 구강내에 장착된 1주일 후의 temporary crown 모습. 아직 gingival healing이 진행중임을 알수 있다.

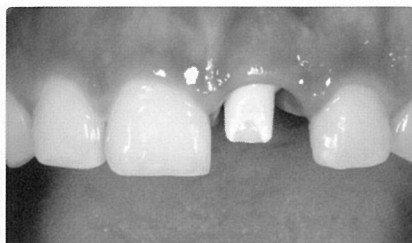
■ 그림 11. 이차수술 6주후에 Zireal abutment를 연결한 후 temporary crown을 재제작하였다. Zireal abutment는 기공실에서 water cooling하에 diamond bur로 삭제하였다.

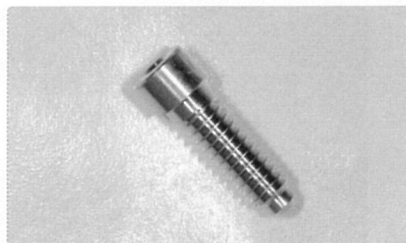
■ 그림 12. Gold-Tite Hexed UniScrew는 24-carat gold coating이 되어 있어서 dry-lubricant의 역할을 하며 향상된 clamping force를 나타낸다.

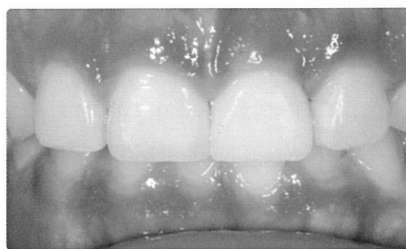
■ 그림 14. 인상채득 날의 temporary crown 모습. Gingival healing이 잘 이루어진 것을 볼수 있다.

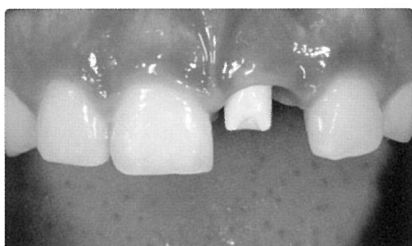
■ 그림 15. Abutment 주위로 temporary crown에 의해서 잘 형성된 papilla를 볼수 있다.

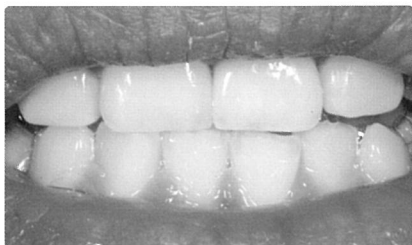
■ 그림 17. Variolink II를 사용하여 Empress II crown을 접착하였다. 접착 3일후의 모습

이 증례는 전치부의 결손을 single implant를 통해서 수복하였으며, ZiReal abutment와 Empress 2 crown을 함께 사용하므로써 자연스러운 모습을 얻을수 있었다.

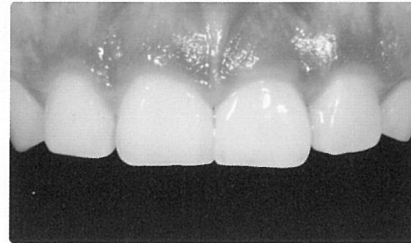
|| 그림 20. 수복 한달 후 recall check시 정면의 모습. Ceramic abutment와 all-ceramic crown을 적절히 활용함으로써 pink esthetic과 white esthetic을 적절히 달성할수 있었다.
