220V/100W 백열전구의 온도특성에 따른 화재분석에 관한 연구 A Study on Fire Analysis According to Temperature Characteristics of an Incandescent Electric Lamp at 220V/100W

송길목[†] · 한운기 · 김영석 · 최충석

한국전기안전공사 전기안전연구원
(2006. 1. 17. 접수/2006. 3. 10. 채택)

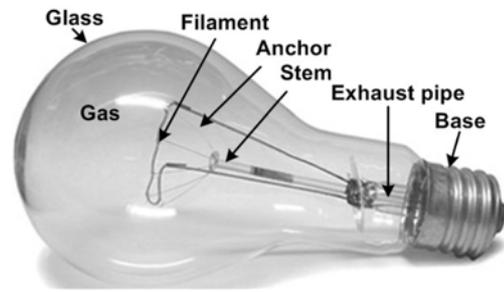
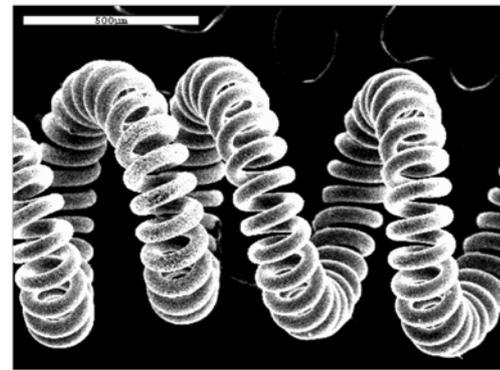
Fig. 1은 백열전구의 실물을 보여주는 것으로 유리구에서 베이스까지의 전체를 볼 수 있다.

(a) 각 부의 명칭

(b) 필라멘트의 이중코일구조

Fig. 1. 백열전구의 형태와 구조.

어 빛을 발산하는 것으로 점등온도가 높을수록 반사되는 가시광의 비율이 높아지므로, 전구효율이 향상된다. 그러므로 용점이 높고 고온에서 될 수 있는 한 증발되지 않아야 하므로 고온에 강한 텅스텐을 많이 이용하고 있다.

전구 내부에는 가스가 봉입되어 있는데 가스의 종류로는 질소와 아르곤(Ar)이 15:85 정도의 비율로 섞여 있다. 봉입 가스는 필라멘트가 고온의 백열 상태이므로 산화되어 증발되는 것을 억제하는 역할을 한다.

유리구는 필라멘트로부터 방사되는 빛을 투과시키는 역할을 한다. 약 680°C에서 920°C에 이르는 온도에 견뎌야하므로 소다석회유리 또는 붕규산 유리가 쓰인다. 필라멘트의 고휘도로 인한 눈부심을 부드럽게 하기 위해 실리카 등으로 백색코팅을 하는 것도 있다. 베이스는 전구를 소켓에 접속하기 위하여 유리구에 부착시킨 부분으로 재료는 황동이나 알루미늄을 사용한다.

절연 유리는 베이스 밑 부분에 절연역할을 담당하기 위해 설치된 것이다. 스템의 재료는 납유리이고, 도입선 및 배기관을 지지 및 보호하는 역할을 담당한다. 배기관은 전구를 만드는 과정에서 가스가 주입되는 곳이

다. 도입선은 베이스로부터 필라멘트까지 전류를 운반하는 역할을 담당하고 있으며, 철-니켈 합금에 동을 피복한 듀우릿선을 사용한다. 앵커는 몰리브덴(Mo; molybdenum)이라는 금속으로 되어 있어서 필라멘트를 지지하는 역할을 담당한다.

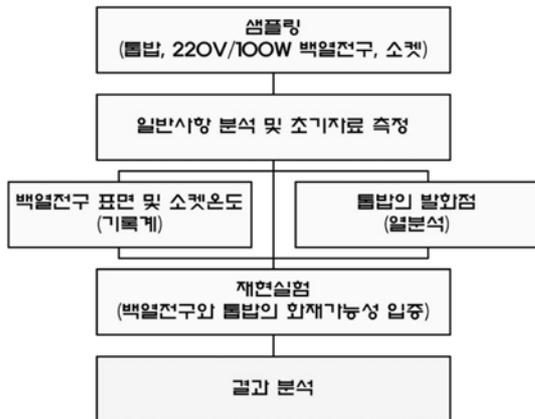
Fig. 2는 백열전구에 대한 온도특성과 화재위험성에 대해 객관적 자료를 얻기 위한 실험과정을 나타내었다.

Fig. 2. 실험과정의 개략도.

백열전구 표면 및 소켓에 대한 온도를 측정하고, 톱밥의 발화점은 열분석기(thermal analyser)를 이용하여

측정하였다. 분석 및 실험을 통해 자료를 구축하고 각각의 분석결과를 종합하여 판단하였다.

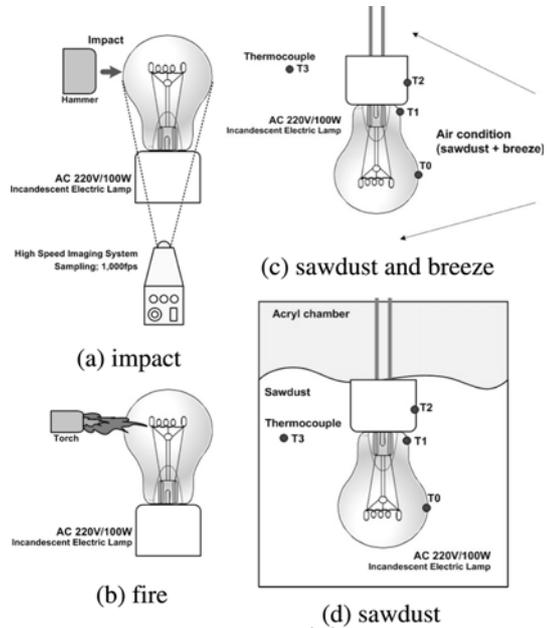
Fig. 3. 실험구성의 개략도.

Fig. 3은 사고재현(incident reconstruction)을 위한 실험 구성을 개략화하여 나타낸 것이다. Fig. 3(a)는 해머 등에 의해 백열전구가 사용 도중 소손되었을 때 발열 부분인 필라멘트의 영향에 대해 모의한 것이다. 고속 카메라에 의해 시차적으로 촬영되었으며, 초당 1,000장의 이미지를 추출하였다. Fig. 3(b)는 외부 열에 의해 백열전구가 미치게 되는 영향과 외형 상태를 확인하기 위해 실험하였다. 백열전구의 특정부위에 토오치로 가열하여 이때의 백열전구가 변형된 형태를 촬영하였다. Fig. 3(c)는 가장 일반적인 형태로서 백열전구에 일정한 방향으로 톱밥을 날려서 이때의 백열전구의 온도 및 상태변화를 모니터링 하였다. 온도의 측정은 열발산이 가장 클 것으로 예상되는 T₀, T₁, T₂, T₃의 지점에 열전대(thermocouple K type)을 부착하여 측정하였다. 온도가 안정된 상태를 지속시키기 위하여 톱밥이 날렸을 때의 상태와 미풍이 없을 때의 자연 열발산에 의한 온도를 측정하였다.

Fig. 3(d)는 관형 아크릴 실험조에 톱밥을 넣어 그 안에 백열전구를 사용했을 경우를 모의한 것이다. 이는 가장 축열이 잘 되도록 한 것으로 백열전구에서 온도가 가장 높을 때를 측정하기 위한 것으로 산소의 공급을 일부 차단한 상태에서 실험하였다.

Fig. 3(d)의 조건으로 실험한 결과 Fig. 10, Fig. 11와 같은 결과를 얻을 수 있었다. 시간에 따른 온도를 측정하였다. Fig. 10은 일정 공간 내에 톱밥 속에 위치한 백열전구가 방열이 정상적으로 이루어지지 않아 백열

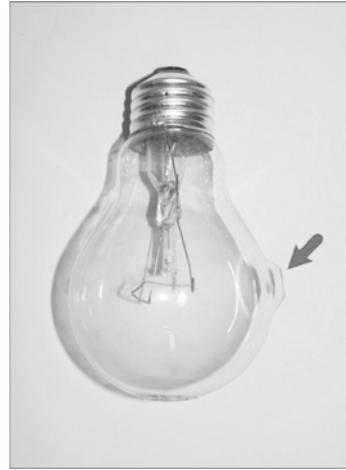
백열전구가 외부화염에 의해 가열되었을 경우 Fig. 5에서와 같이 나타나는 것을 확인할 수 있었다.

토오치에 의한 열로 인해 가열된 부분은 내부에서 외부로 유리구가 돌출한 것을 확인할 수 있으며, 이는 가열시 내부의 가스가 열에 의해 팽창되다가 가장 약한 부분으로 가스가 분출되어 굳어진 형태로 판단된다. 이는 대부분 화재현장에서 화염이 진행되어 백열전구에 열을 미치는 방향으로 가스가 분출된 형태가 발견되므로 이를 통한 화염 진행방향을 추정할 수 있을 것으로 판단된다.

Fig. 5. 열에 의한 백열전구의 외형변화.

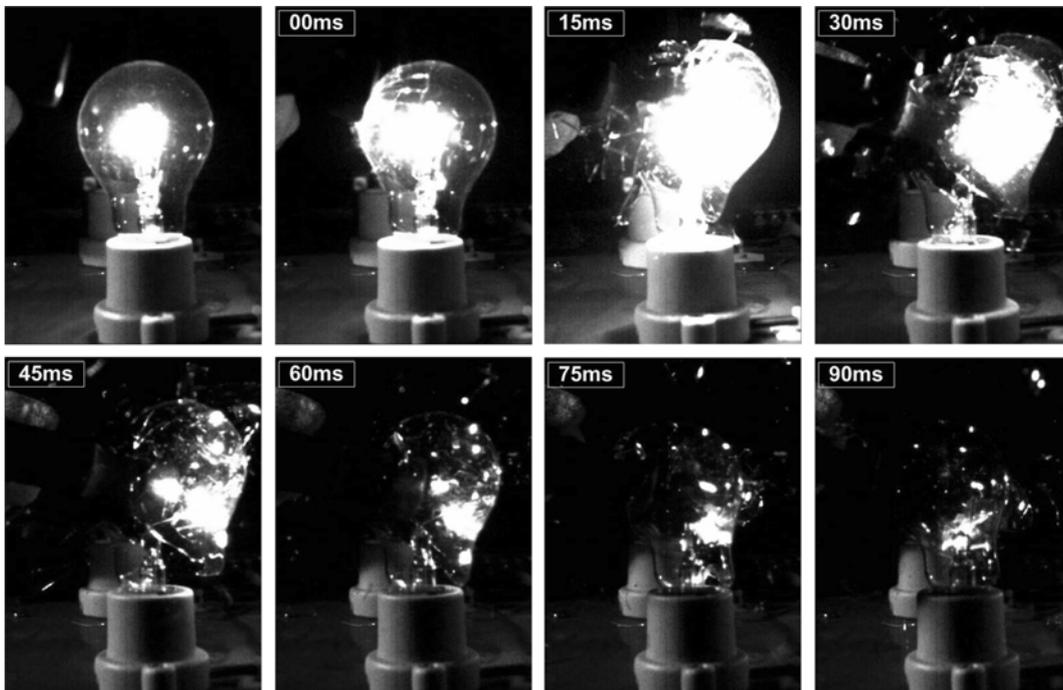
Fig. 4는 해머를 이용하여 백열전구를 파손시켰을 때 필라멘트의 발열상태를 고속카메라에 의해 촬영한 것이다.

그림에서 보이는 것과 같이 15ms에서 외부의 파손된 백열전구 내부로 공기 중의 산소가 유입해 들어가 필라멘트에 영향을 주면서 발광하는 상태를 나타낸 것이다. 이후 필라멘트가 용단되었으며, 전원공급이 중단되었다.

Fig. 4. 해머를 이용한 백열전구의 파손변화(HSIS 500fps).

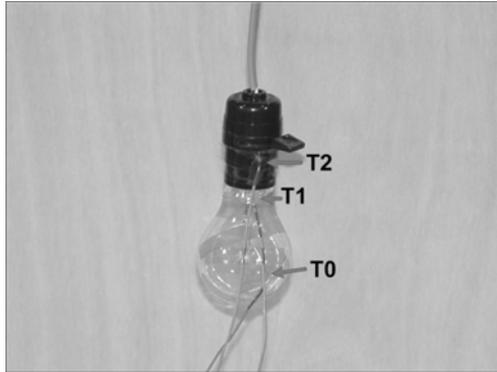
Fig. 6은 백열전구 및 소켓에 열전대를 부착한 형태를 나타낸 것이다.

Fig. 6. 열전대를 부착한 상태.

열전대의 위치는 Fig. 6에서와 같은 위치에 부착하여 온도기록 장치에 데이터를 저장하였다. Fig. 8은 백열전구에 톱밥이 부유하여 부착된 상태를 촬영하여 나타내었다. 미풍이 맞닿은 반대방향으로 목분(톱밥)이 부착되는 것을 확인할 수 있었다. 일반상태에서 온도가 높았던 T1 부분에서 약간의 변색된 흔적을 발견할 수 있었다.

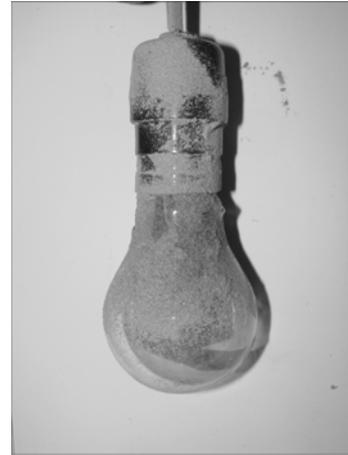
Fig. 8. 백열전구 및 소켓에 부착된 톱밥.

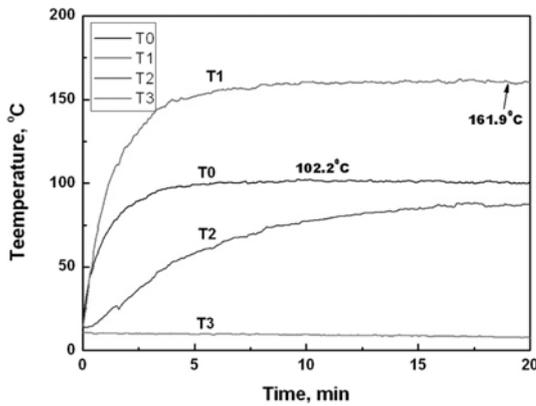
약 20분간 측정하여 Fig. 8과 같은 온도를 확인하였다. 약 5분 정도가 지난 후에는 축열과 방열이 같아져 일정한 온도상태를 보였으며, T1 부분의 온도가 161.90°C

Fig. 7. 백열전구 및 소켓의 시간에 따른 온도곡선.

로 가장 높은 것을 알 수 있었다. 그리고 T3의 온도는 주변의 환경온도이다.

(2) 백열전구 및 소켓의 정상상태에서 최고온도는 161.9°C였으며, 위치는 백열전구와 소켓의 경계부분에 있는 백열전구 부분으로 일반적으로 열기류가 상승하므로 열전달이 쉬운 부분에서 온도가 가장 높은 것으로 판단된다.

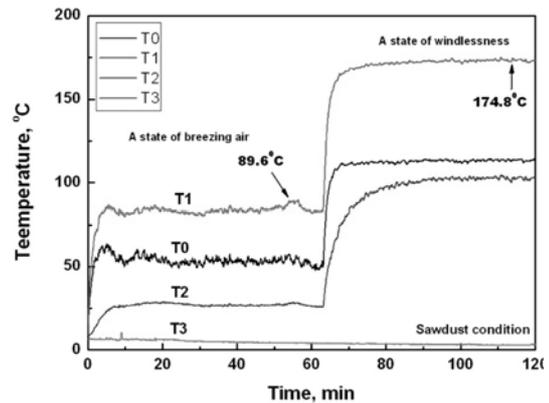
Fig. 9. 톱밥 부유에 의한 발열특성 곡선.

Fig. 9는 실험결과 측정된 온도곡선을 나타낸 것이

다. 그림에서 나타난 온도곡선에서 알 수 있듯이 T1 부분의 온도가 가장 높은 것을 확인할 수 있으며, 미풍이 지속적으로 불면서 톱밥이 부착될 때의 온도는 약 89.6°C에 이르며, 이는 일반상태에서 기류가 안정될 때 보다 낮은 온도임을 알 수 있다. 따라서 미풍을 정지한 상태에서 온도를 측정하면 약 174.8°C의 온도가 측정되어 일반상태보다 약 12.9°C 높은 것을 확인하였다. 이는 톱밥이 백열전구에 부착되어 축열 역할을 하는 것으로 판단된다.

(3) 미풍으로 톱밥을 백열전구에 부착시키면서 온도를 측정할 결과, 최고온도는 89.6°C 정도였으며, 미풍을 정지한 상태에서 톱밥이 백열전구에 부착된 경우는 174.8°C인 것으로 나타났다. 미풍을 정지한 경우 부착된 톱밥에 의해 백열전구가 축열되어 정상상태보다 더 높은 것으로 판단된다.

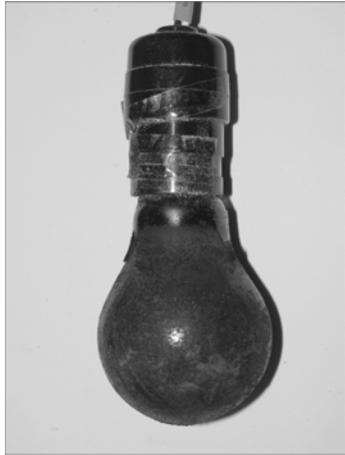
Fig. 10. 백열전구의 외형 변화.

전구 표면이 툽밥이 탄화되어 검게 된 것을 확인할 수 있다.

(5) 밀폐 구조내에서의 백열전구표면은 탄화된 흔적이 있으며, 톱밥의 경우 정상상태와는 다른 발열피크를 보였다.

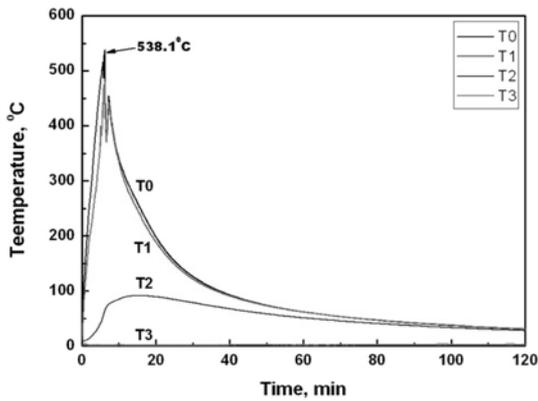
Fig. 11. 밀폐공간에서의 발열특성 곡선.

Fig. 11은 가혹한 조건에 실험한 경우의 시간에 따른 온도변화를 나타낸 것이다. 약 10분 정도 경과하여 538.1°C의 가장 높은 온도가 측정되었으나 이후 필라멘트가 용단되어 급격히 온도가 떨어지는 경향을 보였다.

(7) 밀폐된 경우 온도는 538.1°C까지 상승하였으나 필라멘트가 용단되어 화재로 이어지지 않았으며 이는 밀폐된 경우 지속적인 열공급이 이루어지지 않은 점과 산소가 희박하여 톱밥이 탄화되는 정도에서 용단된 것으로 판단된다.

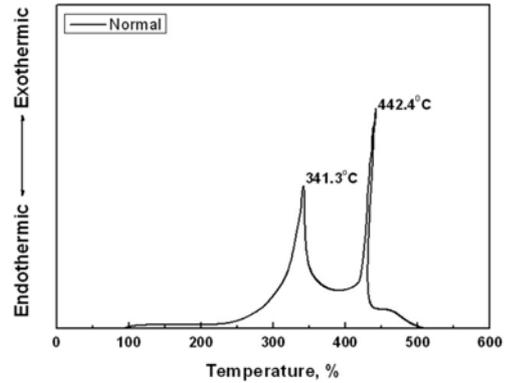
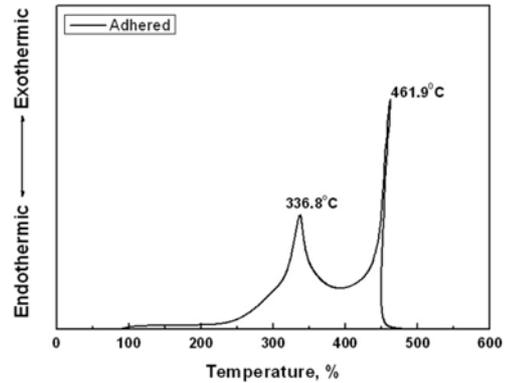
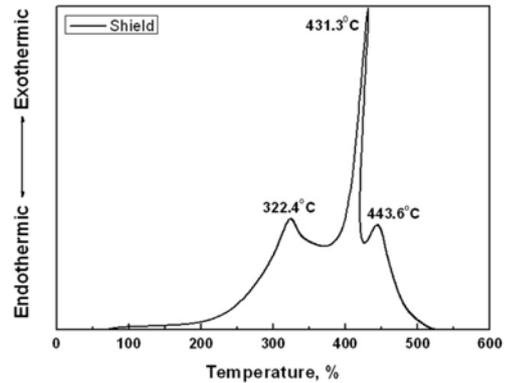
툽밥의 흡열 및 발열반응을 확인하여 발화점을 판단하였다. Fig. 12(a)는 정상적인 툽밥의 흡열 및 발열반응을 측정된 시차열분석(DTA)의 곡선이다. 실험조건은 분당 10°C씩 상승하여 900°C까지 측정되었으며, 전기로의 가스는 산소 21%, 질소 79%의 순수 공기혼합가스를 이용하였다. 공기혼합가스의 배출량은 분당 100 ml로 하였다. 1차 발열피크는 341.3°C로 나타났다. 이는

Fig. 12. 툽밥의 흡열 및 발열곡선 비교.

툽밥 내부에 있던 가스가 발생하여 주변의 높은 온도에서 발열피크가 나타난 것으로 추정된다. 2차 발열피크는 442.4°C로서 툽밥의 대부분이 외부의 열에 의해 발화된 것으로 판단된다. 실험 후 백열전구 주변에 부

착(adhesion)되거나 차폐(shield)되었던 톱밥을 채취하여 열분석을 실시한 결과 Fig. 12(b)와 Fig. 12(c)와 같았다. 그림에서 알 수 있듯이 정상상태의 톱밥과 비교하여 2차 발열피크의 차이가 일부 다른 것을 확인할 수 있었다. 부착된 경우는 발열피크가 461.9°C에서 나타나는 것을 확인할 수 있었으며, 밀폐되었던 톱밥의 경우는 431.3°C에서 급격한 발열피크가 나타나는 것을 확인하였다. 이는 밀폐된 경우 톱밥이 백열전구에 의해 탄화되어 그 성분이 발열될 때 나타나는 피크로 인식된다. 또한 원래의 톱밥의 성질로 남아 있는 잔량의 발열피크가 443.6°C에서 나타나는 것을 확인하였다.

(1) 톱밥의 발열피크는 1차 341.3°C에서 나타났으며, 2차는 442.4°C로 나타났다. 1차는 톱밥 내부에 있던 가스가 발생하여 주변의 높은 온도에 의해 발열된 것이며, 2차는 톱밥의 대부분이 외부의 열에 의해 발화된 것으로 판단된다.

(4) 부착되었던 톱밥의 발열피크는 정상상태와 비교하여 발열피크의 위치가 변하였으나 거의 유사한 형태

였으며, 이는 백열전구 표면의 온도에 의해 톱밥 내부의 가스가 일부 발생하였던 것으로 판단된다.
