서울상공회의소증축 및 리모델링현장

1. 공사개요

본 서울상공회의소증축 및 리모델링공사는 서울시 중구 남대문로 4가 45번지 외 2필지에 위치하고 있는 업무 시설이다. 당초 당사가 1984년 기준공 하였던 서울 한복판 숭례문 옆의 본 서울상공회의소회관 건물을 21년만에 다시 대림이 증개축 하였고, 오피스 건물의 리모델링 공법 및 최신설비시스템을 도입한 건물이다.

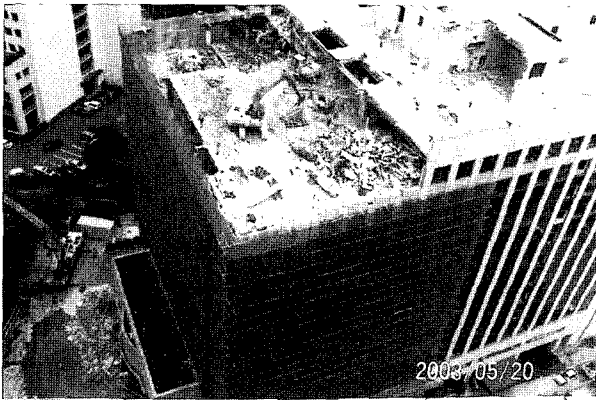
- 구조체 완전 철거 공사

슬라브, 보, 내부 기둥을 해체하고 외벽 및 외부 기둥은 바닥 슬라브에 철거잔재를 쌓아 전도에 의한 충격을 줄이는 조치를 한 후 외벽을 인양후 파쇄하고, 0.6 B/H, 80Ton 크레인으로 H-빔 인양한다.

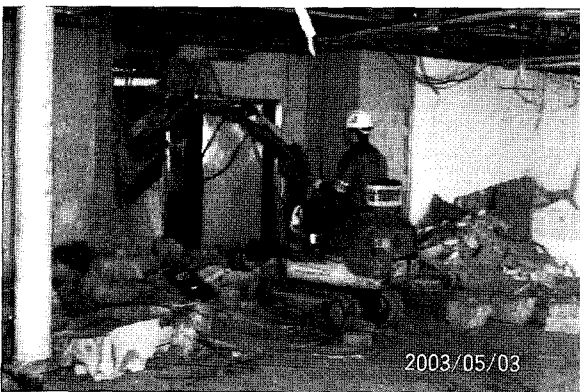
- 내장재 철거공사

타일 등은 진동 및 소음을 최소화 하기위해 소형(B/H 0.07W)장비를 이용 브레이커 작업하고, 천정 M-BAR는 케링부 절단시 산소잔해의 비산및 낙하로 인한 벽체 화재방지를 위하여 방화벽 및 바닥에 석면을 설치 후 작업하였다.

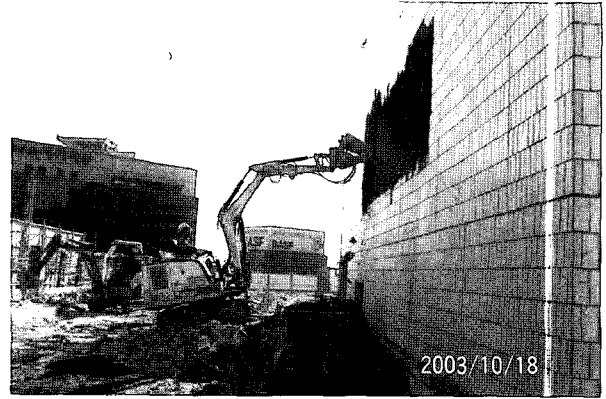
- 조적벽 및 블럭벽 철거

조적및 블럭벽 철거 작업은 진동및 소음을 최소화 하기위해 소형(B/H 0.15W) 장비를 이용 브레카작업으로 하며 작업시 분진 비산을 방지하기 위해 분사식 살수작업을 병행하며 압쇄작업을 하였다.

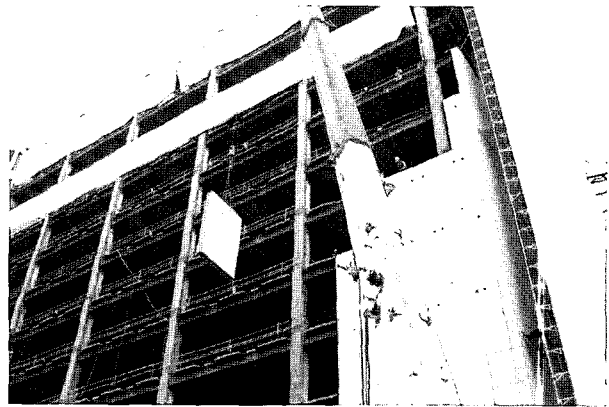
- 외장 철거공사

작업전 앵카볼트 위치 조사한후 작업한후 PC 판넬 해체 순서를 고려하여 앵카볼트 산소절단및 인양방법 설정하고, 절단시 부재의 전도및 중량을 고려하여 크레인 제원 선정하고 인양하였다.

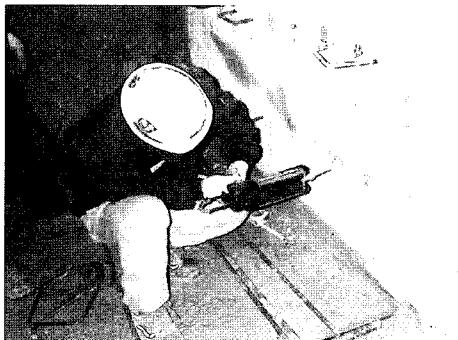
- 케미컬양카공법

기존 RC구조체와 신규RC구조체의 접합에 있어서 균열을 방지하고 접합을 시키기 위해 케미컬양카를 사용하며, 투입자재는 케미컬앵커, 철근(현장지급용) 등이다.

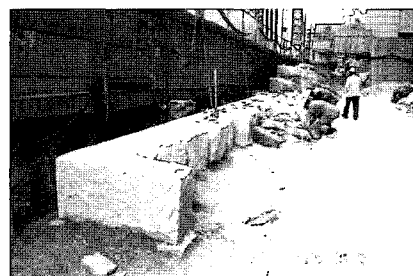
- 기초 및 잡석지정공사

성곽위치 확인및 기초 및 지정공사

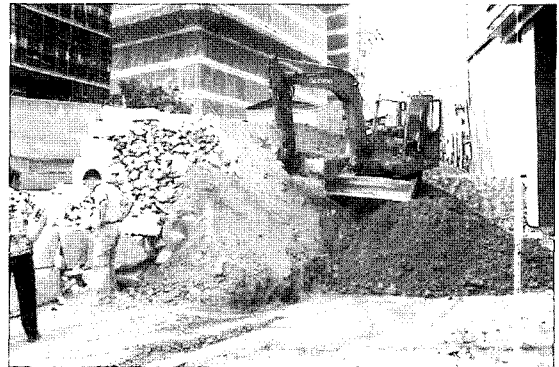
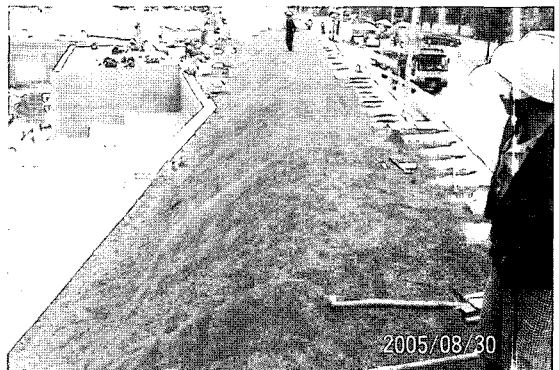
내탁부 판축다짐 후 표면고르기를 하고 잔디를 식재한다.

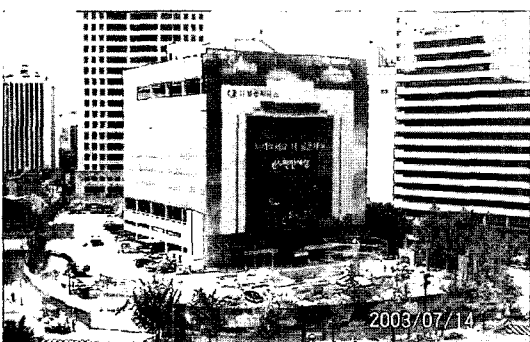
리모델링시 소음/비산먼지의 발생을 억제하기 위하여 건물 전면에 스크린을 설치하였다. 우리 현장은 4대문 안에 위치하여 외국인들의 Photo Point(남대문시장)에 인접하여 리모델링 철거시 외부미관을 고려하여 건물 전체를 기존건물 문양을 디자인 하였으며, 또한 현장올타리에 고궁문양을 인쇄하여 기존에 딱딱한 느낌의 건설현장모습에서 벗어나 보행인및 주변경관과 조화를 이룰 수 있도록 하였다.

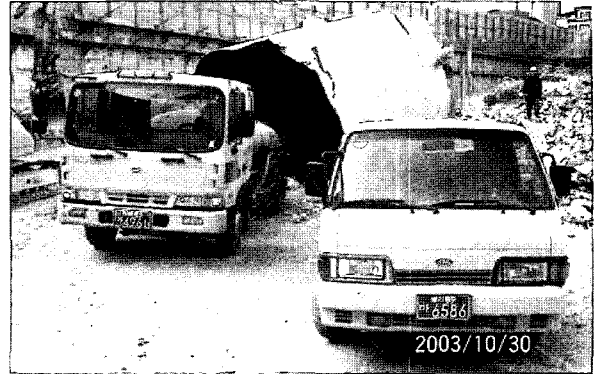
기존건물에서 사용하던 벙커C유 탱크를 폐유처리 전문업체를 통하여 수거 후 소각하여토양오염을 사전에 예방하였음
