쌍용건설(주) 한국예술종합학교 제2교사 신축공사

1. 공사개요

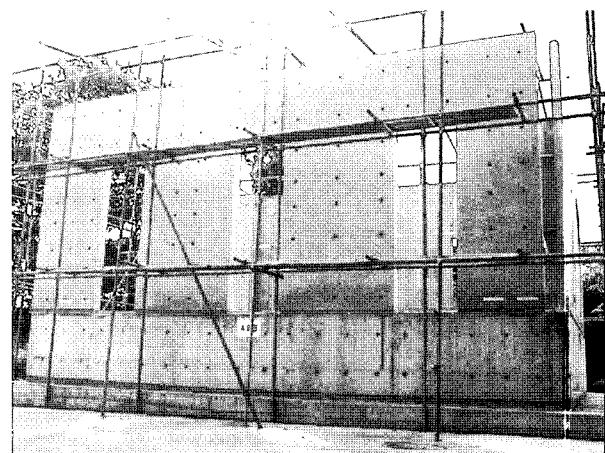
사진 5. 노출콘크리트 MOCK-UP TEST

현장내 MOCK-UP 을 별도 시공하여 각 레미콘 규격별 TEST 및 콘크리트 타설방법, 단면구성, 발수제TEST, 창호 마감DETAIL 등을 검토하여 현장적용 노출콘크리트의 품질확보 및 시공기준 결정하였다

균열발생억제 및 콘크리트 충진성 확보/재료분리 방지 등을 위해 각 하자발생 요인별 분석 및 MOCK-UP시공을 통해 최적의 시공방안 도출하여 현장 적용하였다.

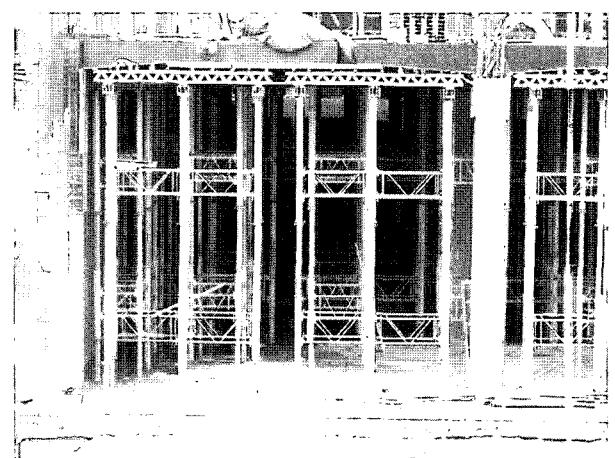
사진 9. 시스템 동바리 시공

층고에 따른 동바리 시공성 확보 및 슬라브의 지지용 POST를 최소화 (수직재간격 @900이내→@1,000~@2,500) 함의로 써 노출CON'C 바닥마감 훠손의 최소화하고 다양한 레벨의 구조체생산에 효율적으로 적용하도록 하였다.

일반 강관 동바리가 2단~5단 보강 설치토록 설계 되어 짐에 따라 높은 층고에서의 안전관리, 작업효율 저하 및 바닥 마감면의 상당부분 손상이 불가피 할 것으로 예상되어 시스템 동바리 사용으로 공법변경 하였다.

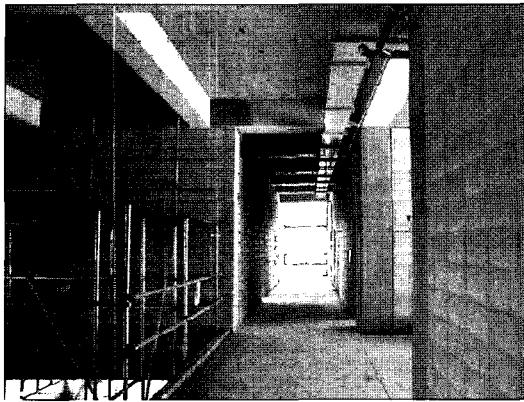
사진 10. 강의동 내부 치장블럭공사 현황

설계가 되어져 있지 않다. 따라서 벽체의 경우 주마감재인 치장블럭의 시공품질 확보를 위해 전체 시공면에 대한 시공상세도 작성 및 전기, 통신 등 별도 발주업체와의 협의로 모든 배관을 치장블럭내에 매립배관 함으로써 고품질을 확보할 수 있었다.

내부 치장블럭은 각종 전기, 통신 및 설비 Pipe류를 조적시 블럭홀(Hole)안에 배관하고, Out Let을 표면커팅하여 노출시키는 매립배관은 일반 조적공사보다 몇 배의 노력과 예산이 투입되는 고된 작업이다.

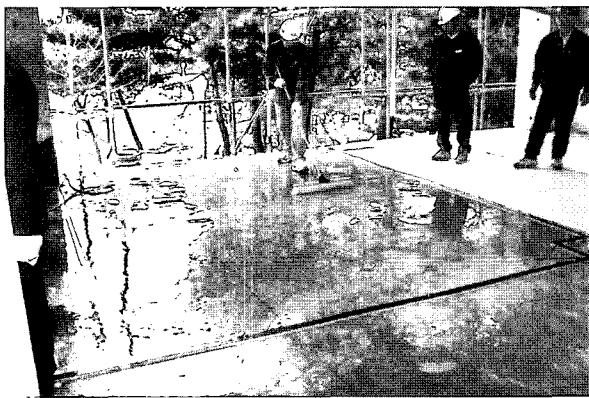
사진 11. 바닥강화제 선정시험

바닥강화제의 물성에 따른 강도 및 균일한 색상유지 등당 현장에 가장 적합한 재료선정을 위해 현장SAMPLE TEST를 실시하여 품질기준을 확립하였다.

바닥의 주요마감 역시 콘크리트 타설 후 바닥강화제(액상하드너) 마감으로 되어 있으며, 시공 SPEC상 나중에 별도 후마감처리가 불가능 함에 따라, 준공시 까지의 훼손 및 오염방지를 위해 별도의 보양대책 수립이 필요하였다. 또한 바닥강화제의 강도 발현 전 바닥 SAW CUTTING을 시행해야 함에 따라 일반적인 철근콘크리트 공사와 달리 SLAB 콘크리트 타설후 상부층 골조투입 시점이 4~5일 이상 지연되었으며, 바닥 보양 후에도 물리적인 충격에 의한 손상방지를 위해 작업자에 대한 계도교육이 필요하다.
