# 도시한옥의 사용실태에 따른 외관유형에 관한 연구

- 북촌한옥보존지구 비주거용 도시한옥 중심으로

## A study on the External Appearance Types of Urban-style hanok according to Their Use

- Focused on Non-residential Urban-style hanok  
in the Bukchon Urban-style hanok Preservation District

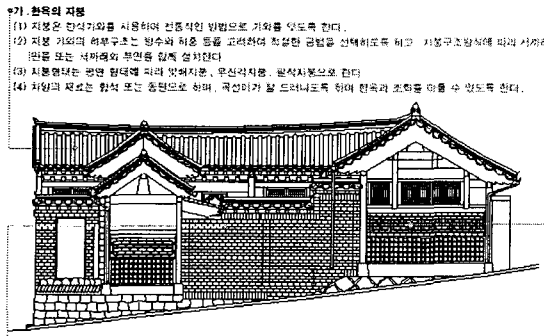
<그림 6> 한옥외부에 대한 수선기준

서울시에서 제시한 한옥 수선기준은 기존의 도시조직속에서 역사도시경관의 효율적인 보전과 재생을 위하여 외관기준과 내부기준으로 구성되었는데, 외관에 대한 기준은 ①한옥의 지붕 ②한옥의 담장 ③한옥의 문간 ④한옥의 입면으로 나누어져 있다. 본 연구에서도 도시한옥의 외관원형을 한옥수선기준에 제시한 외관형태로 기준 삼고자 한다.<그림6>

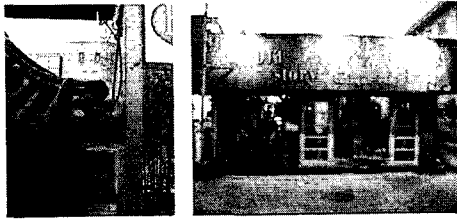
<그림 9> 도로경계선까지 새로운 전면부 설치

둘째, 도로경계선까지 지붕이 전혀 보이지 않을 정도로 새로운 전면부를 설치하거나 수직의 벽체를 설치한 경우도 있다. 이 경우 외벽의 형태만으로는 한옥임을 구분할 수 없으며 일반 상가건물과 다를 바 없어 한옥의 외관변형이 가장 심각하였다. <그림 9>

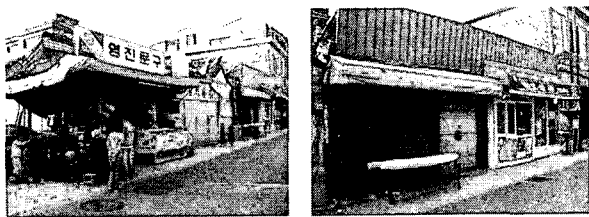
<그림 12> 간판과 차양의 설치로 인한 변형

차양이나 간판을 부가시킴으로서 지붕형태의 왜곡이 증대되고 지붕은 보이지 않은 채 오직 간판과 차양만 보일 뿐이다. 외부간판은 처마 밑이나 처마 바로 위에 벽면 간판형으로 부착시키거나 처마 바로 아래 비닐 차양의 설치로 도로면까지 공간을 확보하여 사용하고 있다. 그러나 처마 밑보다 처마위에 간판을 설치한 경우 지붕은 형태는 더 왜곡되어 보인다. <그림 12>

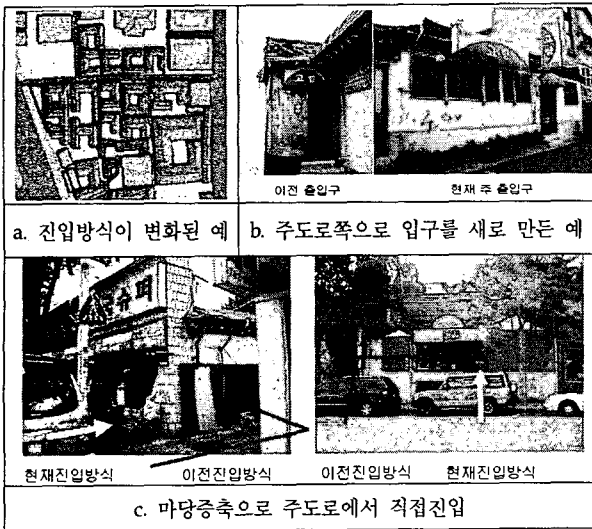
<그림 14> 용도변경에 따른 진입방식의 변화

주택으로 사용하는 도시한옥의 경우 향이나 사적인 생활을 더 중시하여 외부도로에서 직접진입하기 보다는 사적인 생활도로로서의 기능이 큰 골목길로 진입동선을 우회한다. 그러나 비주거용 한옥은 사람들의 출입이 용이하도록 진입방식이 달라진다. 즉 사람의 통행이 많은 도로변으로 출입구의 위치가 바뀌고 이러한 출입구의 변화로 외관유형에 변형이 나타난다. <그림 8-a>의 경우 원래 주출

입구는 서쪽이나 동쪽에 위치하고 있었으나 5동의 한옥도 두 도로변의 북쪽으로 출입구의 위치가 변화였다. 하지만 맞은편의 상가들은 기존의 출입구를 그대로 사용하고 있다. 즉 사람의 통행이 많은 주도로가 어느 방향이냐에 따라 비주거용으로 사용하는 한옥의 출입구는 변화한다.

대부분의 도시한옥은 한 면 이상이 일반사람들의 통행과 이동이 많은 도로에 접하고 다른 한 면은 일반 주거용 생활도로에 접하는데 통행이 많은 주도로에 접하는 한옥들의 용도변경 및 임대성향이 강하게 나타난다. 도로변에 접한 문간채를 개조하여 임대한 소규모 상점들은 원래 사용하던 주출입구를 상점의 출입구로 사용하고 주인세대는 새로운 출입구를 만들어 사용한다. 또한 주도로(공용생활도로)쪽이 마당이었던 한옥은 마당을 상업공간으로 사용하고자 내실화하여 증축하고 주도로에서 직접 진입하도록 진입방식을 변화하여 내부공간의 변화도 수반하게 된다. 이 경우 기존의 대문을 막아 벽으로 마감하고, 마당에 새로 만든 출입구는 쇼윈도우를 겸하게 된다.
