무한사면에서의 사면붕괴와 보강대책 사례연구

A Case Study about the Slope Collapse and Reinforcement Method on the Infinite Slope

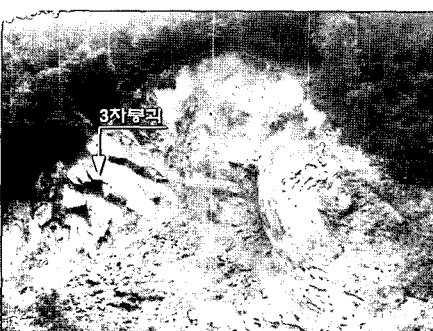
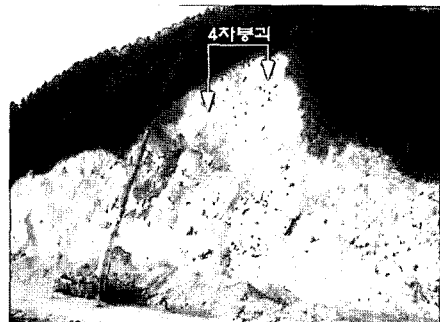
Fig. 2. 붕괴 후 현장전경

사면붕괴는 주로 화강암질암 구간에서 발생하였다. 절취 후 법면에 노출된 암질은 슈미트햄머 타격에 의한 일축압축강도 850kgf/cm²로 연암 이상으로 확인되었으나, 붕괴 후에 활동면을 조사한 결과 암반 내부로 풍화가 상당히 진행된 상태에 있었다. 또한 1차붕괴 후에도 지반이완이 계속 진행되어 붕괴구간이 상부 및 좌우부까지 확장되었으며 이후 4차붕괴까지 연속적으로 발생하였다(Fig. 2). 붕괴현황을 요약하면 Table 1과 같다.

암괴를 지지할 수 없었고 앵커인장 후 압축파괴가 서서히 진행, 풍화암지반에서 초기긴장력이 상실되어 앵커보강구간의 붕괴로까지 이어졌다.

락앵커는 상부 안정화를 위해 2차붕괴 후 25공이 1차로 설치되었다. 그러나 하부구간의 붕괴로 앵커가 상부

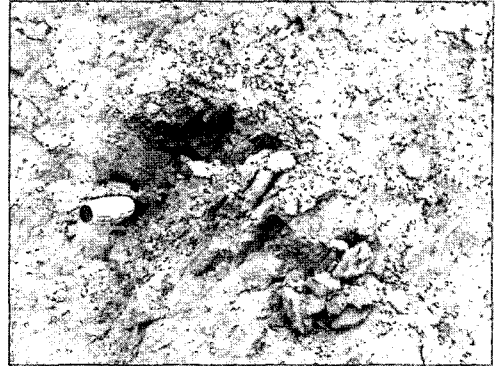
Fig. 4. 심한풍화상태의 화강암질암

화강암질암은 조립질로 심하게 풍화되어 미소균열이 발달 분포한다. 석영반암은 담회색의 장석질 기질을 바탕으로 크기 3~7mm의 석영반정 입자를 가지고 있으며 안산암질암은 녹회색을 띠며 관입부를 따라 파쇄대가 발달한다.

성으로 인하여 250ton 크레인을 동원하여 실시하였다. 조사결과 불연속면은 연장이 30m 이상으로 발달하여 사면에 아주 불리하게 작용하고 있다. 이들 불연속면의 빈도는 평균 10~20개/m 내외로 분포하는데 불연속면의 빈도가 높아지면 지하수에 의한 암반의 풍화가 집중되어 절리 내에 점토광물이 많이 형성되는 것으로 알려져 있다. 또한 불연속면의 상태는 대부분 심하게 풍화되어 이완된 상태로 있다(Fig. 3, 4). 슈미트햄머에 의한 일축강도는 평균 200kgf/cm²로 풍화암이하의 강도분포를 보이고 연경의 변화가 매우 심한편이다.

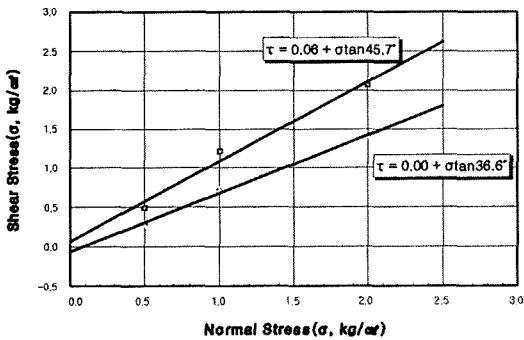
Fig. 6. 화강암질암의 직접전단시험 결과

화암 시료가 다른 시료에 비해 다소 약한 강도를 보이고 있음을 알 수 있다(Fig. 6, 7).

파괴가 발생한 사면에 대한 보강공사 후 추가적인 사면 붕괴의 가능성을 검토하기 위해서는 지반의 잔류강도를 이용하여야 하는데 직접 전단시험을 통해 구한 지반의 잔류강도정수는 $c=0.0\text{kgf/cm}^2$, $\phi=36.6^\circ$ 로 결정되었다.
