GPR 시험을 이용한 교량기초의 안전성 조사방법에 관한 연구

A Study on the Safety Evaluation of Bridge Footings using GPR

Abstract : The footing of a bridge is a very essential part that support the whole load induced by the bridge itself and the traffic as well. However, once a bridge is built, the footing is buried under soil so the footing is invisible from outside. Therefore, the safety or condition of the footing is very difficult to estimate. Not only the length of the imbedded part of the footings but also the type of footings are unknown once the design record is gone. Some nondestructive techniques can be used to evaluate invisible part of the footings but the results have not been successful yet.

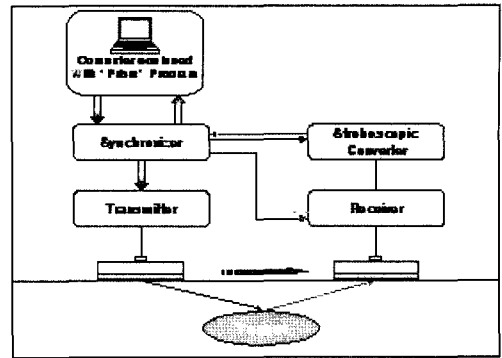
Fig. 5. Nondestructive evaluation from surface using GPR.

세 번째 방법은 표면에서 지반탐사용 레이더(GPR: Ground Penetrating Radar)를 이용하여 탐사하는 방법이다. 그림 5 및 6과 같이 지표면에서 지하부를 향하여 레이더를 발사하고 지하부의 경계면에서 돌아오는 신호를 받아 지하의 상태를 추정하는 방법이다. 지하에 지장물이 존재한다면 이는 GPR 단면에서 포물선 형태로 나타나게 되는데, GPR 단면도상의 포물선형태의 반사신호는 지하매설물 조사에 중요한 단서를 제공한다. 그러나 지반의 다짐상태나 지반 상부의 축적조건이 불량할 경우 반사과가 교란되어 피사체의 위치 및 규모, 상태 등을 정확히 판단하기에 어려움이 있을 수 있으며, 이 때는 기타 참고 자료등과 비교하여 위치를 유추해야 한다.

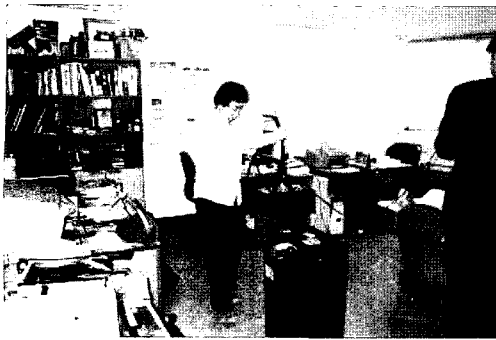
Fig. 11. Evaluation of artificial structure in the laboratory - I.

화살표는 교각의 중심이고 노란색 화살표는 예상되는 우물통의 경계를 나타내어 기초의 형태를 확인할 수 있다. Fig. 10은 같은 교량의 5번 교각 인근에서 수중에 배를 이용하여 안테나를 띄우고 하상의 상태를 측정한 결과이다. 단면도상의 마크 1은 교각이 위치한 교량 중심선의 위치를 나타내며 교량 중심위치에서 토사가 유실되는 것이 확인되었다. Fig. 11과 12는 sidelobe의 차이를 보기 위하여 실내에서 높이가 다른 2개의 철제구조물에 대해 실시한 실험 결과이다. 마크 1과 3은 대상구조물의 좌우 경계이

(a) Laboratory tests

(b) Results

고 마크 2는 구조물의 중심이다. 노란색 화살표는 구조물 측면의 sidelobe를 보여주고 있다. 두 경우에 대상 물체의 형상차이가 그리 크지 않아 격차가 명확하게 나타나지는 않고 있으나 Fig. 11에서 Fig. 12보다 sidelobe의 각도가 약간 깊게 나오는 것이 관찰되었다.

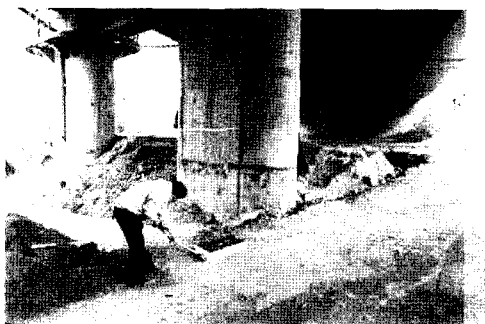
Fig. 13. Measurement and results of pier on the ground in Choogye-Bridge.

Fig. 13은 국도 42호선 상의 추계1교에서 측정된 결과이다. 아래쪽 신호도에서 표시선 1과 2는 교각의 경계, 그리고 노란 화살표는 예상되는 기초의 상단 경계를 표시한다. 그리고 그 경계에서 양쪽 사선방향으로 물결모양의 횡방향 포물선 신호가 발생되어 있으며 그 깊이는 대략 1m 정도로 추정되어 기초의 형식은 확대기초로 확인된다. Fig. 14는 같은 교량의 수중교각에 대한 측정결과이다. 단면도 상부의 마크 1과 3이 교각의 중심을 나타내며 수중 지형과 세굴된 상황을 볼 수 있다. 노란색 화살표가 기초상부의 경계부분으로 추정되는 곳에 위치하고 있으며 붉은색 화살표는 구조물 측면으로부터의 sidelobe를 보여주고 있다. Sidelobe의 연장이 다소 짧으며 완만하게 퍼지므로 확대기초인 것이 확인된다.

(a) Measuring Piers

(b) Results

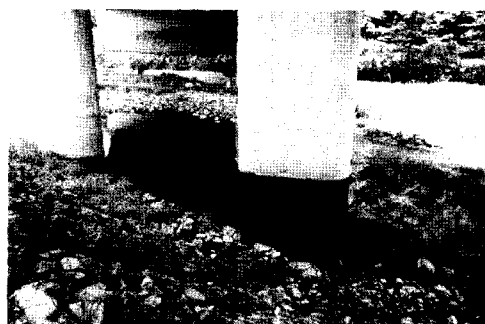
Fig. 14. Measurement and results of pier in the water in Choogye-Bridge.

(a) Pier tested

(b) Results

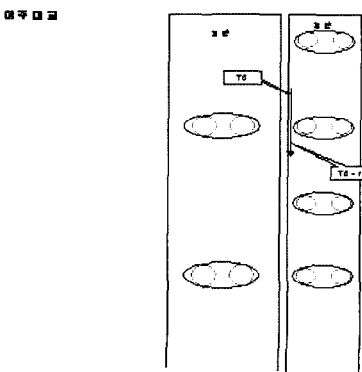
Fig. 15. GPR evaluation results of on-ground pier from Yeouju-Bridge.

Fig. 15의 경우 국도 37호선 상의 여주대교 육상 교각에서 측정된 결과이다. 신호도에서 표시선 1, 2, 3은 교각의 양쪽 경계와 중심선을 각각 나타낸다. 노란 화살표가 기초의 상부경계이며 빨간화살표가 횡방향 포물선신호를 나타낸다. 본 교각은 우물통기초로서 포물선신호가 깊이까지 연결되는 것이 마땅하나 보기에 따라 깊이까지 이어졌다고 할 수도 있고 중간에서 끊긴 것으로도 볼 수 있는 불명확한 신호로 나타나 있다. 그 원인은 지표 모래층 하부가 복잡한 이물질로 구성되어 신호가 산란되는 것으로 추정된다. Fig. 16은 여주대교의 수상교각으로서 북측 물 경계면에 접한 교각이다. 하상면 하부에서 교각기초로부터의 반사파가 일어났다. 노란색 화살표는 교각경계를 나타낸다. 우물통기초의 폭은 약 9m인데 반사파의 sidelobe가 좌우 하단부로 깊게 연결되어 우물통 기초인 것이 확인된다. Fig. 17은 여주대교의 강 한가운데 있는 수상교각에서 측정된 결과이다. 수면과 세굴된 하상면을 볼 수 있으며 하상면 하부에 교각기초로부터의 반사파를 볼 수 있다. 노란색 화살표는 교각경계를 나타낸다. 우물통기초의 폭은 약 4m로서 연장된 반사파의 sidelobe로부

(a) Pier locations and shapes

(b) Results acquired

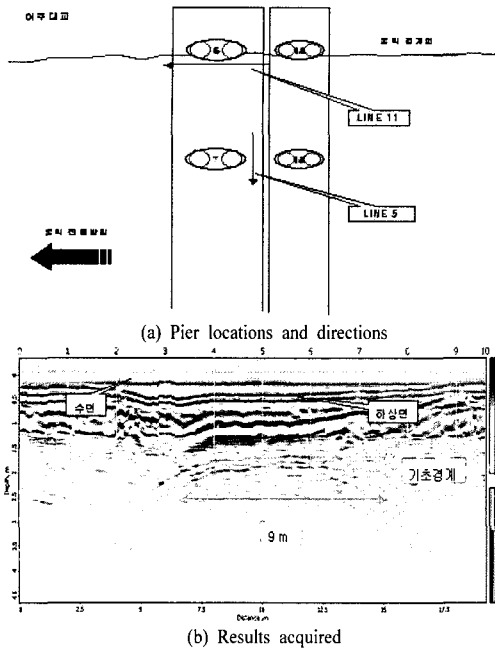
Fig. 16. GPR evaluation results of under-water pier from Yeouju-Bridge.

터 우물통 기초라는 것을 추정할 수 있다. 신호도에서 좌측보다는 우측에서 sidelobe가 더 길게 발생한 것은 측정시 좌측에는 다른 기초가 있음으로서 간섭을 받았으나 우측에는 다른 기초가 없음으로서 간섭이 없이 sidelobe가 발생된 것을 알 수 있다.
