# 화학적 부식을 고려한 하수시설 리뉴얼 공법의 현황 및 개선 방향

## Renewal Methods of Sewage Structures Considering Biological Corrosion

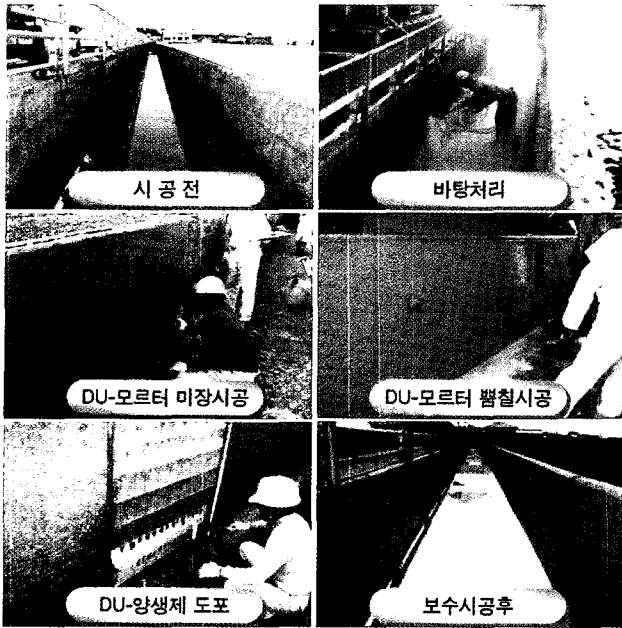
사진 5. DU-모르타르 라이닝 보수공법의 적용사례

본 공법은 잠복기, 진전기 및 가속기 등에 해당되는 경우에 실시하며, <사진 5>는 농수로의 라이닝 보수공사에 적용한 사례이고, <표 5>는 기존 타 공법과의 시공 결과를 모니터링한 것이다.

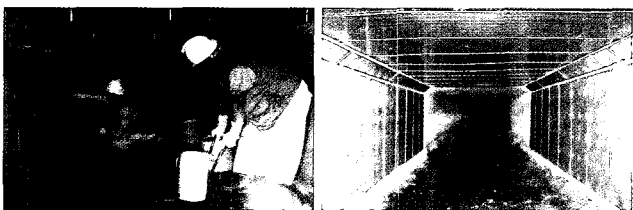
사진 6. 내하력 향상기술의 적용 사례

(a) 시공전 상황

(b) 단면복구

(c) 특수 파스너 부착

(d) PS시트 재단

(e) PS시트 부착

(f) PS시트 공기누출기 설치

(e) 에폭시수지 주입

(f) PS시트 시공완료후 전경

본 공법은 환경조건이 매우 열악한 하수시설을 주 대상으로 화학적 부식메커니즘을 고려하여 개발된 하수시설 전용 방식보강공법이다. 재질은 유리섬유보강 불포화 폴리에스테르판으로 방식 타입과 탄소섬유시트를 적용하여 사용한 방식·보강 타입의 두 종류로 구성되며, 설치시에 앵커볼트를 사용하지 않은 새로운 발상으로 구축된 시스템으로 그 주요 특징은 다음과 같다.

본 공법은 화학적 침식의 진전단계 중 열화에 대응하는 기술을 소개한 것으로 국내에서 실시된 사례를 정리하면 <사진 6>에 나타난 바와 같다.
