터널 화재사례 중심으로 본 내화 처리 기술

Fire Protection Technology Based on Tunnel Fire Case

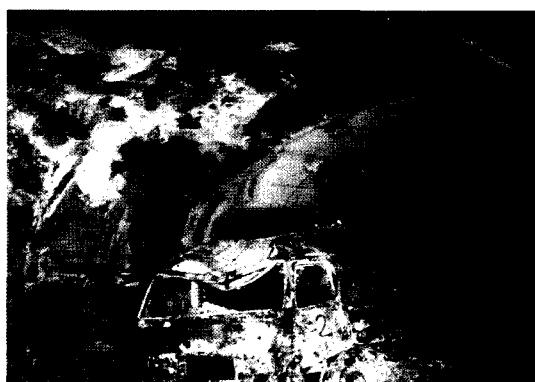
사진 6. 터널화재 전경

(a) 몽블랑터널 화재 전경

(b) 카프린 터널화재로 인한 폭열

아의 타우른 터널에서 차량충돌에 의해 12명의 사망자가 발생하였고(사진 6 (a)), 오스트리아의 카프린에서 150명의 사망자가 발생하였다. 이러한 사고 이후 계속되는 유럽의 터널화재 안전에 대한 노력에도 불구하고 2001년 고타드 터널에서 두 대의 중 차량 충돌이 원인이 되어 11명의 사망자와 250 m의 터널라이닝이 붕괴되는 대형 터널화재사고가 발생하였다(사진 6 (b)).

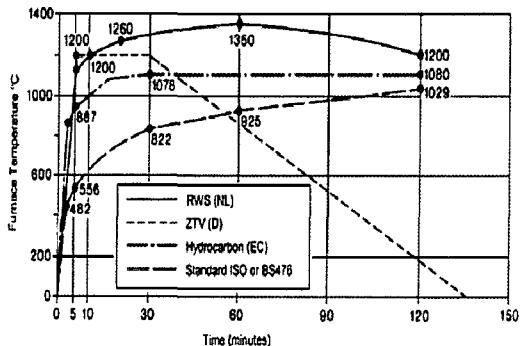
그림 1. 터널의 표준 공칭 온도 - 시간 화재 곡선

터널 화재에 따른 구조적인 거동은 여러 가지 인자에 따라 매우 달라질 수 있는 화재의 특성에 따라 좌우 된다. 주요 특성은 구조물의 표면에서 화재에 의하여 발생되는 온도-시간 곡선이다. 특히 ① 콘크리트 내부의 온도, 함수율과 간극압의 변화율의 크기에 영향을 미치는 가열 속도(온도 상승율), ② 재료의 물리-화학적 특징과 재료의 특성에 영향을 미치는 최고온도 크기, ③ 시간 경과에 따른 구조물 내부 온도 상승에 영향을 미치는 화재 지속기간, ④ 냉각방법(예를 들면, 물 냉각은 재료와 온도 분포에 대하여 “자연” 냉각과는 다른 영향을 미침)이다. 터널에 대한 제한적 특성이 주어지면, 터널 화재들은 일반 건물 화재보다 높은 온도를 발생시키고 소방대원과 장비의 접근이 제한되기 때문에 화재 시간이 훨씬 길어진다. 터널에 대한 몇 개의 공칭 화재 곡선이 있으며, 그것들 중 가장 급격한 것은 온도가 5분 후에 1,100°C(평균 가열 속도≈216 °C/min)에 이르고, 60분 후에 1,350°C에 이르는 독일 RWS 탄화수소 곡선이다. 건물의 경우 섬유질 재료의 연소는 온도가 5분 후에 556°C, 30분 후에 821°C(평균 가열속도≈30 °C/min), 60분 후에 925°C 그리고 2시간 후에 1,029°C에 이르는 ISO 834 곡선에 의하여 형상화 되며 이는 가장 완만한 화재 곡선이다. ISO 화재 곡선은 또한 소규모 터널의 화재를 위하여 제안 된다. 다른 모든 터널 공칭 화재 곡선

은 이 두 극한 곡선 사이에 있게 된다(그림 1).

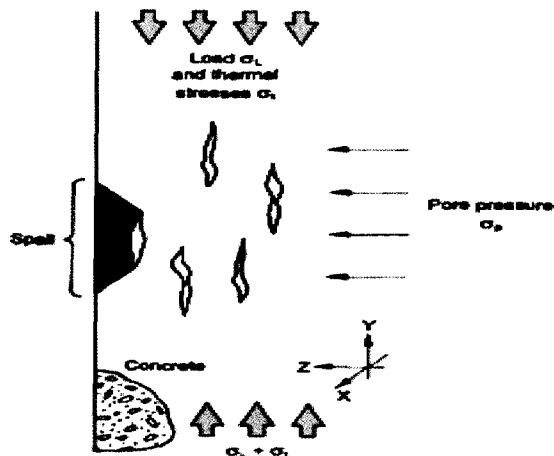
그림 2. 콘크리트 탈락 메커니즘³⁾

- (1) 간극압 탈락(pore pressure spalling) : 함수량, 가열 속도, 재료의 투수성에 따라 좌우되는 콘크리트 내부 간극압의 상승에 기인한다.
- (2) 열응력 탈락(thermal stress spalling) : 세라믹의 경우처럼 수분을 포함하고 있지 않지만 높은 가열 속도에서 온도와 응력의 큰 변화에 따라 폭발한다.
- (3) 간극압과 열응력 복합 탈락(combined pore pressure & thermal stress spalling)

폭열(爆裂)을 설명하기 위하여 제안된 메커니즘은 아래의 세 가지와 같다(그림 2).

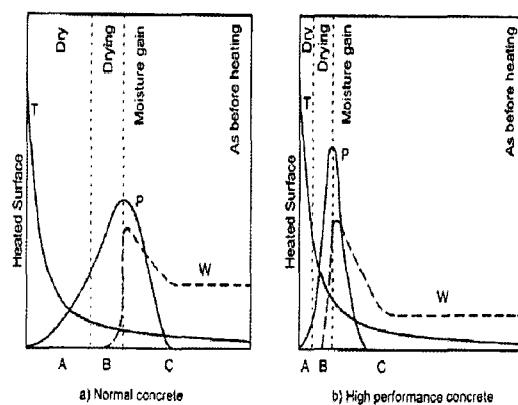
그림 3. 한 측면을 가열했을 경우 콘크리트의 변화⁴⁾

철근콘크리트의 화재에 대한 저항성은 콘크리트⁶⁾ 특성뿐 아니라 고온하에서의 보강재의 특성에 따라 크게 영향을 받는다. 매설관, 횡단로, 박스 터널들처럼 인장 하중에 노출된 구조물에 있어서는 특히 그렇다. 화재에 노출된 철근콘크리트 구조물의 특징은 구조물 표면 온도가 최고점일 때 뿐만 아니라 이후에 발생하는 강재 온도의 최고점에서도 내하성능의 저하가 발생한다는 것이다(그림 3). 파괴는 강재 온도가 한계 값을 초과할 때 일어난다. 강재는 콘크리트 덮개가 탈락되지 않으면 폴리프로필렌 파이버에 의하여 초과하는 온도로부터 보호된다. 화재에 대비하여 적정한 철근 피복을 확보해 주기도 한다. 그러나, 콘크리트 피복 두께가 충분하지 않거나 탈락될 우려가 있으면 차열벽을 사용하여야 한다.

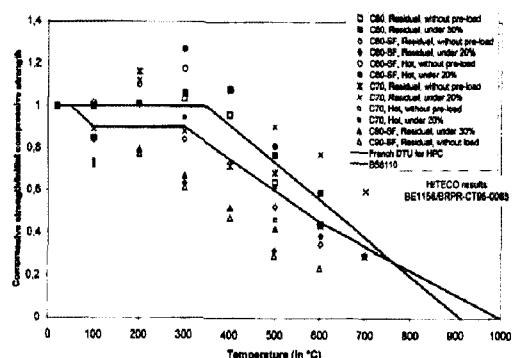
그림 4. 온도별 콘크리트 압축 강도 분포⁵⁾

1,000°C를 초과하는 용융에 이르는 정도까지 가열은 물리, 화학 작용의 변화를 유발한다. 이러한 작용들의 특징은 화재 중의 환경과 함수 조건뿐만 아니라 사용된 배합과 혼합 성분에 따라 달라진다. 이러한 요소들에 따른 고온에서의 콘크리트의 압축 강도를 보면 300°C에서 가열되지 않은 콘크리트 압축 강도와 비교하여 60% 정도로 낮아지거나, 130%로 높게 변화될 수 있다. 재료적, 환경적 요소들에 대한 변화 양상이 주어진다면, 온도에

독일의 내화 설계 목표는〈ZTV curve - 그림 4〉 다음과 같다.
