# 탄질 셰일 파쇄대 비탈면 구간 조사, 설계 및 시공 유치~이양간 지방도 4차로 확·포장 공사

황인철\*, 이선복\*, 제해찬\*, 민동호\*

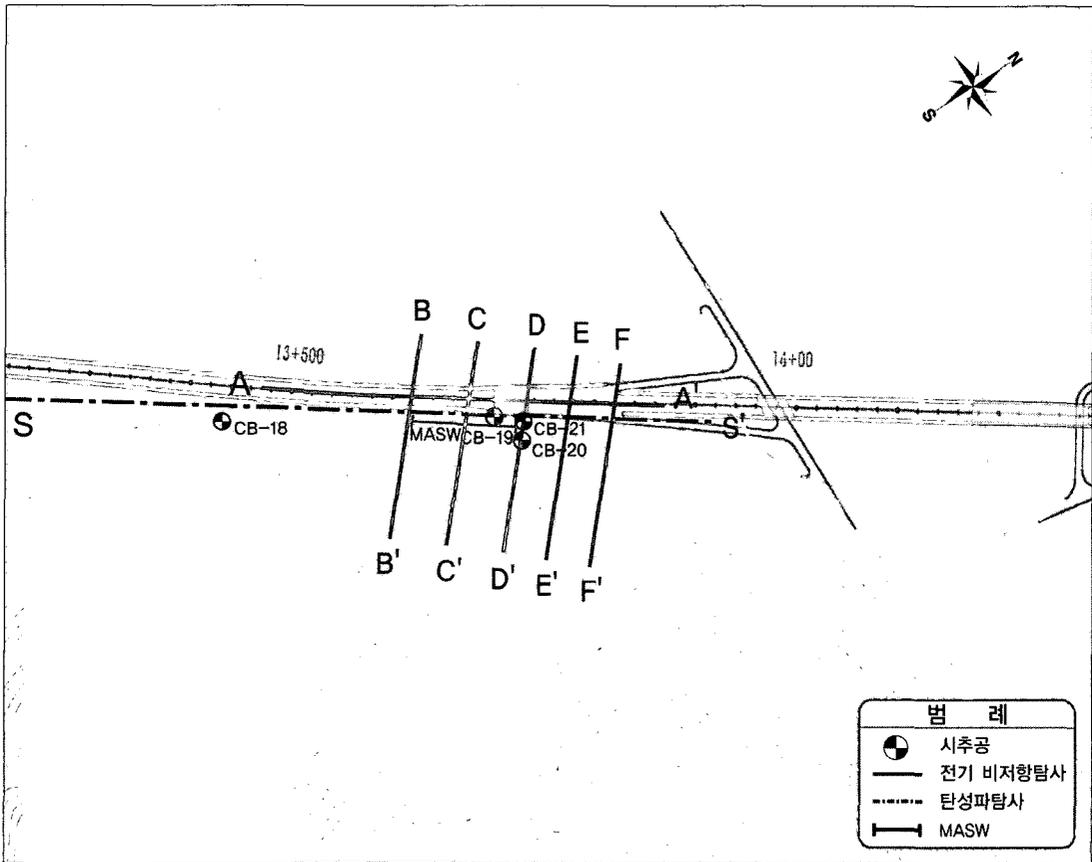
그림 2. 해동환경터널구간 조사위치도

탄질 셰일 파쇄대층의 분포양상 및 특성을 파악하고자 수행한 해동환경터널구간의 주요조사 내용은 다음과 같으며 특히, 탄질 셰일 파쇄대층의 분포양상을 파악하고자 노선 종 · 횡단 방향으로 전기비저항탐사를 수행하고, 이를 시추조사 및 시추공주사검층

결과와 비교함으로써 조사성과의 신뢰도를 높였다.

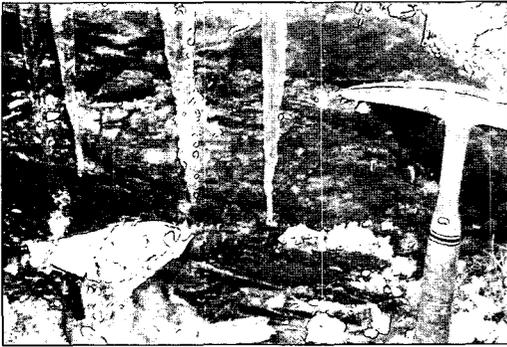
그림 3. 지표에 노출된 탄질 셰일 파쇄대

그림 3은 정밀 지표지질조사 과정에서 나타난 탄질 셰일층 상태이며, 그림 4는 시추공 CB-19의 시추코어사진으로서 탄질 셰일의 분포형태를 뚜렷하게 확인할 수 있다.

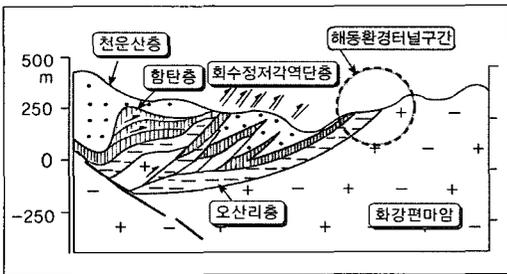
그림 5. 해동환경 터널구간 지질구조 모식도

지반조사결과를 종합하여 구성한 해동환경 터널 구간 지질구조 단면도는 그림 5와 같으며 그림에서 오산리층이 바로 편암, 흑색편암, 탄질편암, 탄층으로 구성된 탄질파쇄대를 포함하고 있는 변성 퇴적암층이다.

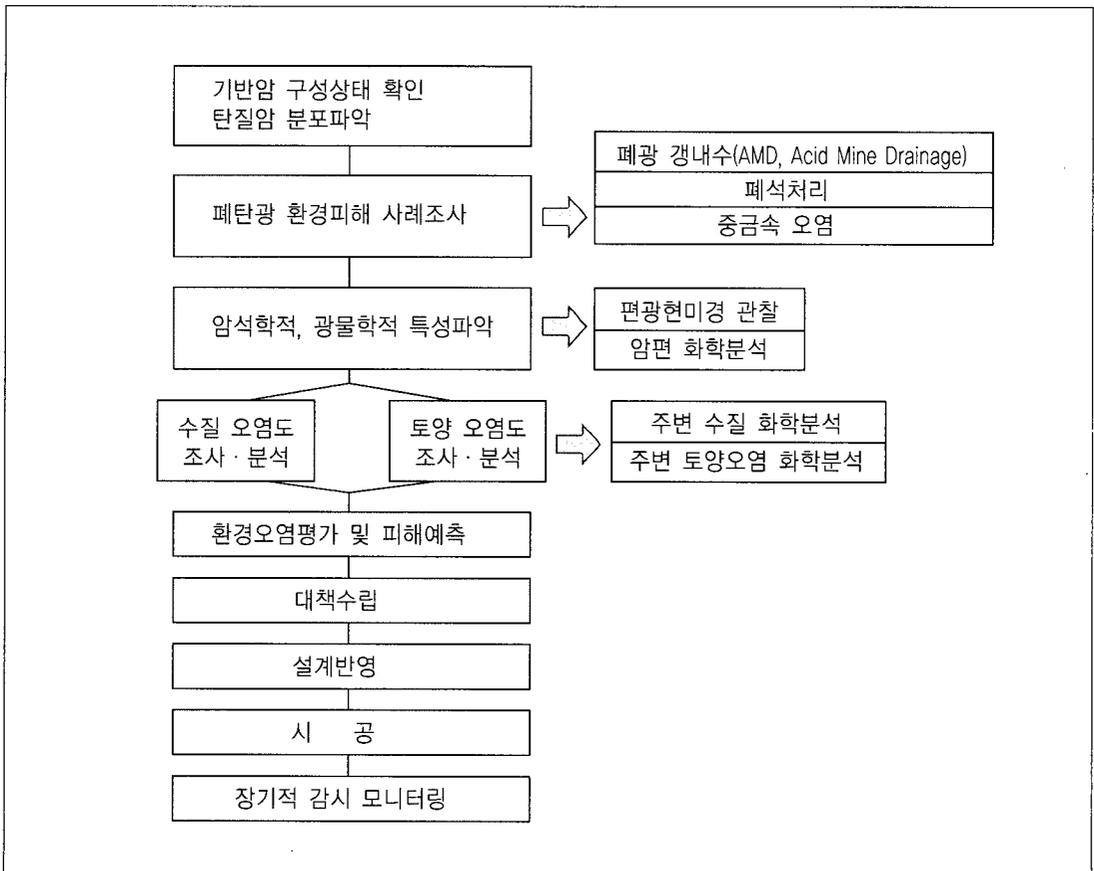
그림 6. 환경지구화학적 조사 및 분석 흐름도

따라서, 본 과업에서는 다음과 같은 흐름에 의해 환경지구화학적 조사를 수행하고 대책을 수립하였으며 수행한 조사 항목 및 내용은 표 5, 6과 같다.

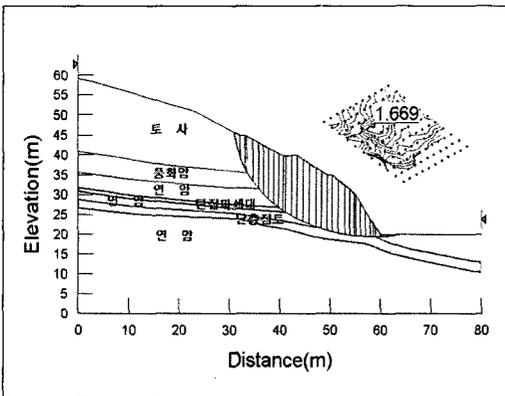
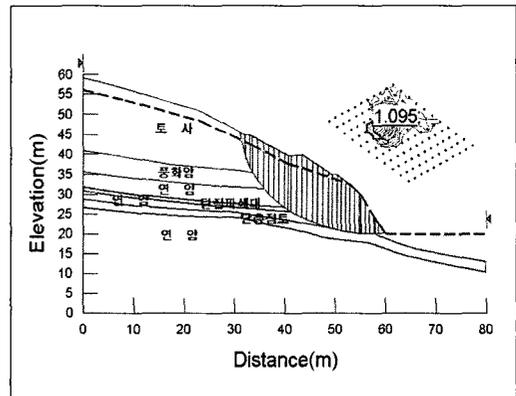
그림 7. 대표단면 STA.13+680 (이양방향) 한계평형해석

본 과업에서는 해동환경터널 구간 비탈면중 탄질 파쇄대를 포함한 검토단면(STA.13+680 이양방향)을 선정하고 표 4 에서 제시된 탄질 세일 파쇄대 설계지반정수를 이용하여 안정검토를 수행하였다.

우기시에 대한 한계평형해석에 의한 검토결과 기준안전율(우기시  $F.S = 1.2$ )이하로 나타났으며 탄질 세일 파쇄대층을 3차원으로 고려하여 보다 실제적인 지반거동을 파악하기 위해 3차원 유한요소해석을 수행한 결과 최대 지반변위는 탄질 세일 파쇄대층에서 9.36mm가 발생되는 것으로 나타났다. 이러한 결과를 종합해볼 때 검토대상 비탈면은 우기시 불안정할 것으로 판단된다.

건기시( $F.S=1.669/1.5$ ) → 안정

우기시( $F.S=1.095/1.2$ ) → 불안정

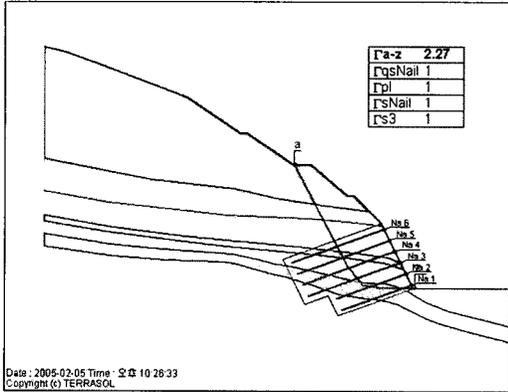
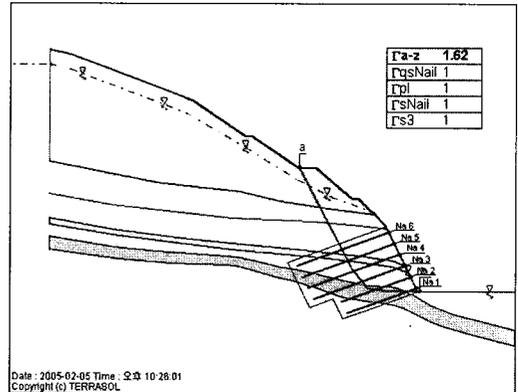
그림 9. 보강공법(섬유거푸집 몰탈격자블록 + FRP 그라우팅) 적용 후 비탈면 안정검토

본 과업에서는 우기시 불안정한 것으로 판단되는 해동환경터널구간 비탈면에 대하여 다음과 같은 보강공법 비교검토를 통해 「섬유거푸집 몰탈격자블록과 FRP 보강그라우팅」을 대책공법으로 선정 하고 한계평형해석을 통해 대책공법 적용후 보강효과를 확인하였다.

건기시(F.S=2.27)1.5) → 안 정

우기시(F.S=1.62)1.2) → 안 정

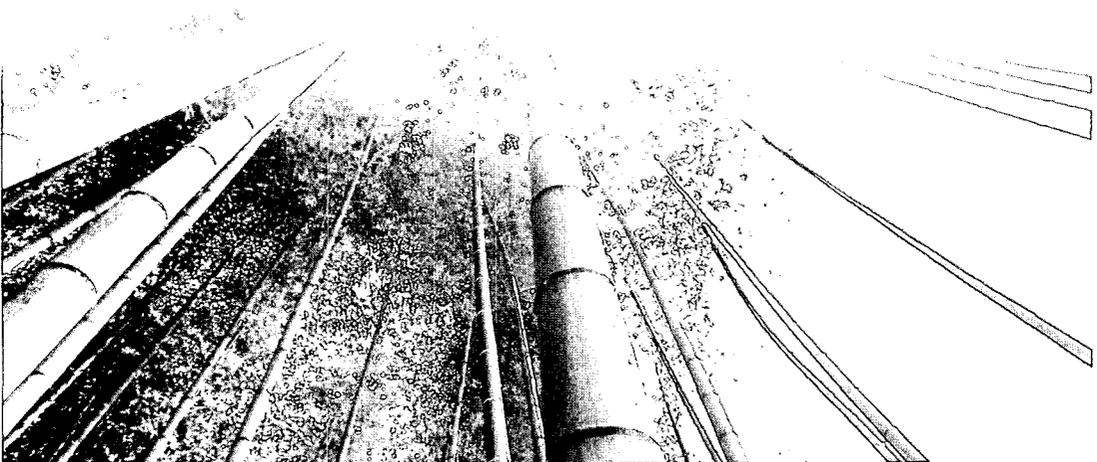
그림 10. 오산리층 변성퇴적암 구간 비탈면 시공시 예비보강계획

비탈면 저부에 저각으로 지질이상대 위치	비탈면 내부에 고각으로 지질이상대 위치	비탈면 내부에 불규칙하게 지질이상대 혼재
<ul style="list-style-type: none"> <li>• 도로의 침하 및 비탈면 원호파괴 예상 → 콘크리트 채움 보강</li> </ul>	<ul style="list-style-type: none"> <li>• 전도 파괴 및 낙석 예상 → Rock Bolting 보강</li> </ul>	<ul style="list-style-type: none"> <li>• 장기적 안정성 확보가 요구됨</li> <li>• 파쇄대 규모가 작을 경우 : FRP 그라우팅으로 부분 보강</li> <li>• 파쇄대 규모가 클 경우 : 섬유거푸집 몰탈 격자블록+FRP 그라우팅 전면 보강</li> </ul>

검토대상 구간내 탄질 셰일을 포함하고 있는 오산리층 변성퇴적암 구간은 탄질 셰일 외에도 탄층, 단층점토 등의 지질이상대 발달이 예상되므로 비탈면 시공시 붕괴위험이 존재한다.

따라서, 본 과업에서는 깎기 비탈면 계획구간을 중심으로 다음과 같이 예비 보강공법을 계획하여 시공시 안정성을 확보토록 조치하였다.
