도시 하천에서의 어류 폐사 원인 분석 I - 일반조사 및 실험

Causes of Fish Kill in the Urban Streams I - Field Surveys and Laboratory Experiments

이은형¹ · 서동일^{2,*} · 황현동¹ · 윤진혁¹ · 최재훈¹

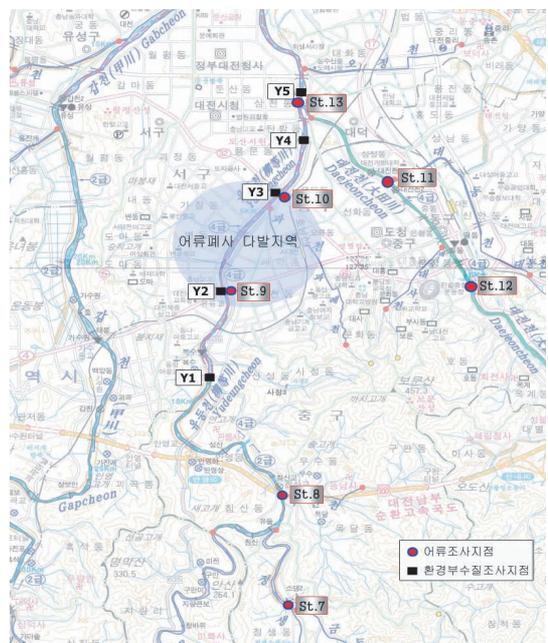
Fig. 1. Frequent fish kill areas in the Gab stream, Daejeon.

하여 2002년 5월부터 2003년 9월까지 장미기간 전과 후를 고려하여 어류 현황을 조사한 바 있다(Fig. 1 참조). 본 연구의 조사 대상 지역인 유등천과 대전천 일대에서는 모두 26종 1,915개체의 서식 어류가 확인되었으며, 특히 피라미가 전체 개체수의 52.7%인 1,008 개체를 차지하여 우점종이었으며, 붕어가 232 개체로 아우점종이었다(Table 2 참조). 유등천 유역은 합류식 하수관거 시스템이 설치되어 있으며, 인구 밀집도가 높고 하천 주변에 포장마차 밀집지역이 위치하고 있어서 강우시 다량의 유기물질이 유입될 가능성이 큰 지역이다. 따라서 유등천은 갑천 및 대전천에 비해 서식하고 있는 어류의 개체수가 다른 하천에 비해 월등히 높으며 특히 피라미 등의 우점종 비율이 매우 높아 단일 어종의 개체수가 우점하는 불균

Fig. 2는 환경부 수질 측정망 자료를 이용한 유등천 내 5개 지점의 항목별 수질 변화추이를 나타내고 있다(Fig. 1 측정지점 참조). 모든 항목은 상류(Y1)에서 하류(Y5)로 갈수록 악화되는 경향을 나타내는 것으로 조사되고 있으며, 계절적으로는 봄철인 3월부터 6월까지의 수질 농도가 비교적 높게 나타나고 있다.

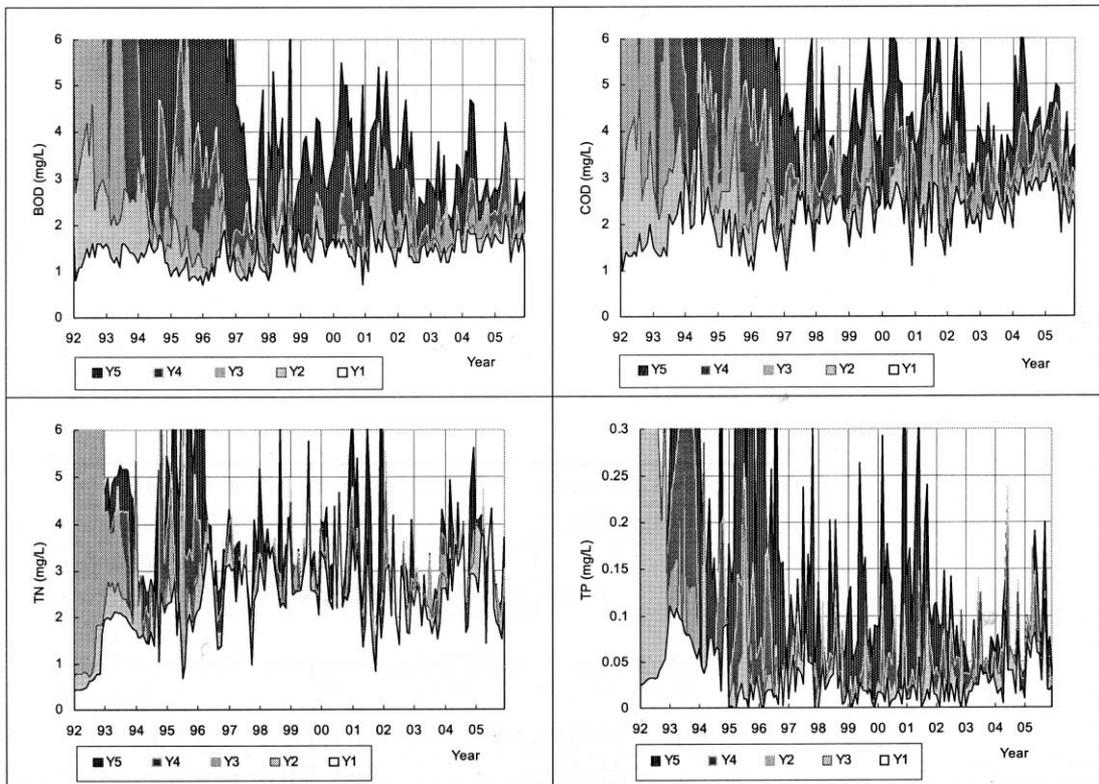
Fig. 2. Yudeung stream water quality data (1992-2005) (환경부, 2006).

적으로 많은 것으로 조사되고 있다. 산업체의 경우 대전천 유역의 산업체는 대부분 위탁처리를 하고 있는 반면, 유등천 유역의 경우에는 하수처리장으로 이송 처리하는 것으로 보고되고 있으므로 이로 인해 강우시 수질농도가 더욱 증가하는 것으로 볼 수 있다. 또한 물고기 폐사지역 직상류에는 포장마차 밀집지역과 시외버스터미널의 하상 주차장이 위치하고 있어서 유등천의 수질에 악영향을 미칠 수 있는 요인을 제공하고 있다. 그러나 환경부에서는 통상 강우시에 정기 수질 측정용 시료를 채취하지 않는다는 점을 감안할 때, 강우시의 수질 자료는 Fig. 2에 나타난 것보다 더욱 악화된 농도를 나타낼 것으로 추정된다.

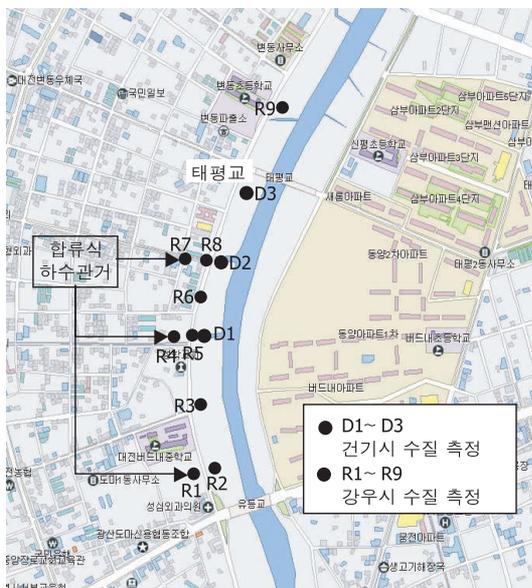
본 연구에서는 Fig. 3-a에 나타난 지점들에 대하여 정기 수질 조사 및 강우시 수질 측정을 실시하였다. 조사 항목은 유량, 수온, pH, DO와 BOD, COD_{Mn}, T-N, NH₃-N, NO₃-N, T-P 등의 일반항목과 Cd, CN, Pb, Cr⁶⁺, As, Hg 등의 중금속에 대하여 2005년 4월부터 11월까지 월 1회씩 총 8회 정기 수질 조사를 실시하였으며, 강우시 총 3회의 연속 수질 조사를 실시하였다. R1, R4, R7은 하수관거 월류수 측정지점을 나타내며, R2, R5, R8은 월류수가 직접적으로 유

입되는 하천지점을 나타낸다. 또한 R3, R6, R9는 관거와 관거 사이의 하천지점으로 월류수 유입 후 하천 수질 변화를 파악하기 위하여 선정하였다. 또한 Fig. 3-b에 나타난 바와 같이 태평교 상류 하수관거 월류지점에 수질측정장비를 설치하여 연속 수질 모니터링을 실시하였으며 분석결과는 이은형(2005)에 의해 자세히 보고된 바 있다.

Fig. 3-a. Water quality monitoring sites in the study area.

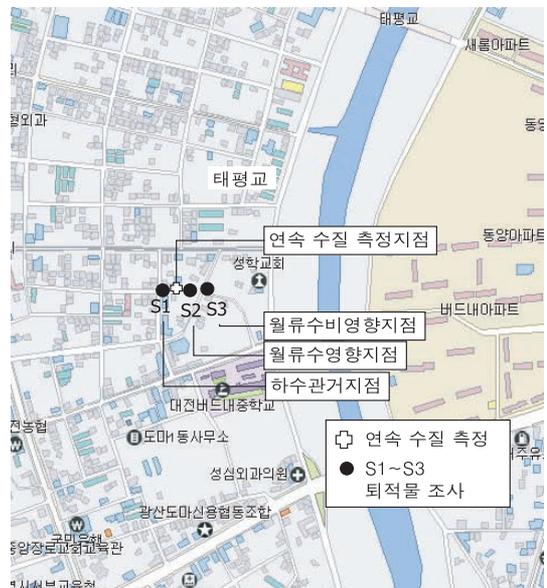
Fig. 3-b와 같이 하수관거내 퇴적물(S1)과 하천내 퇴적물(S2, S3)을 대상으로 총 3회에 걸쳐 COD, TN, TP 등의 오염물질의 함유량과 Pb, Cu, Cr⁶⁺ 등에 대한 중금속 함유량 그리고 강열감량을 측정하였다. 퇴적물내 중금속은 Cd, Hg, As, CN 등에 대하여도 실시되었으나 이들 항목은 검출되지 않았다.

Fig. 3-b. Sediment survey and continuous water quality monitoring sites.

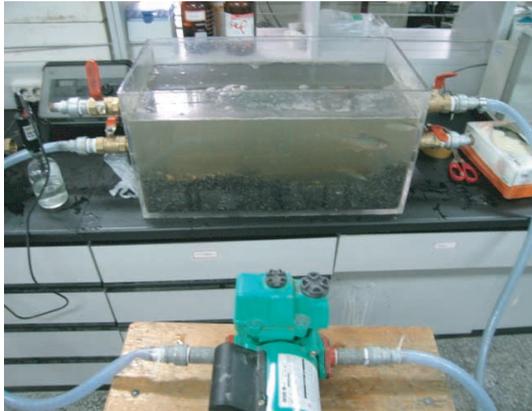
Fig. 4-a. Continuously mixed water bath for fish mortality test.

유등천 유역의 어류 폐사는 주로 강우 발생 후 하수관거 지점 하류에서 빈번히 발생하는 것으로 조사되었다. 하수관거 하류 지점은 강우시 월류수의 영향으로 웅덩이가 형성되어 다른 지점에 비해 수심이 깊으며, 하상에 다량의 퇴적물이 존재하여 어류의 서식처를 제공하고 있다. 수체내 용존산소 농도는 하천 저니층에 의한 산소 소비율과 밀접한 관련이 있는 것으로 보고된 바 있으며(Hellawell, 1986) 특히 본 연구 대상 유역의 경우 하수관거 월류수에 의한 퇴적물이 다량 존재하므로 저니층에 의한 산소 농도 감소에 따른 물고기의 반응을 파악하기 위하여 실내 실험을 실시하였다. 실내 실험을 위하여 피라미, 붕어, 모래무지 등의 어류를 직접 채집하였으며, 약 10cm의 크기의 어류를 선택하여 각 수조에 10마리를 넣은 후 실험을 실시하였다. Fig. 4는 실내 실험을 위한 수조로 60cm(가로)×30cm(세로)×45cm(높이)의 아크릴로 제작하였으며, 어류가 가장 많이 서식하고 있는

지점(연속 수질 모니터링 지점)에서 저니층을 채취하였다. 유등천의 자연 현상을 그대로 재현하기 위하여 실험 대상 물고기와 수 시료는 유등천에서 직접 채집/채수하여 사용하였다. 어류 폐사가 주로 발생하는 시기는 강우시 저니층의 교란이 발생하는 시기이므로 이러한 영향을 파악하기 위하여 Fig. 4에 나타난 바와 같이 하나의 수조는 펌프를 이용하여 교란을 유도하였으며, 다른 하나의 수조는 정체된 상태를 유지시켰다.

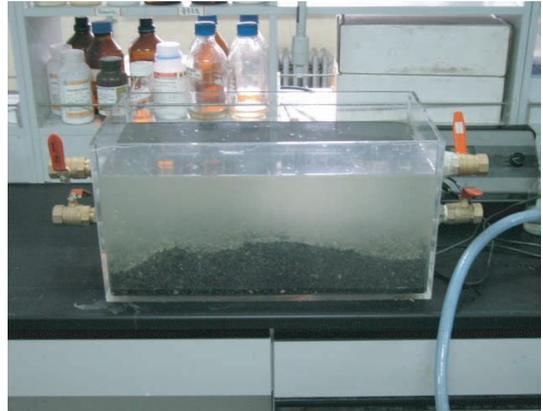
Fig. 4-b. Still water bath for fish mortality test.

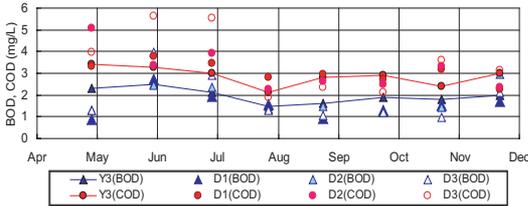
Fig 5-a. Water quality measurement results (BOD5, CODMN) of site D1, D2 and D3 (Markers only) and solid lines represent government data in Yudeung3(Y3).

Fig. 5는 본 연구에서 실측된 D1, D2 및 D3지점의 월별 측정 자료와 환경부의 유등천 3(Y3) 지점의 자료를 비교한 것이다. 유등천 3 지점은 본 연구 대상 지역에서 가장 가까운 지점이나 연구 대상지역의 하류에 위치해 있으며 또한 본 연구와 환경부의 시료 채취 일자는 다소 차이가 있다. 따라서 측정 자료들도 다소 차이를 나타내고 있으나 전반적으로 D3 지점의 자료는 환경부의 수침교(Y3) 자료와 유사한 경향을 나타내고 있다. 그러나 이러한 정기적인 수질 조사 결과는 오염물질의 증감 요인을 파악하거나 물고기의 폐사 시기와 정확하게 일치되는지를 알 수 없으며 따라서 물고기의 폐사원인 분석을 위해 활용하기는 어려운 실정이다.

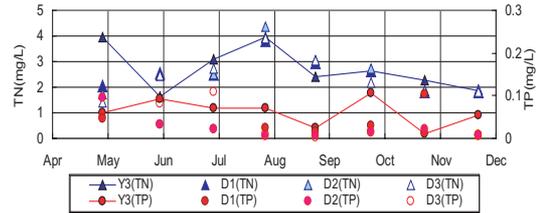
Fig 5-b. Water quality measurements (TN, TP) of site 1, 2 and 3 (Markers only) and solid lines represent government data in Yudeung3(Y3).

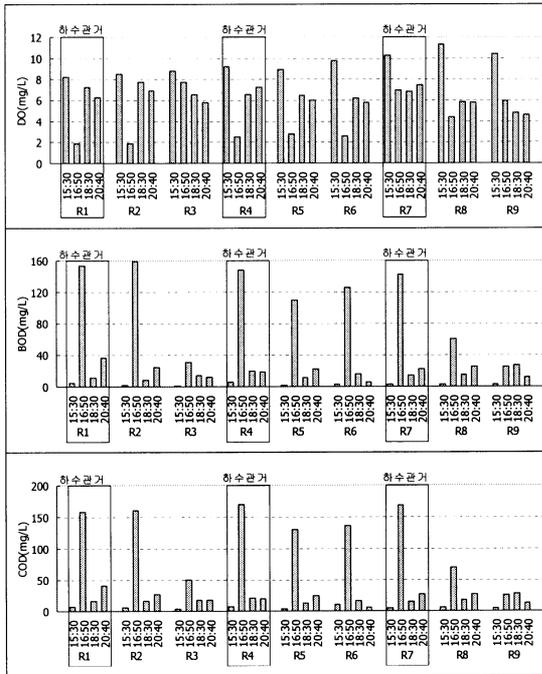
Fig. 6은 본 연구에서 실시한 강우시 집중 조사 자료를 나타낸다. 본 연구에서는 총 3회의 강우시 집중 조사를 실시하였으나, 강우의 시작과 함께 실측 조사를 할 수 있었던 것은 2005년 6월 1일 1회에 불과하였다. 실제로 강우 시작시간을 맞추어 현장에 도착하여 시료를 채취하는 데에는 현실적으로 많은 어려움이 따른다. 그럼에 나타난 바와 같이 하천 및 하수관거의 유출수의 수질은 강우 및 유출의 변화와 함께 뚜렷한 변화를 나타내고 있으며 하수관거에서 유출되는 최대 농도는 하수처리장의 유입수 수준과 비슷한 범위를 나타내고 있다. 하천의 수질 또한 급격히 변화하는 것이 관찰되었으나 이 기간 동안 어류의 폐사가 관찰되지는 않았다. 따라서 이러한 방법에 의한

Fig. 6-a. Water quality during rainfall - DO, BOD5, CODMN (June 1).

수질 조사가 어류 폐사의 원인을 직접적으로 규명하기는 어려우며 역시 한계가 있는 방법이라는 것을 알 수 있다.

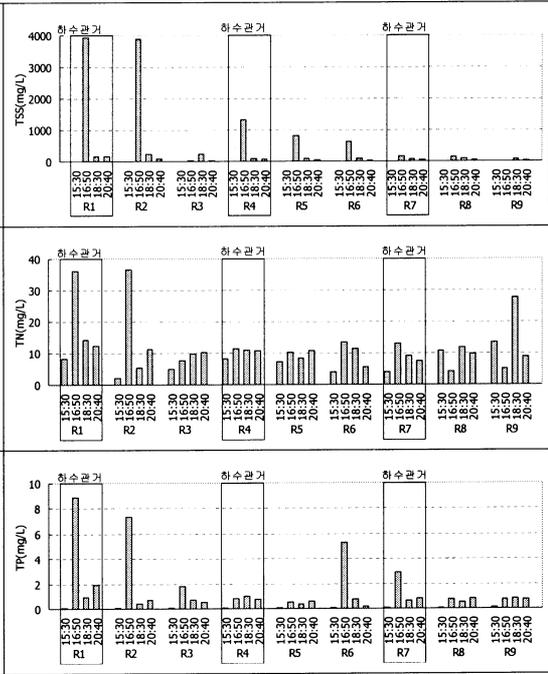
Fig. 6-b. Water quality during rainfall - TSS, TN, TP (June 1).

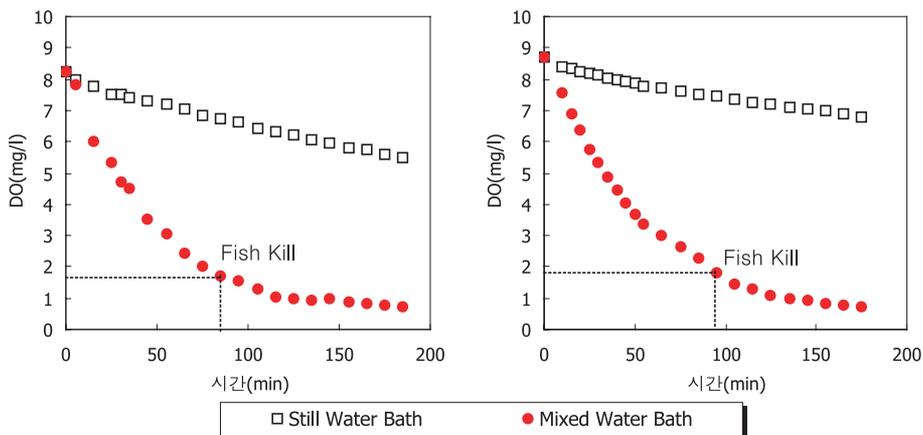
어류 폐사와 저니층에 의한 산소 소비와의 관계를 파악하기 위한 실내 실험은 총 10회에 걸쳐 실시되었다. 정체 수조의 경우 0차 반응을 따르며 평균 0.026mg/l/min 정도의 일정한 산소 소비율을 나타내는 반면, 교반 수조의 경우에는 1차 반응의 경향을 나타내며 지수 함수적으로 감소하는 것으로 관찰되었다. 교반

수조의 경우 실험 시작 후 40분 사이에 용존산소농도는 초기 농도의 약 50% 가량으로 감소하며 이 기간 동안 감소율은 0.1/min로서 정체 상태에 비하여 매우 급격한 감소 경향을 나타낸다. 실험용 어류는 용존산소 농도가 2mg/l 이하가 되면 폐사되어 수조 위로 떠오르기 시작하였으며, 1mg/l 이하에서는 모든 어류가 폐사하는 것으로 관찰되었다.

Fig. 9. Variation of dissolved oxygen concentrations and fish kill point in fish tanks.

교반 강도를 증가시킨 경우에 산소 소비율은 더욱 증가되었으며, 교반 시작 후 약 20분 경과 후에 DO 농도는 1mg/l 이하로 감소되어 실험용 물고기는 순간적으로 폐사하였다. 그러나 현장에서의 연속 모니터링 결과 강우시 하수관거의 월류 및 하천 저니층의 교란 등으로 인해 DO 농도가 순간적으로 1mg/l 이하로 감소한 경우가 발생하였으나 어류의 폐사는 관찰되지 않았다. 이는 현장조건의 특정 지점에서 DO 농도가 감소해도 물고기들은 용존 산소 농도가 높은 다른 곳으로 이동이 가능하나 수조 내에서는 이동이 불가능하므로 사멸한 것으로 판단된다. 따라서 어류 폐사의 원인은 DO 농도가 감소되는 공간 및 시간적인 특성에 따라 크게 좌우될 것으로 판단된다.
