우리나라 상습수해지구 해소를 위한 근본대책 (II)

국립방재연구소에서는 매년 피해가 반복되고 있는 대전을 제외한 전국 15개 시도에 분포하고 있는 상습수해지구 719개소 중에서 최근 5년간 피해발생이 빈번하고 주의를 요하는 대표적인 도시지역을 선정하여 현장조사를 실시하였다. 조사과정은 우선적으로 각 지구의 피해유형별 원인을 파악하고 과거의 피해이력과 해소여부, 주변 여건 및 현재 도시화 및 개발여건에 따라 각각의 상습수해지구별로 적절하다고 판단되는 해소방안을 제시하고자 하였다. 이번호에서는 현장조사 상습수해지역 중에서 중요하다고 판단되는 지역을 원인 별로 분류하여 기술하도록 하겠다.

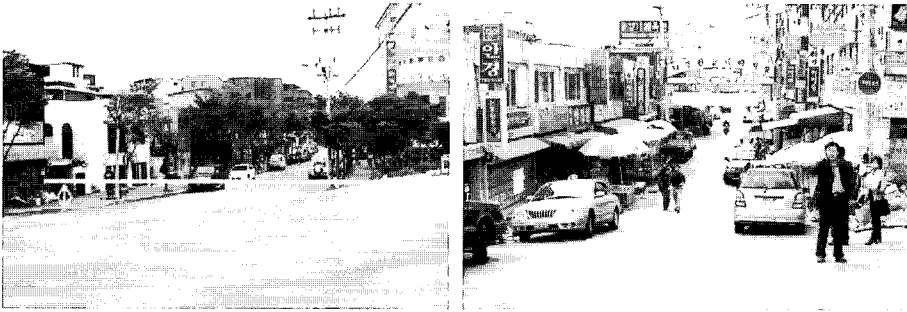
지반고와 하상과의 차이가 거의 없는 저지대 지역으로, 하수관거과 배수펌프장의 설계용량을 초과하는

강우가 빈발함에 따라 외수범람 및 내수배제불량으로 인한 침수피해가 발생한다. 주변도로 보다 낮은 저지대에 재래시장과 생활공간이 조성되어 있어 홍수량이 집중되는 것도 피해의 증가요인이다. 하수관거용량 확충과 관거연장이 필요하며, 우회도로 배수관로와 기존 관로의 연결이 검토되어야 한다.

그림 1.1 덕풍지구 상습침수지구 저지대 전경

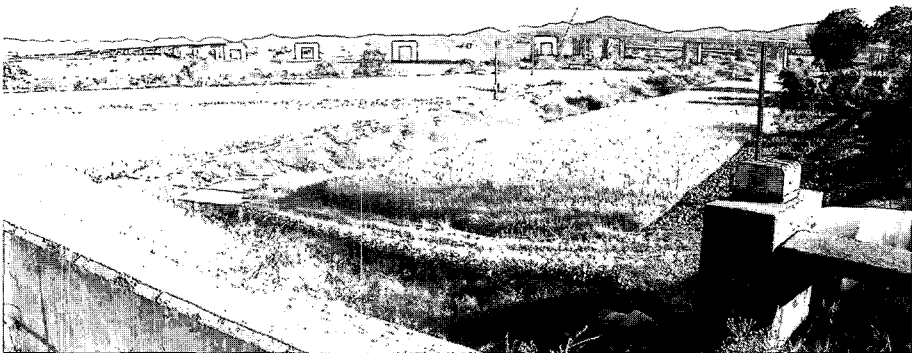
그림 2.3 규암지구의 배수펌프장 이전 계획 부지

에도 매년 배수펌프장을 운영중이어서 이상강우나 펌프장의 기능 상실시 큰피해가 발생할 우려가 있다. 그러므로, 지역에 맞는 노후된 배수펌프장의 개보수가 시급하고, 설치시 위치와 용량 등의 면밀한 검토가 필요하며, 동시에 제방축조도 병행되어야 한다.

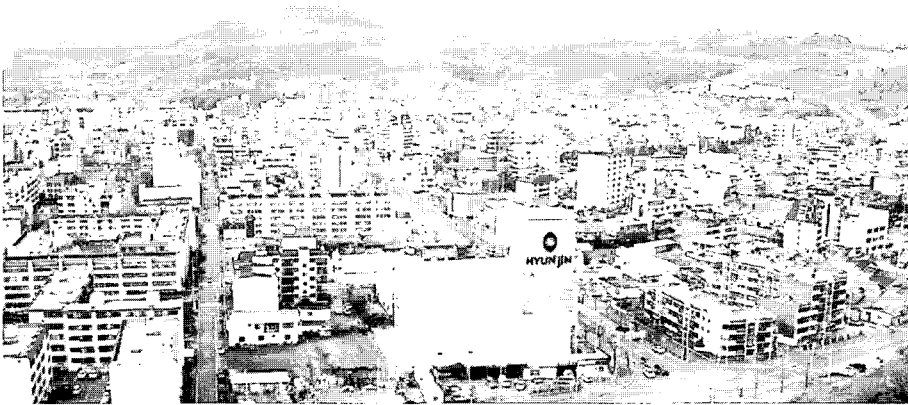
그림 3.5 시가지지구 전경

시가지 지구의 경우, 산지지역으로 둘러싸인 분지

형태의 지형으로 상류부 교통지역의 지속적인 아파트 개발에 의한 유출량 증가와 구 시가지에 과거 설치된 하수관거의 용량부족으로 인해 배수불량현상이 발생하여 역류에 의한 주택침수가 발생한다. 저감대책으로는 지구내 저지대 우수배제를 위한 하수관거의 용량확충과 함께 배수펌프장을 병행 설치하는 방법이 적절하다고 판단된다.

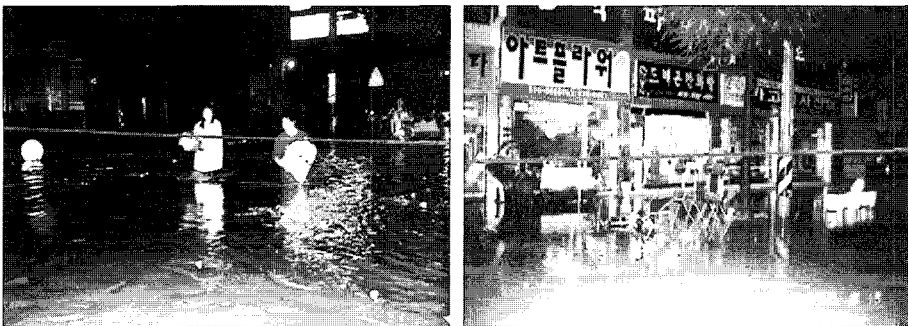
그림 3.6 시가지지구 피해당시 모습

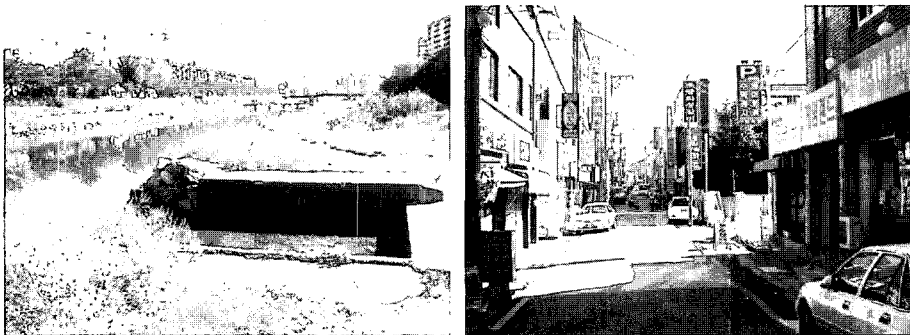
연산 9동의 경우, 바다 만수위와 집중호우가 겹칠 때 증가하는 하천홍수위로 인해 배수불량이 야기되면

그림 4.1 연산 9동 침수지구내 복개하천인 한양천 출구 및 침수발생지역

서 하천변 저지대 지역에서 전반적인 침수가 발생하고 있다. 또한 인근 지역에 아파트 단지와 상가가 형성되면서 성토로 인해 지반고가 높아지게 되어 기존의 상가와 주거지역이 상대적 저지대로 심화하면서 피해가 가중된 것으로 파악된다. 본 지역에 대해서는 주거지역, 기존 시가지에서 펌프장의 위치, 도로, 옹벽, 건축물 대책, 우수유출저감시설 등에 대해 구체적인 대책과 시행을 통해 침수피해를 최소화하는 계획이 필요할 것으로 판단된다.

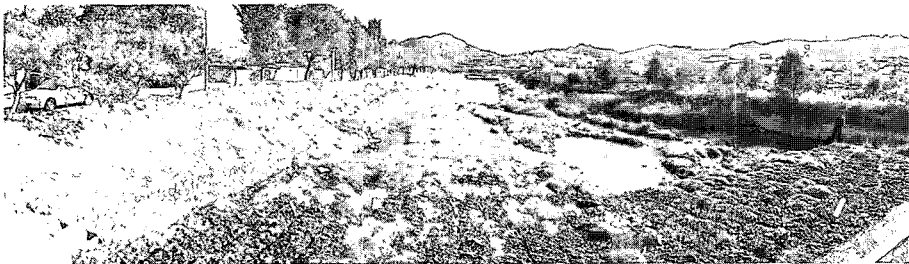
그림 5.4은산지구 좌측 저지대 주거지역의 상습침수지역

은산지구의 경우, 은산천 월류로 인해 하천변 저지대 가옥의 상습침수가 발생하며, 하천변 침수가옥에 대한 이주 대책이 불가능하므로 자연 녹지지역을 최대한 활용하여 확폭 등 하천정비사업이 실시되어야 할 것이다.

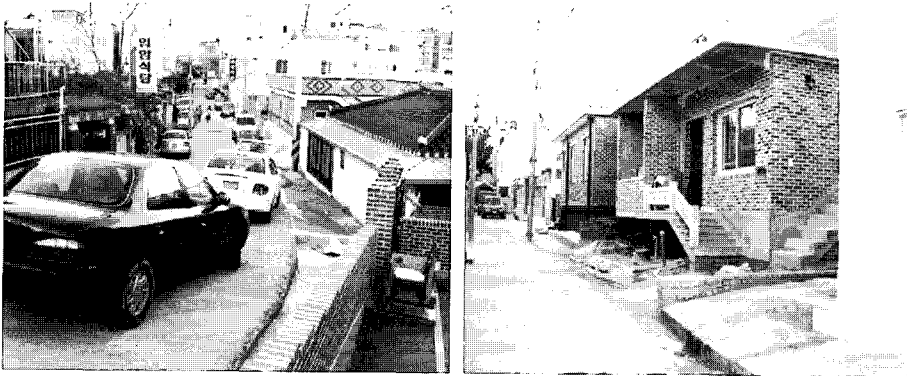
강릉시의 경우 설계빈도를 초과하는 강우와 함께 도심지 저지대에 각종 시설이 집중되어 피해가 가중

그림 6.1 도로보다 낮은 입암지구와 충고를 높여 신축중인 건물

되었으며, 해안고조의 영향으로 내수배제불량이 발생하여 저지대를 중심으로 대형 침수피해가 반복되는 지역이다.

입암지구의 경우, 도로보다 낮은 지역에 생활공간이 조성된 저지대로 수해복구시 침수심을 고려한 건물승상 등을 검토할 필요가 있다. 또한 배수펌프장 신설만으로는 근원적이 해소대책이 될 수 없으므로 도시의 기존 설계빈도 보다 상향된 배수체계로의 개선도 병행하여야 한다.
