# \*\*역대 대통령 관저 및 집무공간의 실내디자인 표현성에 관한 연구

## A Study of Expressiveness of Interior Designs shown in Korean Presidential Residence and Office

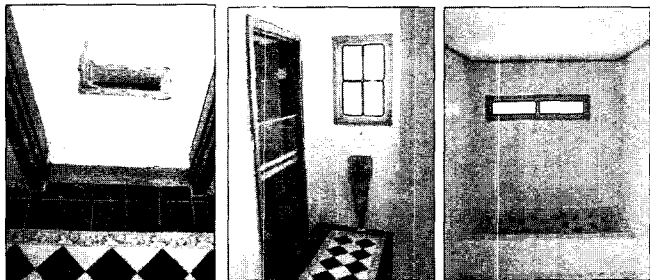
<사진 24> 변기

구성되어 있다. 천장은 베니어합판 반자로 되어 있고 벽면과 바닥은 각각 흰색의 자기질 타일과 바닥타일로 되어 있다. 대변기와 소변기의 자기문양들은 1920년대에 설치된 창덕궁 회정당에 설치된 것과 유사하다.

4) 욕실 및 화장실은 원래 일본전통의 욕실로 외부에서 불을 집혀 물을 데우는 후로(風呂)로 구성되어진 목욕탕으로 2개 공간으로 구성되어 있었는데 현재 이 2개 공간을 하나의 욕실로

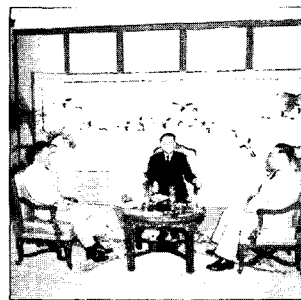
<사진 29> 소접견실 내부

윤보선 대통령은 1961년 5.16 혁명이 일어난 후에도 청와대에 거주했다. 그러나 1962년 3월 혁명 정부가 정치 정화법을 발표하자 항의성명을 발표하고 대통령직을 사임 1년 7개월간 머물렀던 청와대를 떠났다.<sup>10)</sup> 이 당시 자료에는 대접견실에서 가장 인상적인 부분은 라디에이터 카바부분을 장식하여 서양의 벽난로 모양으로 디자인하였고, 벽면에 대형 그림을 설치하여 접견실의 중심을 이루게 했다. 이곳에 사용되어진 가구는 헤플 화이트와 웨라톤의 영향을 받은 등받이 의자를 사용하였다. 길게 늘어진 커튼의 큰 문양 패턴은 1960년대의 복고풍을 연상시키는 미국풍의 스타일이 보인다. 특히 소접견실 등에서 서는 8폭 병풍 등의 소품으로 한국 전통의 미를 표현하고자 하였다.
