해안개발사업의 부유토사 저감방안의 현황 및 개선방안

- 오탁방지막을 중심으로 -

맹준호 · 조광우 · 주용준

Status and Improvement of the Mitigation Option to the Suspended Sediments in Coastal Development Projects

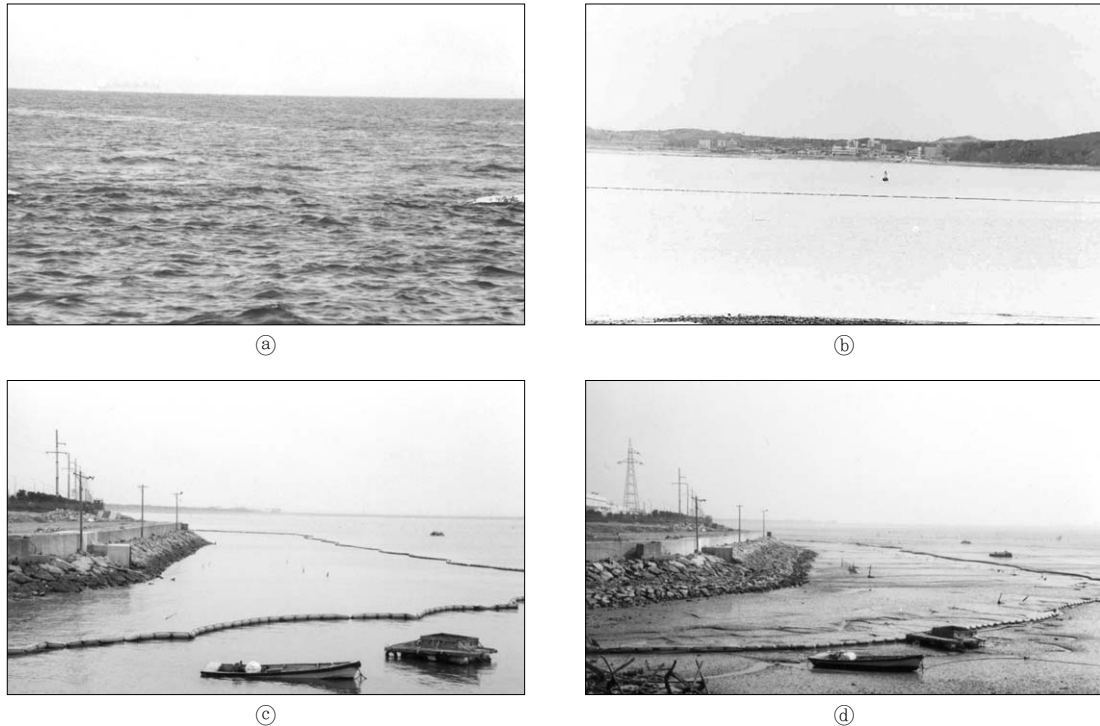
Fig. 1. Examples of silt protector in the west coast of Korea

서해안의 옻락방지막 설치 실태를 조사한 결과 여러 가지 관리상의 문제점을 발견하였으며 이들 문제점을 유형별로 분류하면 Fig. 1과 같다. ㉑는 옻락방지막 부체(Float)의 일부가 수면 아래로 침강하여 표층에서 부유토사의 확산을 저감하지 못하는 사례를 나타내며, ㉒는 옻락방지막을 수면 위에 보이는 부체만 설치하고 막체는 위로 말아 올려놓은 상태로 방치되어 있는 사례를 나타낸 것이다. ㉓와 ㉔는 조간대지역에 옻락방지막을 설치하여 간조 시 옻락방지막이 조간대 바닥에 얹어져 있다가 만조 시 다시 세워지는 상태가 반복되어 옻락방지막에 의해 옻려 저질이 재부상되어 부유토사가 발생하고 갯벌훼손을 야기하는 사례를 보여주고 있다. 이와 같이 많은 공사현장에서 옻락방지막의 유지관리가 제대로 이루어지지 않고 있음을 확인할 수 있었다.

⑤ 서해안 및 남해안의 조간대지역에 설치하는 옹탁방지막은 간조시 막체가 조간대 바닥에 덮여져 있다가 만조시 다시 세워지는 것이 반복되어 부유토사의 확산을 저감시키는 역할을 기대하기 어려우며, 옹탁방지막의 설치로 인해 오히려 저질의 재부상이 발생하여 부유토사가 더욱 발생되거나 주변 조간대가 훼손될 우려가 있다. 따라서 상기한 지역에서 매립공사를 시행하는 경우 옹탁방지막 설치지점이 조간대 지역인 경우에는 옹탁방지막을 설치하는 것보다는 오히려 시공시기를 제한(공사를 가능한 한 간조시 시행)하는 것이 바람직하다.

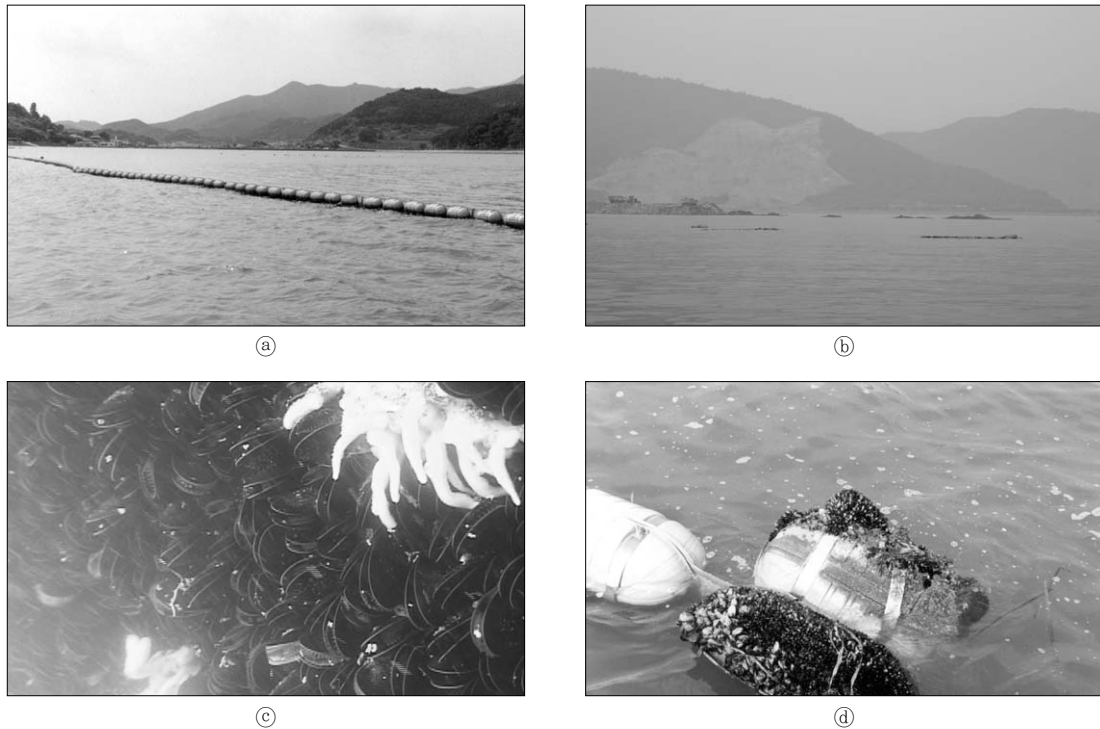
남해안의 오탁방지막 설치실태를 조사한 결과는 Fig. 3과 같다. ㉑는 오탁방지막이 잘 설치되어 있는 상태를 나타낸 것이며, ㉒는 오탁방지막의 유지관리를 거의 하지 않고 방치해 놓아 오탁방지막이 거의 유실된 경우이다. ㉓는 오탁방지막의 막체에 부착생물이 부착된 상태를 나타냈으며, ㉔는 부채에 부착생물이 부착된 상태를 나타냈다. 이와 같이 남해안의 경우 부착생물에 의한 훼손이 가장 큰 문제

남해안의 경우 다른 해역에 비해 상대적으로 유속이 약하여 오탁방지막의 상태가 비교적 양호하였지만, 일부 사업장의 경우 오탁방지막의 유지관리를 거의 하지 않고 방치해 놓아 부유토사 확산 방지 기능을 저하시키고 있다. 남해안의 경우 가장 큰 문제점은 막체부분에 부착생물이 매우 빠른 속도로 부착됨으로 인해 오탁방지막이 이들의 무게를 견디지 못하고 부채가 아래로 침강하여 훼손되거나 부유토사의 저감효율을 크게 떨어뜨리는 것이다.

Fig. 3. Examples of silt protector in the south coast of Korea

③ 옹탁방지막이 쉽게 파손되는 여러 이유 중 막체에 부착생물이 부착하여 막체가 하중을 견디지 못하고 훼손되는 경우가 많이 있다. 이를 방지하기 위해 옹탁방지막의 막체에 부착하는 부착생물을 주기적으로 제거토록 하여야 한다.
