축사 전기설비 화재위험성 실태조사

A research on the actual condition fire dangerousness for electric installation of stables

한국전기안전공사 이영수 · 김명수 · 김만건 · 김혁수

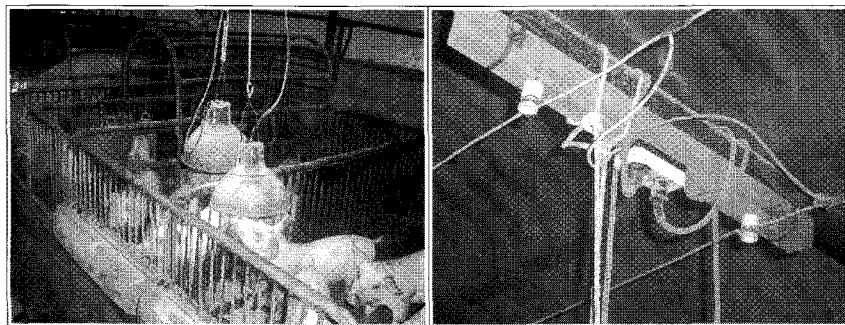
〈Figure 10〉 installation of halogenlamp

보통 축사의 경우 추위로부터 동물을 보호하기 위하여 여러가지 난방기구를 사용하는데 가장 많이 사용하는 기구가 할로겐보온등이며 그 다음으로 온풍기, 전기히터 등의 순으로 사용하고 있다.

이중에서 할로겐보온 등에 의한 화재가 가장 많이 발생하는데 이는 돈방 위에 부착된 보온등을 데지가 건드려 보온등이 가연성물질(짚, 보온매트, 합성수지판)에 착화되어 발화하는 경우가

- (2) 돈사에서 많이 사용하는 할로겐보온등은 고정하여 사용하는 것이 아니라 뚫은상태에서 높낮이를 조절하여 사용함으로써 매듭이 풀어져 보온등이 가연물과 접촉되어 화재로 진전되는 경우가 있으므로 할로겐보온등의 높낮이 조절을 안전하게 조정될 수 있는 장치가 필요하다.
- (3) 배·분전반이 축사내부에 많이 설치되어 있으나 내부에는 분진 및 유해물질이 분전반

- (4) 돈사에서 사용되는 할로겐보온등 보호망의 형태가 편평한 모양보다 둥근형태의 모양이 보온등이 바닥과 접촉되었을 때 화재위험에 대한 안전성 측면에서 안전하므로 돈사내에 사용되는 모든 보온등을 타원형으로 설치되어야 한다.
- (5) 전기설비에 대한 정기점검시 구제역 등으로 축사내부를 점검이 제대로 이루어지지 않으므로 축사에 대한 정기점검이 법적으로 강화될 수 있도록 강구되어야 한다.

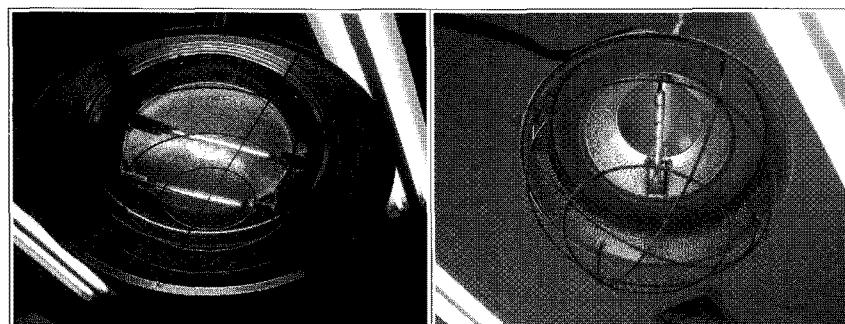
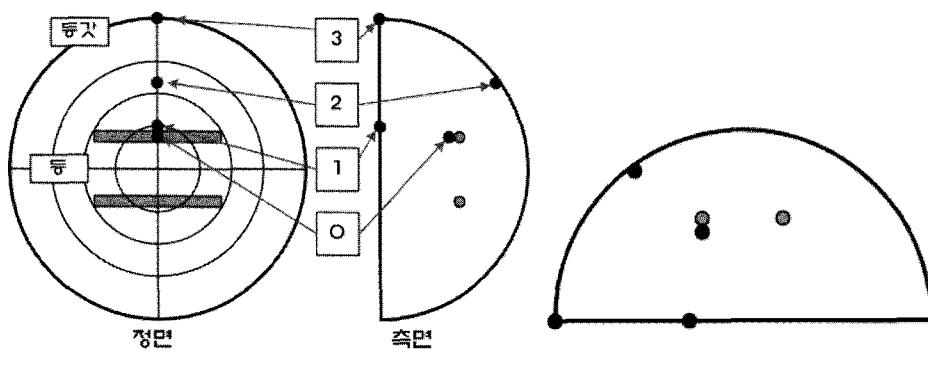
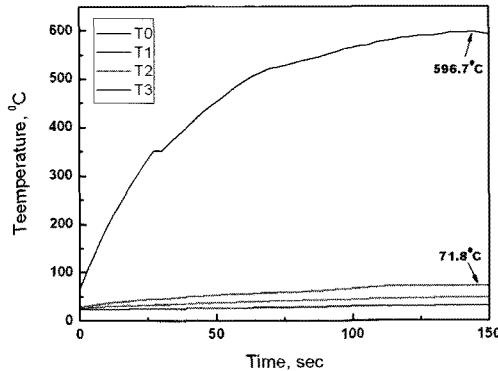
(c) temperature measurement
 〈Figure 11〉 temperature measurement

- 정상적으로 매달아 놓은 상태에서 필라멘트의 최고온도가 596.7 °C로 측정되어 가연물이 접촉시 화재가 발생할 수 있으나 철망부근의 온도는 급격히 떨어져 78°C로 측정되었다

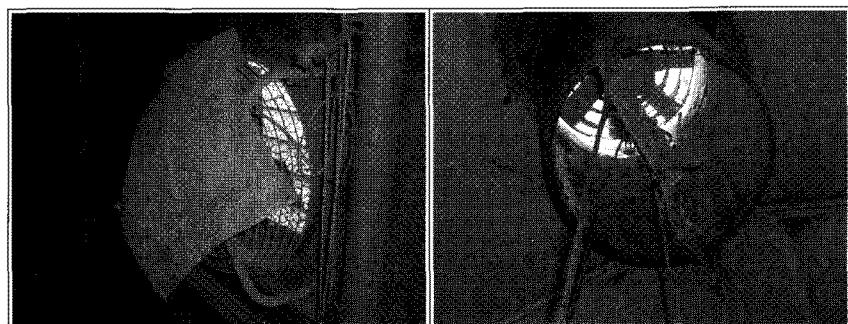
〈Figure 12〉 fan installation

돈사의 경우 암모니아 등 유독가스가 많이 배출되어 팬주위에 이물질이 많이 쌓여 팬의 효율을 떨어뜨릴 뿐 아니라 회전에 무리가 생겨 열이 발생할 수 있다.

지속적으로 열이 발생하면 내부 모터에 절연이 서서히 파괴되어 충간단락이 발생하고 모터에서 발열하여 화재로 진전되어 진다.

또한 돈사의 경우 돼지들이 움직일 때마다 건물벽이 흔들려 환풍기의 나사 조임이 풀리거나 뒤틀리거나 환풍기 회전에 영향을 미치거나 또

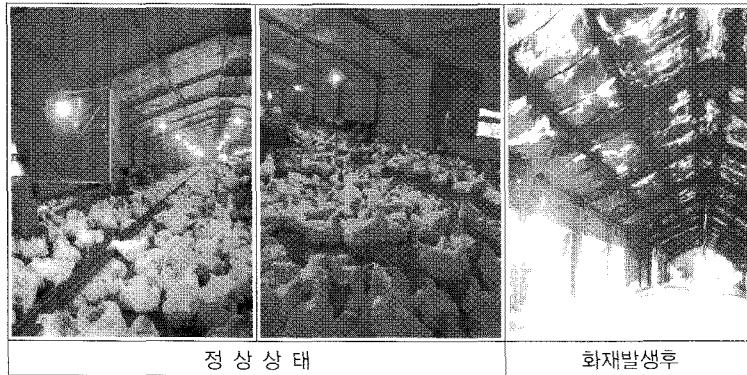
〈Figure 13〉 henhouse inner part

위하여 톱밥을 깔아 놓은 경우가 많은데 닭이 날개를 펼리이면 톱밥 등 먼지가 날려 환풍기 및 환풍기 등의 내·외측에 먼지가 쌓여 환풍기 자체의 고장을 유발시킬 수 있으며 더 나아가 전기적인 불꽃이 먼지 등 이물질에 착화되어 화재로 진전되는 경우가 종종 발생한다.

산란 계사의 경우 일반 계사보다 더욱 밀폐되어 있고 접근이 용이하지 않아 화재의 위험성이 많이 도사리고 있다.

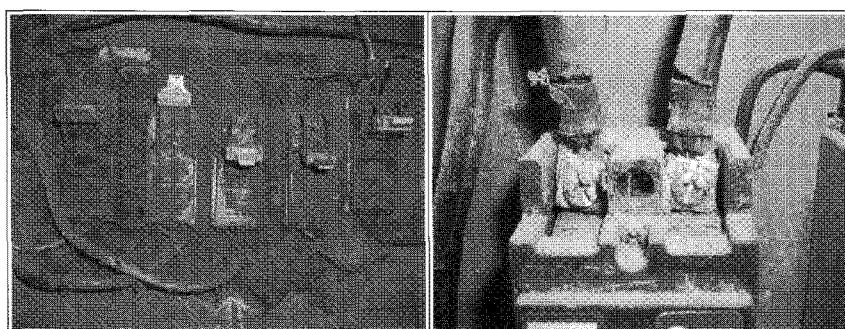
〈Figure 14〉 distributing board inner part

더욱이 축사의 경우 일반가정과 달리 많은 유독가스가 혼합된 분진이 내부에 많이 쌓여 연결 단자 사이에 부착되어 있어 위험하다.

또한 약 20여개의 축사를 현장 답사한 결과 약 40%인 8개의 분전반이 축사 내부에 설치되어 있는 것으로 확인되었으며 사진에서 보는 바와 같이 분전반 내부에 많은 분진이 쌓여 미세한 불꽃이라도 생성되면 착화될 것 같은 상태에서 분전반을 사용하고 있다.

또한 단자와 단자사이에 쌓인 분진으로 탄화도전로 형성으로 그라파이트 현상이 발생되면 폴러쉬오버 현상이 발생되어 순식간에 내부를 태우고 불길이 외부로 진화되어 축사가 전소가 되는 경우가 종종 발생한다.

내부의 배선 및 차단기에 침투하여 변질되어 트래킹 등 소손원인이 되어 화재의 위험성이 발생할 수 있으므로 외부에 설치하는 것을 법제화하는 것이 바람직하다.

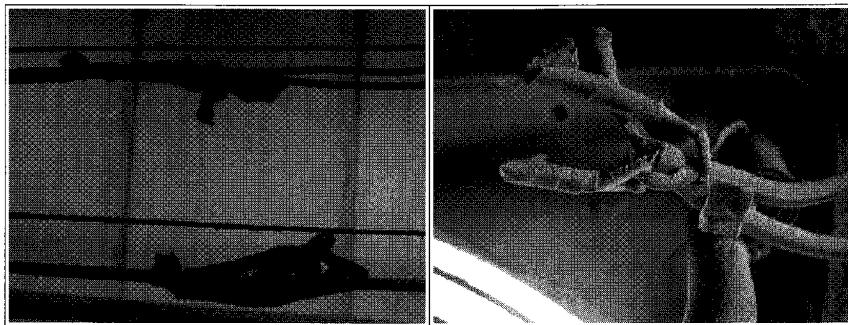
〈Figure 15〉 union of electric wiring

축사의 전기배선 형태가 암모니아 가스와 먼지가 혼합되어 피복주위에 엉켜 있는 형태로 대부분 나타난다.

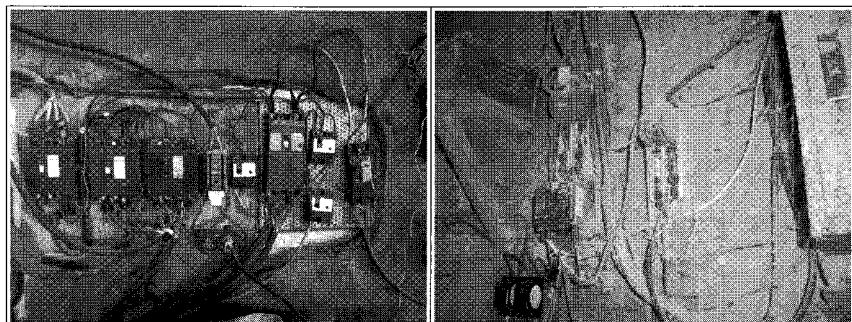
〈Figure 16〉 disorder electric wiring

돈사에서 발생하는 암모니아 가스 등에 의해 전선피복이 부식되고 가축의 이동에 의한 진동으로 전선 피복이 쉽게 마모되어 전기합선이 많이 발생하나 이중에서 가장 많이 발생하는 원인 중에 하나는 쥐가 전선피복을 깎아 합선되는 경우가 대부분으로 겨울철에 특히 심하다.

또한 배선이 난잡하고 노후화되어 항상 화재 및 감전의 위험이 도사리고 있다.

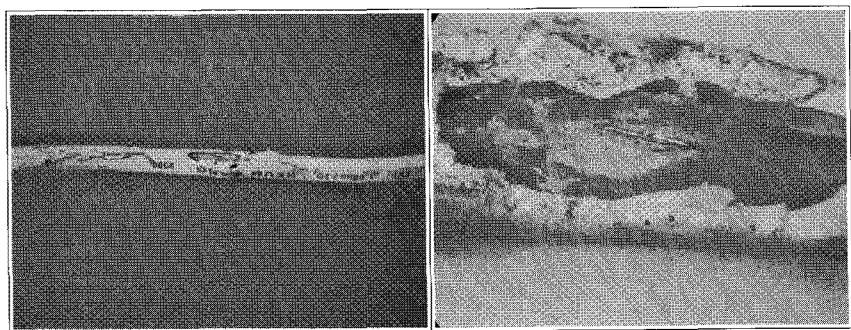
〈Figure 18〉 dangerous wiring by a rat

축사에서 쥐가 깊어 전기합선 직전상태에서 수거한 전선으로 제거하지 않고 그대로 방치하여 사용하였더라면 어떠한 상황으로 진전될지 모르는 상황이었다.

대부분 축사에서 전기합선 화재가 발생하는 원인은 이러한 상황에서 사용하다가 점진적으로 진행되어 화재로 진전되는 경우가 대부분으로 생각되어 진다.

이러한 상태에서 합선이 발생하면 차단기로부터 거리가 최소 수M에서 수십M까지 떨어져 있어 스파크와 동시에 서로 융착되어 전선 피복 전체에 착화되어 화재로 진전되는 경우가 대부분으로 판단되어 진다.

가스물질이 배선에 축적되어 절연성능 저하로 열화되어 화재발생 위험이 도사리고 있고 또한 겨울철에 축사내부에 쥐가 많이 번식하여 피복을 물어 뚫어 합선 및 누전의 위험이 발생할 수 있으므로 이에 대한 예방을 철저히 하여야 한다.

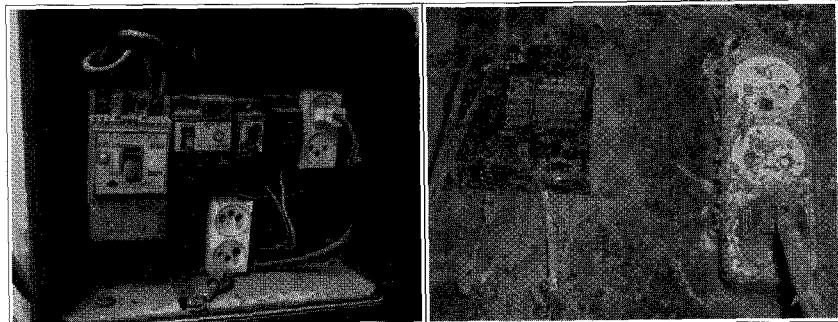
〈Figure 19〉 축사 콘센트 및 플러그 상태

축사내에서 사용되는 배선기구류의 대부분은 형광등과 콘센트, 플러그가 대부분이다. 하지만 배선 다음으로 많이 발생하는 사고원인은 콘센트 및 플러그의 트래킹이나 접촉불량에 의해서 발생하는 화재가 대부분이다.

특히 암모니아 가스와 먼지, 습기가 혼합되어 절연체물질을 파괴하는 매개로 작용하여 미소불꽃 방전이 지속되어 트래킹으로 진전되다 플레쉬오버가 발생하여 화재로 진전되는 경우가 대부분으로 판단된다.

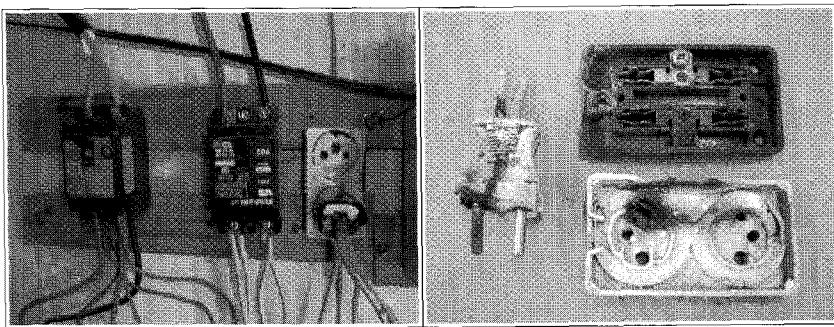
〈Figure 20〉 an outlet and plug by contact badness

축사내에서 사용중이던 콘센트 및 플러그가 심하게 탄화되어 화재의 위험성에 노출되어 있었으며 이러한 상황이 장기간 지속되면 탄화심도가 깊어져 서서히 절연이 파괴되어 절연체에서 도체로 바뀌면서 서서히 전기가 흘러 통전되면서 프레쉬오버에 의해 화재로 진전되거나 전원이 차단되면서 전기적인 이상으로 콘트롤에 전원이 공급되지 않으면 가축에 많은 문제점이 발생되었을 것이라 생각된다.
