An Experimental Research on Uniform Corrosion of Inconel 600 and 690 Tubing Material

Inconel 600 및 690 튜브 재료의 일반 부식에 관한 실험적 연구

Yu-Sun Yeom, Jung Lae Hwang, In-Sub Jun, Soong-Pyung Kim* and Jang-Hee Yoon**

(Received September 14, 2005 / Approved March 8, 2006)

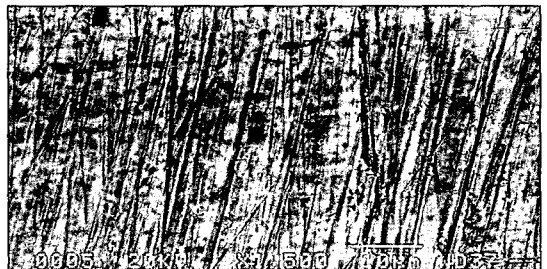
[그림 5]와 [그림 6]은 1500배로 시편 표면을 촬영한 것으로서 표면 거칠기는 큰 차이가 없는 것을 볼 수 있다.

Fig. 5. Result of SEM photographing(Inconel 600)

Fig. 6. Result of SEM photographing(Inconel 690)

시편의 표면 상태는 실험 결과에 영향을 미칠 수 있기 때문에 시편의 표면을 균일하게 유지하기 위해 polishing 작업을 수행하였고, polish 작업이 완료된 시편에 대해서는 SEM (Scanning Electron Microscope)장비를 사용하여 표면 촬영을 하였다. 본 실험에서는 Inconel 600 및 690으로 제작된 시편들 중에 각 재질을 대표할 수 있는 시편 한 개를 선정하여 표면 촬영을 하였고, 그 결과를 [그림 5]와 [그림 6]에 도시하였다.

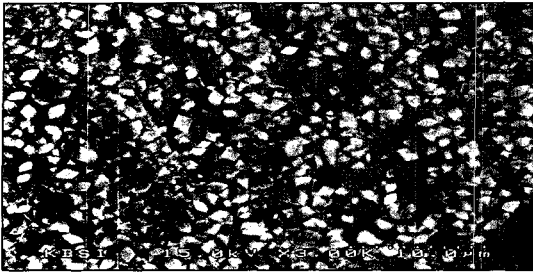
Fig. 7. T1 Test specimen(Inconel 690)

Fig. 10. V1 Test specimen(Inconel 600)

[그림 7]과 [그림 10]은 pH 9에서 실험한 결과로 Inconel 690 재질인 T1 시편의 표면 상태는 마치 모래 입자가 붙어있는 듯한 형상이고, Inconel 600 재질인 V1 시편의 표면은 실모양의 작은 입자형태로 존재하고 있다.

부식 실험을 수행하고 난 후, 부식생성물의 표면 상태를 파악하기 위해 SEM장비를 이용하여 시편 표면을 촬영하였고, 그 결과를 [그림 7]~[그림 12]에 나타내었다.

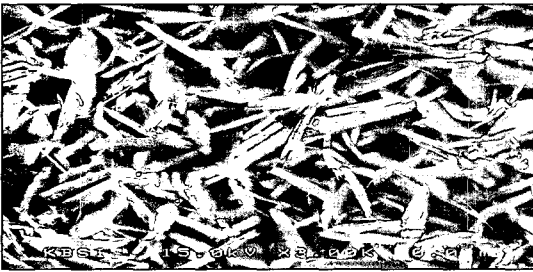
Fig. 8. T3 Test specimen(Inconel 690)

Fig. 11. V3 Test specimen(Inconel 600)

[그림 8]과 [그림 11]은 pH 7에서의 실험 결과인 V3 및 T3 시편의 표면 상태는 모두 작은 stick 모양의 형태이고, pH 4에서의 실험 결과인 [그림 9]와 [그림 12] 경우는 부식생물들이 덩어리 형태로 시편 표면에 뭉쳐져 있는 것을 볼 수 있다.

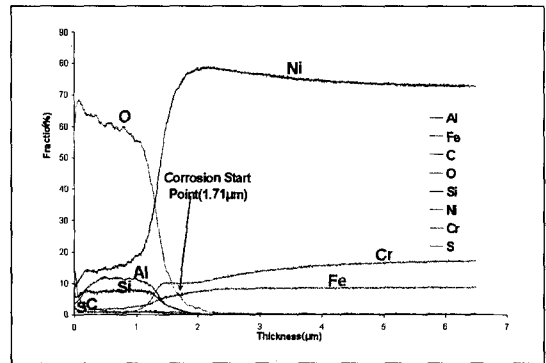
pH 9에서의 실험 결과 V1 시편에 대한 정량화 결과를 [그림 17]에 도시하였고, [그림 14]에서 분석했던 방법론에 따라 부식시작점을 정의하여 산화막 두께를 도출하였다.

[그림 17]에서 보여 주듯이 두께가 약 2.5~6.5 μm 인 시편에서 산소의 분률은 거의 0에 가깝고, 부식이 시작되기 전 단계인 1.7~2.4 μm 구간에서의 산소 분률은 약 7% 정도까지 서서히 증가하였다가 부식이 시작된 후인 약 0~1.7 μm 에서는 약 60%~70%까지 급격하게 증가하는 경향을 보이고 있다.

Inconel 690 재질에 대한 분석 방법과 동일한 조건을 주기 위해 산소 분률 곡선과 분률 곡선이 만나는 지점을 부식이 시작되는 지점이라 정의하여 산화막 두께를 도출하였고, [그림 17]에서 V1 시편이 부식되는 시작점은 1.71 μm 이다. [그림 17]을 분석해 보면 부식생성물의 표면 근처인 0~1 μm 구간에서 산소는 60~70% 정도의 범위에서 포화되었다가 부식생성물 표면까지 급격하게 감소하고 있고, Cr의 경우 부식이 시작된 후에 산소와 반대의 경향을 보이면서 선형적으로 감소하였다가 포화 상태에서는 거의 0에 근접하는 것을 볼 수 있는 반면, Fe원소는 Cr원소에 비해 아주 서서히 0에 근접하고 있거나 거의 감소하지 않는 경향을 보이고 있다. Ni원소의 경우도 Cr, Fe 원소와 마찬가지로 부식이 시작된 이후에 감소하고 있지만 Fe 및 Cr원소에 비해 분률은 약 15% 정도로 상당히 크고, 감소하는 경향 또한 아주 서서히 진행되고 있음을 볼 수 있다.

Fig. 17. Quantitative analysis result of V1 test specimen

V2 시편의 양면을 분석한 결과 경향 자체는 [그림 17]과 거의 유사하였다. V2-1 및 V2-2 시편의 산화막 두께는 각각 1.31 μm 과 1.25 μm 로 산화막 두께의 최대 차이는 0.45 μm 로 나타났으며, 이러한 경향은 Inconel 600 재질에서 분석한 바와 같이 시편의 surface roughness에 기인한 것이라 판단되며, Inconel 600 재질로 제작하여 pH 9 조건에서 수행한 실험 결과, 부식 속도를 계산하기 위해 도출한 산화막 두께는 1.42 μm 이다.

[그림 18]을 [그림 17]과 비교 분석해 보면 경향이 약간 다르게 나타나고 있는 것을 볼 수 있다. 즉, [그림 18]에서 Fe 원소와 Cr원소의 경향이 [그림 17]에 도시한 Fe 및 Cr원소의 경향과 정반대로 0에 근접하고 있다는 것이다. [그림 18]에 제시되어 있는 Ni원소의 경우 [그림 17]과 달리 부식이 시작된 이후에 peak 값이 존재하였다가 감소하는 것을 볼 수 있는데, 이는 산소 분률에 기인한 결과라 판단된다. 즉, [그림 18]을 자세히 보면 부식이 시작된 이후 정상상태에 이르는 과정에 한 단계의 plateau가 존재하는데 이때 Ni원소 분률 또한 peak 값을 가지고 있고, peak 값의 크기는 Ni원소와 정반대의 경향을 보이고 있다.
