Bankart 수술 후 발생한 금속 봉합 나사못 합병증의 관절경적 치료

Arthroscopic Treatment of Metallic Suture Anchor Failures after Bankart Repair

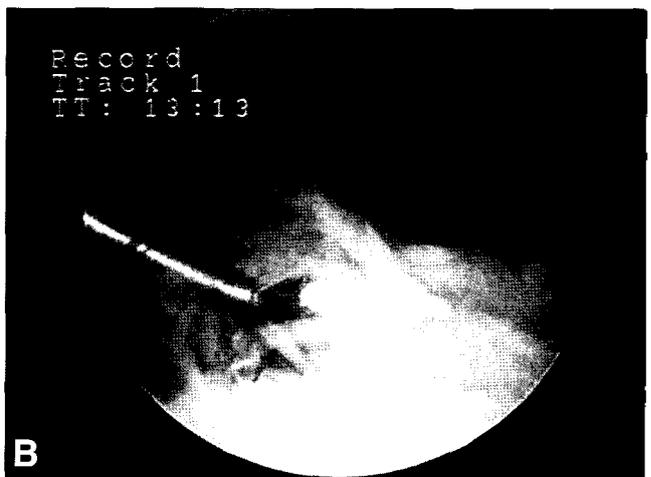
Fig. 2. (A) First Bankart operation. None of suture anchors were protruded. (B) Arthroscopic view of protruded suture anchor tip surrounded by the fibrous and cartilage tissues 3 months after first operation (Same spot).

돌출된 봉합 나사못은 섬유성 조직이나 연골에 얽혀 들어 있는 소견이 많았다(Fig. 2). 이런 경우 대패기 (shaver) 나 고주파 (radiofrequency)로 주변 조직을 정리하면 돌출된 봉합 나사못 머리 부분을 쉽게 노출시킬 수 있었다. 돌출된 봉합 나사못 부분은 연골면 위로 노출된 길이가 3mm 정도로 매우 짧아 제거하기가 어려운 경우가 대부분이었다. 이 경우 관절외순 내로 다시 봉합 나사못을 강제로 밀어 넣는 방법도 고려할 수 있으나 봉합 나사못이 관절외순 내로 다시 들어가지 않거나 재수술에 방해가 되는 경우 제거할 수밖에 없다. 각 제품마다 봉합 나사못 제거 기구가 있으나 국내에서는 사용할 수 없는 형편이다. 봉합 나사못을 제거하는 경우, 우선 봉합 나사못이 돌출된 부위 주변의 연부 조직이나 손상된 연골 파편들을 제거하여 봉합 나사못의 돌출 부위를 확대시켰다. 비록 봉합 나사못의 돌출 부위를 넓혀 봉합 나사못 머리 부분이 봉합 나사못 삽입 기구 끝부분에 정확하게 삽입이 되어도 관절와 내에 나사 형태로 박혀 있으므로 봉합 나사못 삽입 기구를 반대 방향으로 돌려도 움직이지 않았다. 이때 원래 삽입했던 봉합 나사못보다 조금 더 큰 직경의 빈 봉합 나사못 삽입 기구를 (empty inserter) 봉합 나사못 주변에 위치시키고 망치로

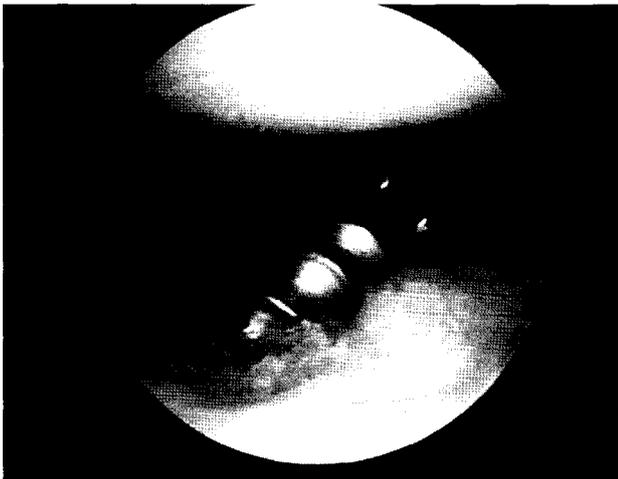
Fig. 3. Arthroscopic retrieval of prominent suture anchor.

치면 봉합 나사못과 골 사이에 공간이 생기며 주변의 구멍이 넓어진다. 즉 만약 직경 2.4 mm 봉합 나사못을 사용한 경우 2.8 mm 삽입 기구를, 직경 2.7 mm 봉합 나사못을 사용한 경우 3.0 mm 삽입 기구를 이용하여 관절와와 나사못 사이의 여유 공간을 만들 수 있다. 공간을 확보한 후 봉합 나사못의 돌출 부위를 grasper나 mosquito 등으로 잡고 돌리면 제거가 가능하다(Fig. 3). 본 환자들의 경우 돌출된 나사못의 삽입 각도와 빈 봉합 나사못 삽입 기구의 방향은 대부분 일치하여 나사못을 제거할 충분한 깊이를 확보하는데는 어려움이 없었다. 만약 돌출 나사못과

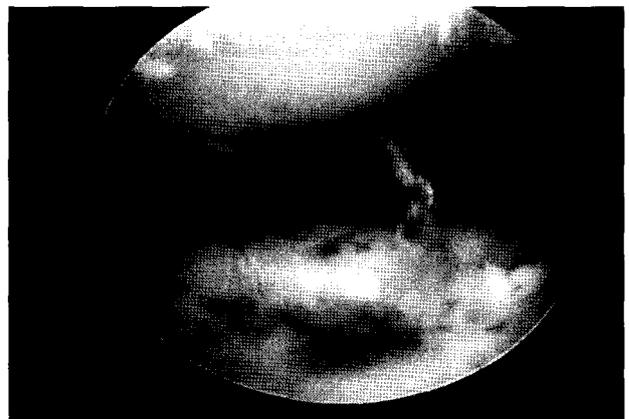
Fig. 5. Arthroscopic finding of the erosion of cartilage of the humeral head.

돌출되었던 봉합 나사못의 위치는 5시 방향 1명, 4시 방향 2명, 2시 및 3시 방향 각각 1명씩이었다. 그 중 2명은 전방 관절외연에서 5 mm 정도 내측에 즉 관절외 연 위에 위치하고 있었다(Fig. 4). 나머지 3명은 전방 관절외 연 또는 1~2 mm 정도 내측의 올바른 위치에 삽입되어 있었으나 그 중 2명의 전방 관절외연은 여러 번의 전관절 탈구로 인해 연골 마모 및 골소실이 관찰되었다. 돌출된 봉합 나사못 머리 부분은 섬유 조직과 연골 조직에 둘러 싸여 있었으나 대패기로 주변 조직을 정리하면 쉽게 노출되었다. 5명 모두에서 돌출되어 문제를 야기시키는 봉합 나사못을 각각 1개씩 제거하였다. 재수술시 모두 상완골두에 연골 손상이 발견되었으며 1명은 관절외에도 연골 마모가 동반되어 있었다. 상완골두 연골 결손은 특정 부위에 국한되기보다 상완골두 상반부의 전, 후방에 전반적으로 Outerbridge grade II-III 사이의 연골 결손이 관찰되었다(Fig. 5).
