승용차 클러치 시스템의 트라이볼로지 특성에 관련한 고장사례 연구

Failure Study for Tribological Characteristic Analysis of a Clutch System in Passenger Cars

Abstract – This paper presents a case study on the tribological failure analysis of a clutch system for a manual transmission car. The clutch systems are composed of clutch disk, clutch pressure plate, flywheel rubbing surface, coil and diaphragm springs, release bearing and lever, clutch spline and shaft. The purpose of a clutch system is to transmit and disconnect the driving power of engines by frictional force from a rubbing surface of a flywheel to a clutch disk and clutch pressure plate with a minimum power loss. In this study, many tribological failure cases based on the wear phenomena and thermal distortions have been presented, which are collected from the car repair shop and maintenance center. The tribological failures are mostly come from the driving conditions, overloading of a car, and especially driving style and personal habit of a car driver.

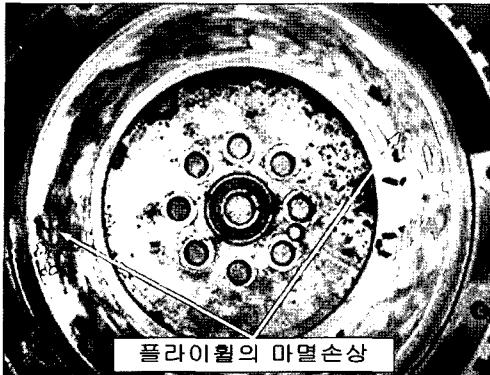
Fig. 3. Wear damage of flywheel rubbing surface.

플라이휠(flywheel)은 수동변속기를 장착한 차량에서 엔진의 부조화 동력을 균질화시켜 변속기에 전달하는 역할을 담당한다. 클러칭(clutching)할 때 클러치 디스크가 플라이휠에서 완전히 떨어지지 않고 부분적으로 계속 접촉하고 있으면, 플라이휠과 클러치 디스크의 미끄럼 마찰작용에 의한 마찰열에 의해 플라이휠과 디스크 마찰표면에는 대단히 높은 마찰열이 공급된다. 이러한 클러칭 마찰현상에 의해 플라이휠의 접촉표면은 열변형과 열탄성 마멸, 연삭마멸 등이 발생되어 플라이휠의 표면은 마찰손상을 받아 동력 전달율이 크게 떨어지므로 결국은 새것으로 교체해야 한다.

Fig. 3은 클러치 디스크와의 슬립에 의한 발생된 마찰열에 의해 플라이휠 접촉표면이 과열되면서 플라이휠 마찰 접촉면이 스크래치 연삭마멸, 열탄성 마멸, 응착마멸 등에 의해 손상된 고장사례를 보여주고 있다.

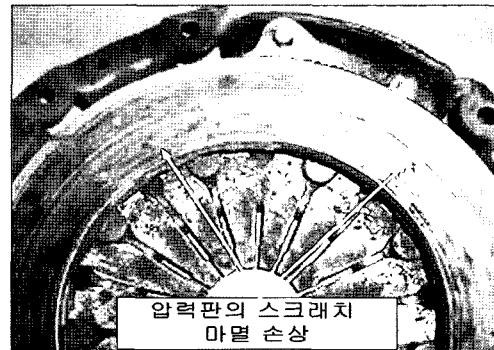
Fig. 4. Stick and wear of clutch pressure plate.

Fig. 4는 클러치 압력판의 디스크가 클러치 디스크와의 미끄럼마찰 접촉운동을 하는 과정에서 발생된 연삭마멸, 축적된 마찰열에 의한 열탄성 마멸, 스커핑, 심지어 마멸입자의 열고착 현상에 이르기까지 압력판 마찰표면의 고장사례를 보여주고 있다.

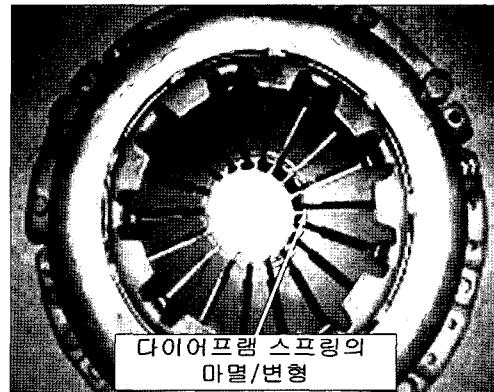
Fig. 5. Wear damage of diaphragm spring.

링 및 릴리스 레버의 작용에 대하여 동시에 구동하도록 설계되어 있다. Fig. 5는 다이어프램 18개의 스프링이 가압력에 대하여 탄성변형을 하면서 축적된 스프링의 탄성에너지가 충격력에 의해 발생된 마멸에 의해 접촉부의 손상된 고장사례를 보여주고 있다.

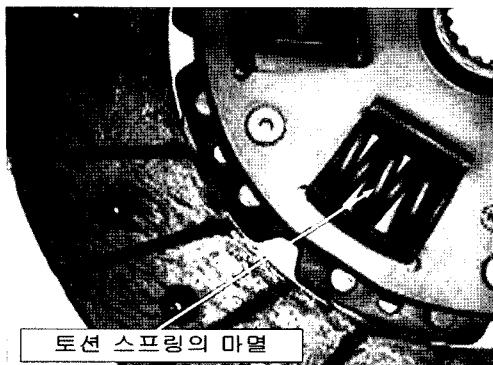
Fig. 6은 회전동력의 전달과정에서 형성된 충격하중으로 의해 토션 스프링의 마찰 접촉부에서 발생한 마멸 고장사례를 보여주고 있다.

Fig. 6. Wear damage of torsion spring.

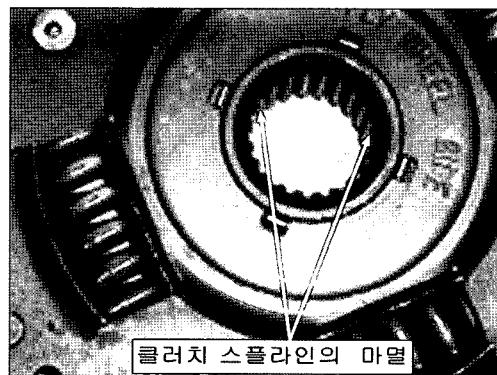
Fig. 8. Wear damage of clutch disk spline.

Fig. 8은 클러치를 연결할 때 스플라인의 조립이 부적절하여 스플라인의 마찰접촉 표면에서 마멸흔적이 발생된 사례를 보여주고 있다. 따라서 클러치 디스크에 스플라인 회전축을 안전하게 조립하기 위해서는 스플라인 회전축 맞춤작업을 엄밀하게 진행해야 마멸발생이 줄어들고, 토크효율도 좋아진다.

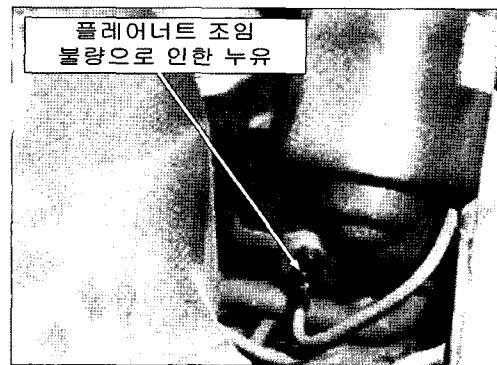
Fig. 12. Leak of clutch line.

클러치 라인을 연결하는 부위에 플레이너트(flare nut)가 장착되어 있다. 그러나 이를 연결부위에 대한 조임 상태가 적절하지 않으면 클러치 작동유가 누설될 수 있다. Fig. 12는 클러치 라인의 플레이너트 조임이 불량하여 작동유가 누설된 고장사례를 보여주고 있다. 이것은 클러치 라인의 엄격한 관리로 누유를 미연에 방지할 수 있는 간단한 사례이지만 클러치 시스템의 작동에 큰 영향을 미친다.

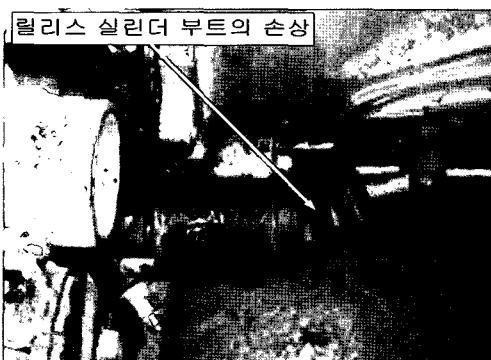
클러치의 릴리스 실린더는 클러치 마스터 실린더에서 보내진 유압을 피스톤과 푸시로드에 작용시켜 릴리스 포크를 미는 작용을 한다. Fig. 11은 클러치 릴리스 실린더 부트의 손상으로 클러치의 작동유가 외부로 누설된 고장사례를 보여주고 있다.

Fig. 11. Leak of clutch release cylinder.
