7월 중부지방 집중호우와 한강홍수통제소 홍수예보

본고에서는 금번의 중부지방 집중호우에 따른 한강유역에서의 주요 수문현황과 홍수예보 발령 상황을 간략히 정리하고, 본 유역에 대한 홍수예보업무를 담당하고 있는 한강홍수통제소의 당시 홍수통제 활약상에 대하여 간략히 기술하고자 한다.

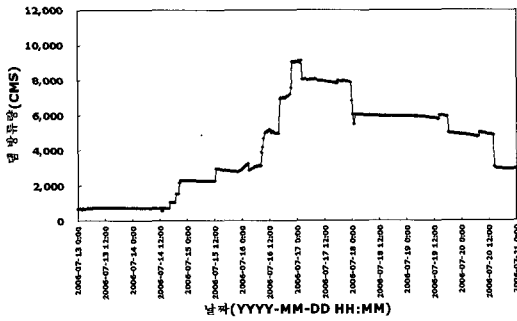
그림 3. 주요 댐 방류 현황

(a) 충주댐

(b) 팔당댐
