바람직한 하천정비기본계획 수립방안 (태화강 사례를 중심으로)

조 흥 제 |
울산대학교 건설환경공학부 교수
hjcho@mail.ulsan.ac.kr

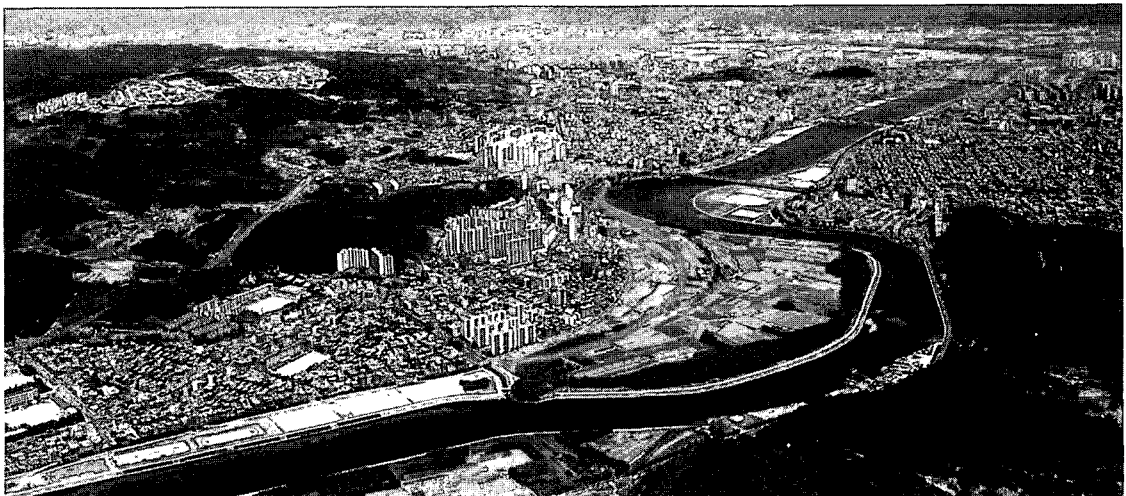
그림 3. 1987년 하천정비기본계획 및 제방법선

치수 위주였던 당시 하천법에 따라 그림 3에 나타낸 바와 같이 둔치 내에 밀식되어 있는 모든 대나무 숲을 제거하고 제방을 축조하는 것으로 계획하였다. 계획빈도는 100년이고 확률강우량을 336mm, 계획홍수량은 상류유입부(삼호교) 기준 3,000m³/s 이다.

한편, 1995년 울산시와 울산시민의 요구에 의해 대나무 숲 존치 결정이 내려졌으며, 그림 3의 제방축조선을 기준한 제내지 (약 5만5천평)는 시민들의 반대에도 불구하고 '자연녹지'에서 '주거지역'으로 용도변경 되었다.

- 대나무 숲 존치위해 제방축조위치 변경 필요
- 기존 제방법선에 의해 '주거지역'으로 변경된 제내지(5만5천평)는 치수에 도움 안 됨(그림 3 참조)
- 상류지역 홍수방지(안전)위해 수로굴착 필요(그림 5 참조)
- *수로 굴착 : 평균 폭 80.0m, 평균 수심 7.0m 길이 1,300m (그림 5, 6 참조)

- 표 2.4에 나타난 바와 같이 현 상태(그림 4)보다, '87년 기준 법선안(그림 3)과 같이 제방을 축조한 것이 상류의 홍수위가 더 낮아짐.

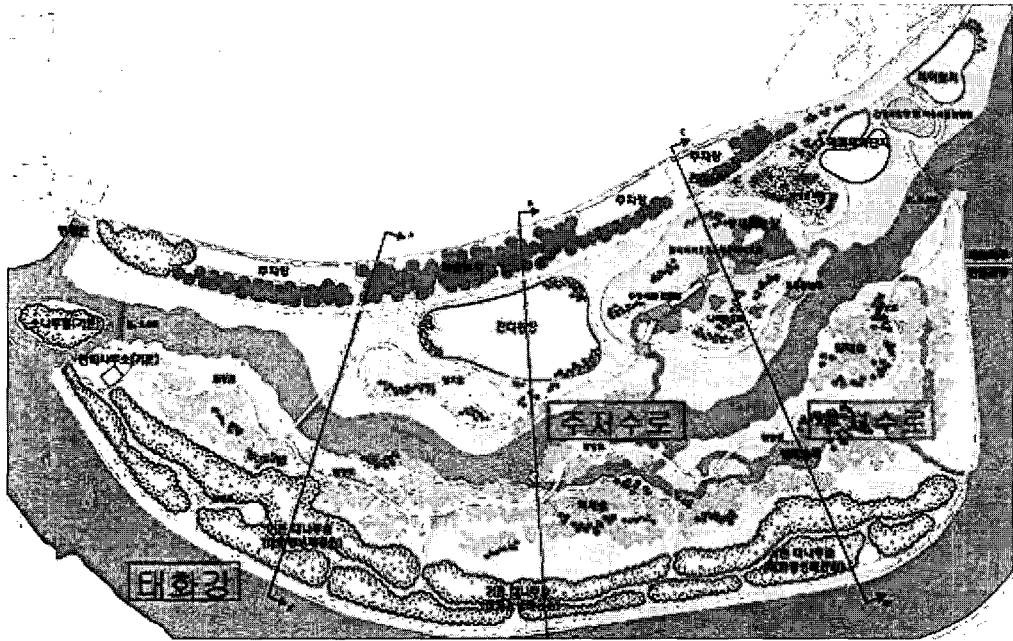
그림 7. 최종보고서상의 저수로굴착(안)'06. 6)

- 기존의 수로 굴착안 ('03년 안) :
 둔치(태화들)에 평균 폭 80m, 깊이 7.0m, 길이 1.3km
 * 두 유로 합류부의 와류발생을 없애기 위해 하류부 둔치 약 1만평 제거(수리모형실험 결과)
- 수정된 저수로 굴착안 (최종안) :
 둔치(태화들)에 평균폭 48m, 깊이 5.0m, 길이 1.3km
 * 울산시의 요청에 대해 제거 예정이었던 1만평 유지결정 (와류발생 가능성 큼)
 * 저수로굴착 사유
 - 대나무 숲 존치에 따른 치수개선효과 (저수로 굴착부가 홍수분담30%이상)

- 유지수심 0.11m로서 자연형 하천 및 생태 하천 가능

- ① 저수로굴착부의 홍수분담율은 약 5.8%에 불과(기만)
- ② 울산의 12경 중의 하나로 되어 있는 대나무 숲 일대가 저수로굴착에 의해 섬으로 됨.
- ③ 따라서, 교량신설이 필요하고, 유지수심 0.11m로는 친수효과를 얻을 수 없음.
- ④ 또한, 유지용수 확보를 위해 태화강 물 이용을 위한 펌프시스템 필수
- ⑤ 무엇보다도, 막대한 예산(500억 이상)을 투입해 확보되는 5만평 중 3만평을 수로 굴착에 의해 없애는 것은 불가 할 뿐만 아니라, 현
