가스사고사례 소개

출처/가스안전·발행/한국가스안전공사

사례 1. 가스보일러 제품 노후 사고

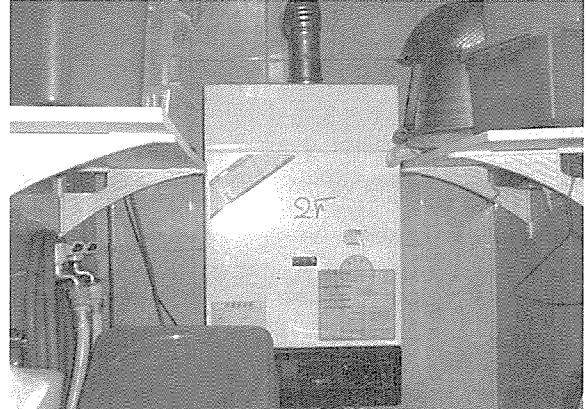
- 가스보일러를 가동한 후 약 10분안에 보일러 연도 및 보일러실 내부에서 CO가 허용농도 이상의 수치가 검출된 것으로 보아 가스보일러의 노후 등으로 인한 불완전연소에 의하여 발생된 CO가 실내로 유입, 중독된 사고임.

- 보일러실 및 실내에서 다량의 CO가스가 검출된 것으로 보아 보일러가 가동되면서 발생한 폐 가스(CO)가 거실 및 방으로 유입된 것으로 추정됨.

- 보일러를 설치한 수요가 시설에 대한 안전점검 미흡
- 노후보일러를 정기적인 A/S나 교체 없이 장기간 사용

- 공급자의 철저한 안전점검 실시 및 사용자에 대한 홍보 강화
- 가스보일러가 일정 기간이 지나면 주기적인 A/S 및 적정기간 내에 교체하도록 제도

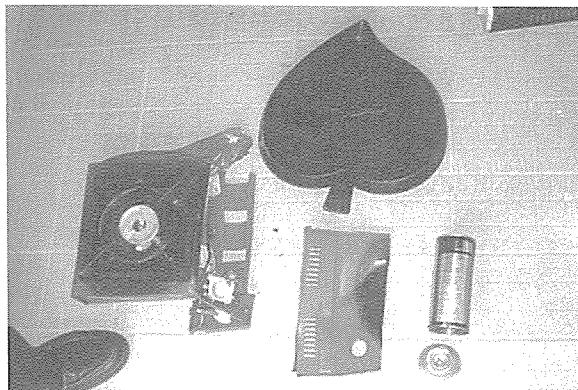
- 이동식부탄가스연소기의 삼발이 위에 삼발이 보다 넓은 (가로35cm×세로 30cm 두께 3.5cm)의 돌판 조리 기구를 올려놓고 새우를 구어 먹고 소화상태로 있던 중 연소기에 장착되었던 접합용기가 복사열에 의하여 파열된 사고임

- 이동식부탄가스연소기 사용 시 삼발이 보다 큰 과대 조리기구 사용

- 이동식부탄가스 연소기 사용방법에 대한 홍보 강화
