가스사고사례 소개

출처/가스안전·발행/한국가스안전공사

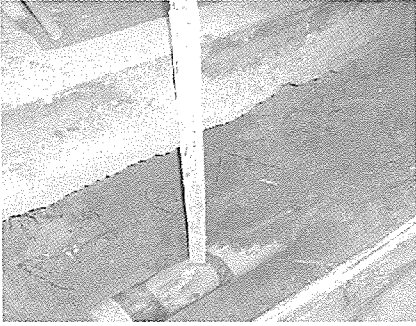
• 굴착공사 시공자가 굴착 사실을 EOOO(굴착공사원콜센터)로 신고하지 않았고, 도시가스사와도

굴착 협의
 • 통지하지 않고 무단으로 포장마차에 지하수를 공급하기 위한 보링 작업

중 지하에 매설된 도시가스 배관을 인지하지 못하고 굴착용 보링 바가 직접 도시가스배관(중압 PLP, 150A)을 손상시켜 가스가 누출, 주변 약 3,000세대의 가스공급이 중단된 사고임

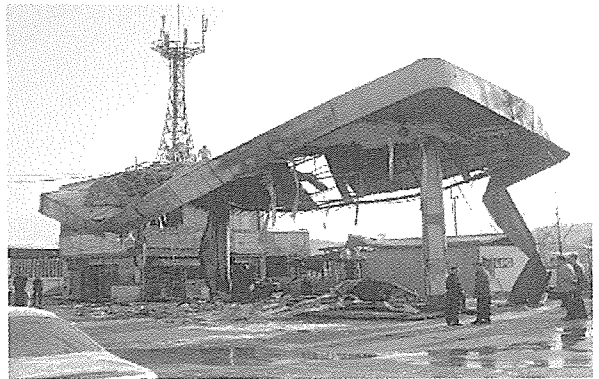
- ▶ 사고일시 및 장소
 - 일시 : 2006년 3월 ○○일(토) 06:00분 경
 - 장소 : 대전 ○○구 ○○LPG충전소
- ▶ 피해현황
 - 인명피해 : 없음
 - 재산피해 : 복식충전기 3대 등 소방서 추산 25,314만원
- ▶ 시설현황
 - 저장능력 : 부탄 20톤 × 1기
 - 충전기 : 복식 × 3기
- ▶ 사고내용
 - 약 2cm정도의 적설량으로 인해 상기 충전소 앞 도로가 빙판길이 되어 도로를 주행하던 18톤 트럭이 선행하는 승용차를 피해 앞지르기를 하려고 충전소 부지내로 진입하였으며 충전소 부지 또한 결빙으로 인해 트럭이 미끄러지면서 충전기 3대를 충돌·파손하여 가스가 누출되면서 화재가 발생한 사고임
