가스사고사례 소개

출처/가스안전·발행/한국가스안전공사

사례1. LP가스 누출에 의한 폭발 사고

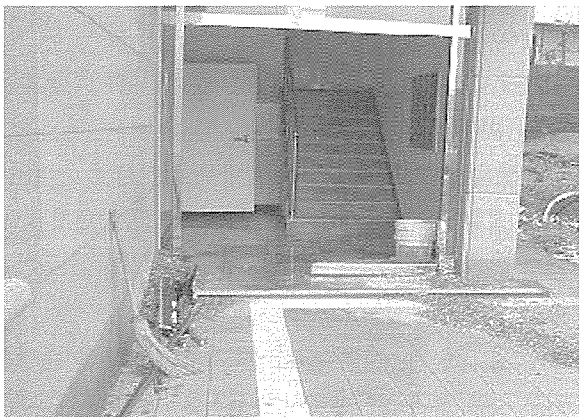
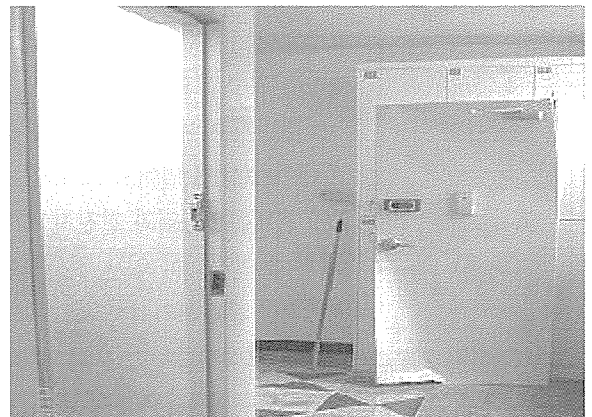
• 사고 당일 보일러 시공자가 원룸 입주 전 보일러 시운전을 위해 방문하였고, 가스렌지를 시험 점화하다가 체류한 LP가스에 점화되어 폭발한 사고임.

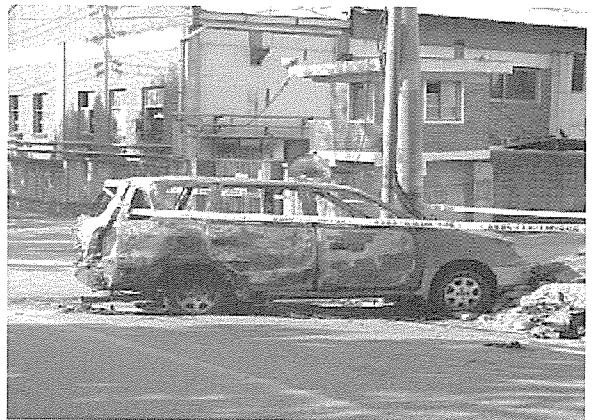
• 사고차량의 뒷자리에 조정기가 체결된 20kg 용기가 눕혀 적재되어 있던 것으로 보아 차량의 이 동에 따른 충격 등으로 조정기 체결부위 및 용기밸 브가 이완되어 이들 연결부위에서 차내에 누출 체 류된 상태에서 운전자가 담배를 피우기 위해 라이 터를 켜는 순간 폭발하면서 화재로 발전한 것으로 추정됨
