# 하와이 한인기독교회

## Korean Christian Church

● 건축개요

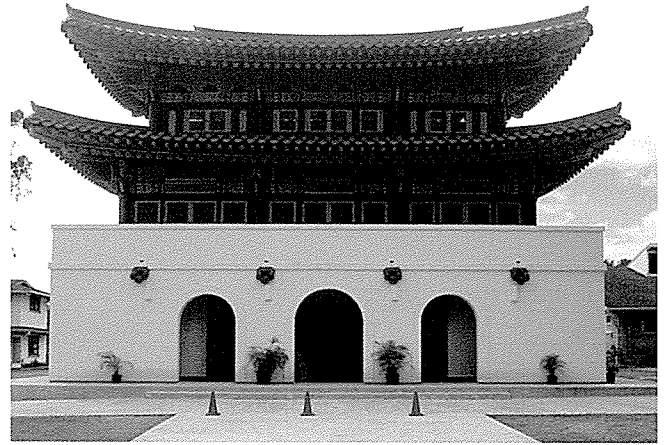
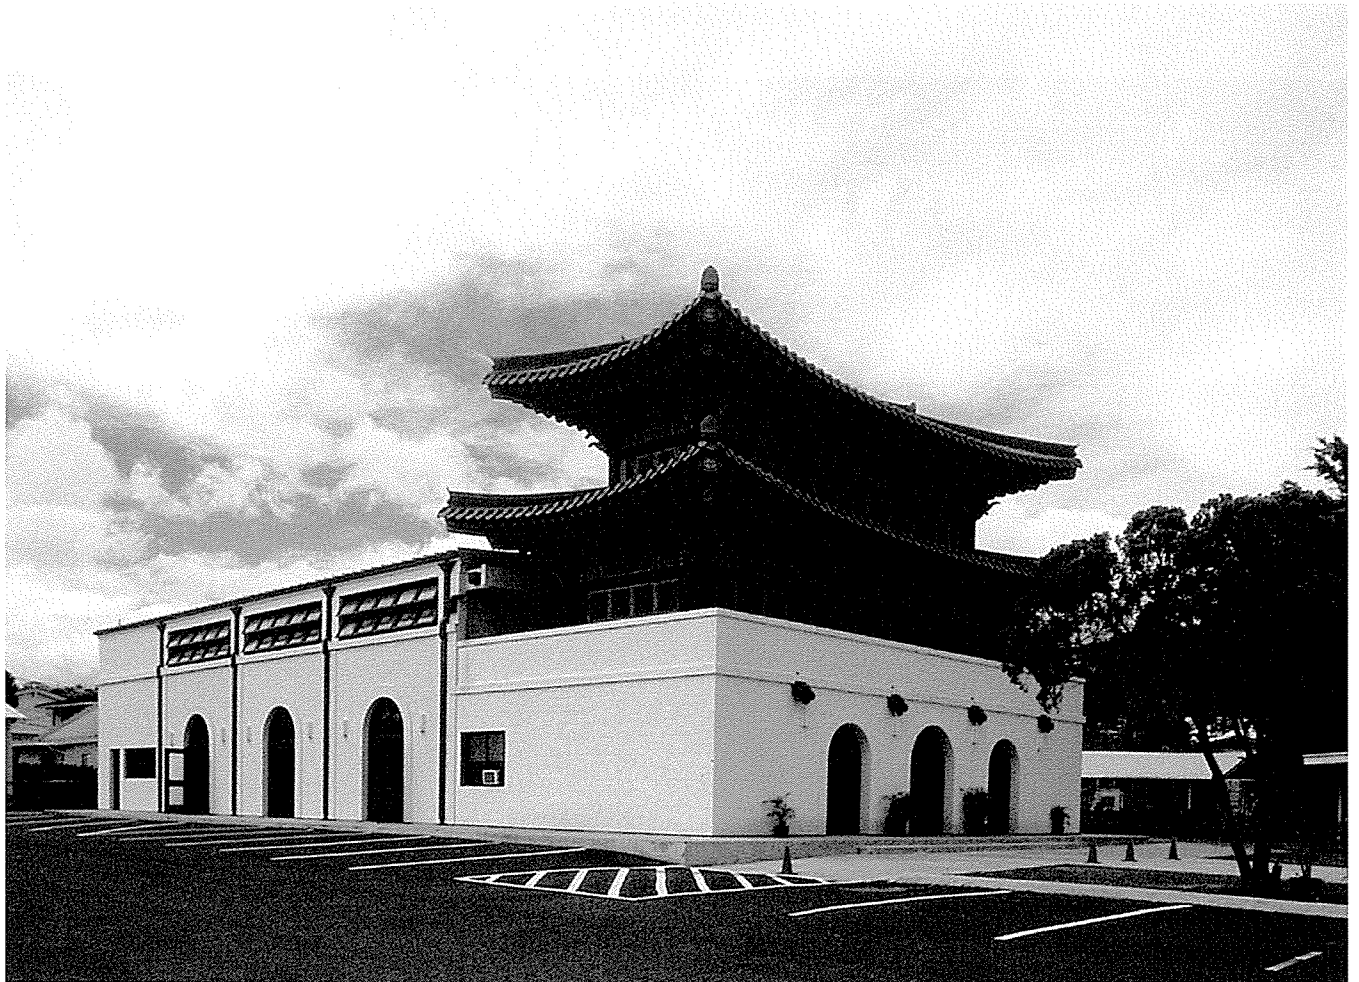
1. 정문을 측면에서 올려다 봄
2. 축조된 경화문의 형태를 비교적 충실하게 재현하려고 함.
3. 전통건축의 형태를 나타낸 정문과 실제 예배공간인 문풍이 직결된 모습으로 측면에 그대로 나타낸다.

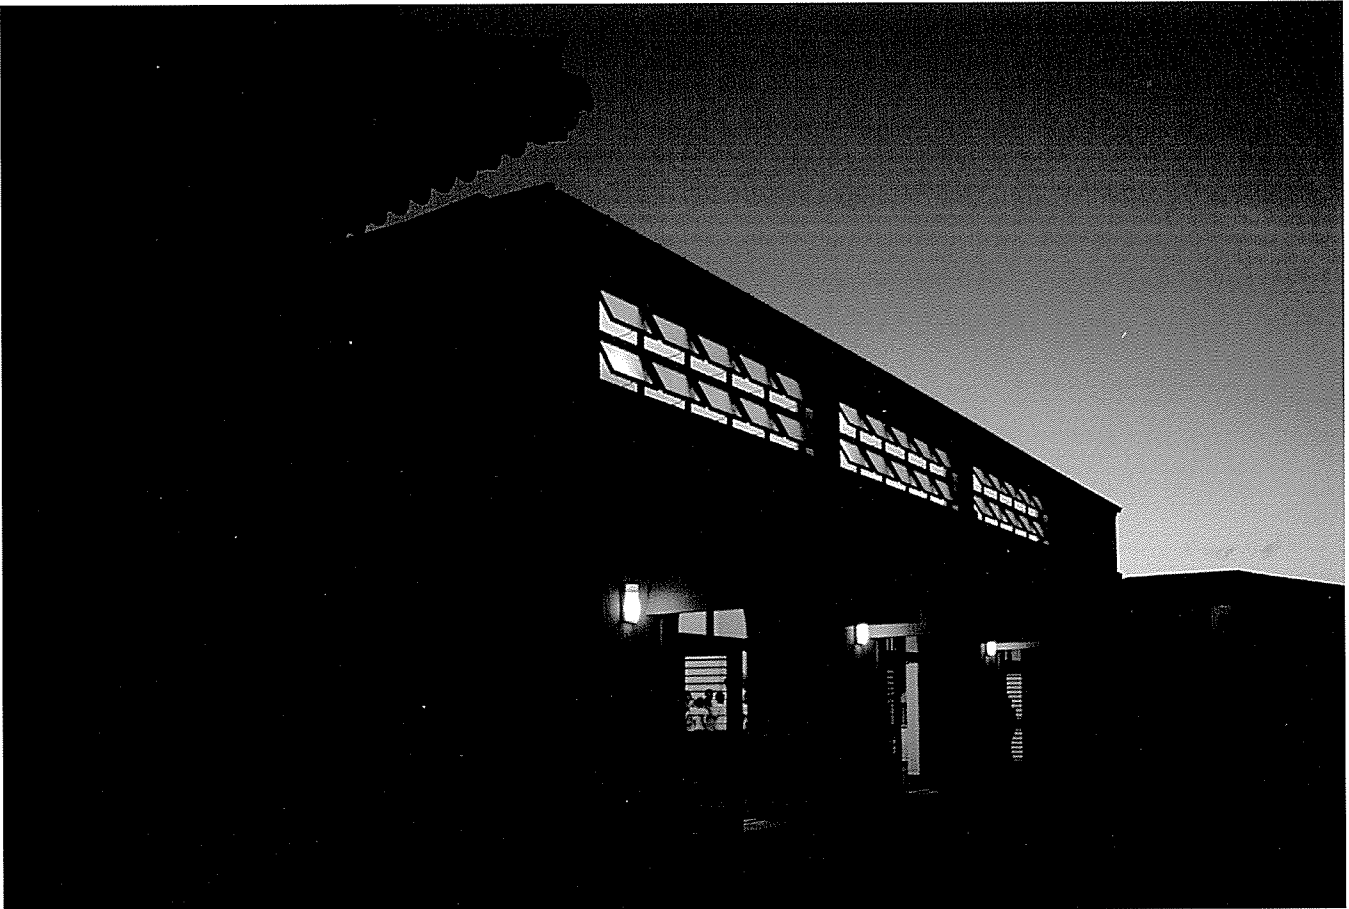
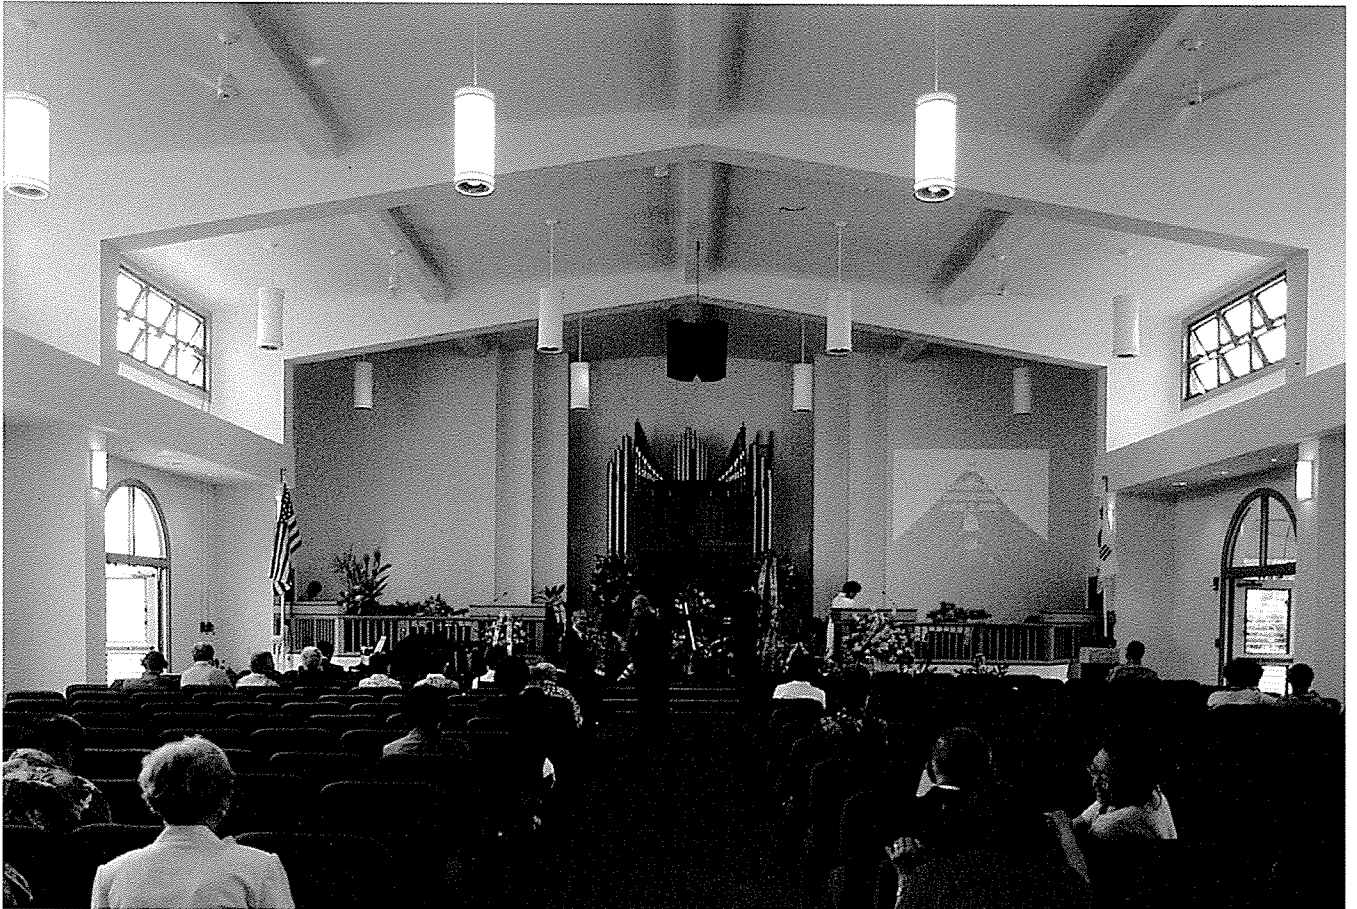
- 1. 이층만 볼 땐 여기서 보 예배당 부분의 아경모습
- 2. 예배당 내부전경 모습, 낭만감이 자연광기를 위한 창 의 개폐시설이 눈에 들어온다.
