# 수송용 기계기구 제조업 안전관리 개선 사례

충남북부지회 박관신 과장

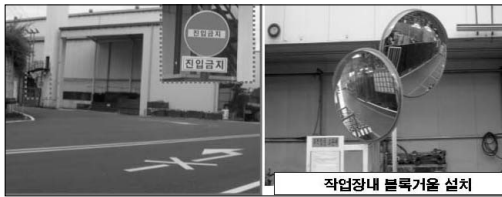
제품출하시 지게차 및 차량간 충돌, 운반물 낙하, 협착사고 발생 위험(RAP : 832)

- ① 작업장내 운행시 운전자 시야 미확보 구간에 볼록거울 설치
- ② 작업장내 통로 구획 및 일방통행 도로 지정

볼록거울 설치 및 통로구획 재조정

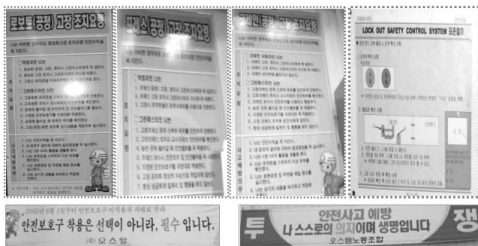
(1) 안전보건 표지판, 안전수칙 제정 및 게시

안전보건표지판 부착, 작업별 안전수칙 부착, 산업재해예방 홍보 현수막을 부착하여 근로자의 안전의식 고취

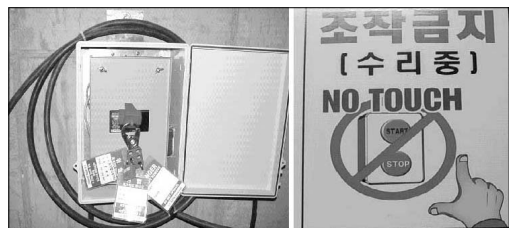
(4) Lock out & Tag out 시행

수리, 정비 등의 비정상작업시 에너지원을 차단하고 차단부에 Lock out & Tag out 부착

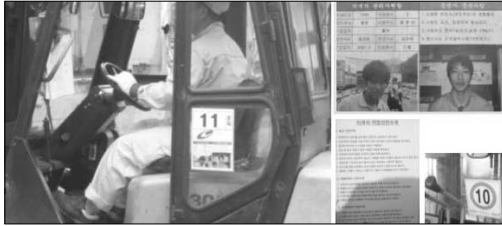
(5) 지게차 운전자 관리

- ① 특별안전보건교육 이수자에 한하여 운전면

허중 발급 및 지게차에 게시

② 지게차에 안전수칙 및 규정 속도 표기

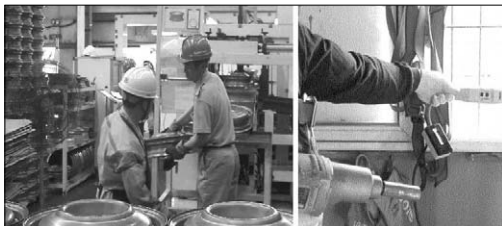
(6) 보호구 및 감전방지기구 사용

① 안전모, 안전화, 안전대 착용 대상작업의 모든 근로자는 보호구 착용

② 전기 취급자는 절연용(활선 포함) 보호구 및 10mA의 GFCI(콘센트형 누전차단기)를 휴대하여 이동용 전동공구 작업시 사용
