금속제품제조업 안전관리 개선 사례

전북지회 고영태 과장

위험성평가를 통한 안전관리 개선사례

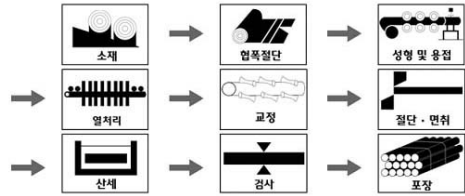
4. 작업공정도

- ▶ 소재공정 : 크레인을 이용하여 소재를 입고
- ▶ 협폭절단공정 : 입고된 코일을 Slitter을 이용하여 사이즈별로 절단
- ▶ 성형 및 용접공정 : 조관·절단된 코일을 성형 및 용접
- ▶ 열처리공정 : 후처리·조관된 제품을 열처리, 교정, 절단·면취, 산처리
- ▶ 검사공정 : 제품의 최종검사 및 마킹
- ▶ 포장공정 : 완성된 제품을 지게차를 이용, 트럭에 상차

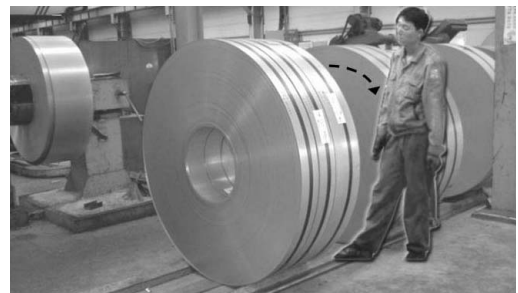
가. 조관공정(1)

- (1) 설비명 : 조관기, 롤벤더기
- (2) 작업 : 성형 및 용접
- (3) 위험요인(위험도 : RAP 576)
 - ① 소재취급시 소재의 전도 및 낙하 등에 의한 협착(위험)[소재 : Coil, 철판]
 - ② 기계설비 근접작업시 협착 위험
 - ③ 소재의 반복적인 취급에 따른 근골격계질환 발병위험
 - ④ 소음발생에 의한 청력손실 위험 (92~98dB)

- ① 작업안전수칙 준수토록 관리 감독
- ② 숙련자 배치
- ③ 중량물 안내표지 게시 및 근골격계 질환 예방체조 실시
- ④ 귀마개(귀덮개) 착용

- ① 작업방법 및 작업자세 등에 대해 주기적으로 교육 실시

- ① 크레인 안전장치 성능 유지
- ② 말려들어갈 위험이 있는 장소에는 덮개 또는 울을 설치
- ③ Coil 전용적치대 개선

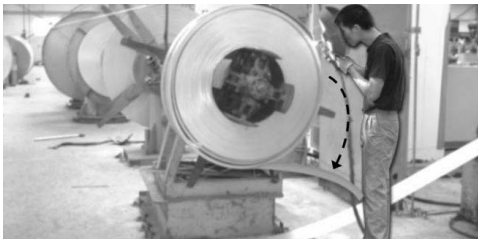
나. 조관공정(2)

- (1) 설비명 : 용접기
- (2) 작업 : 코일연결

- (3) 위험요인(위험도 : RAP 576)
 - ① Coil 연결 작업시 Coil 이탈 등에 의한 사고 위험

- ① 작업안전수칙 준수토록 관리감독
- ② 숙련자 배치
- ③ 가죽계 보호장갑 착용, 복장단정

- ① 작업방법 및 작업자세 등에 대해 주기적으로 교육 실시

- ① Coil 연결 장소에 Coil 이탈예방을 위한 보조작업대 설치

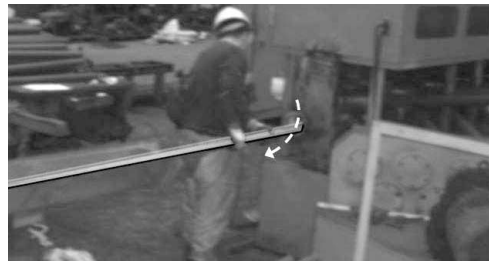
다. 후처리 공정(1)

- (1) 설비명 : 교정기
- (2) 작업 : 교정작업
- (3) 위험요인(위험도 : RAP 640)

- ① 교정작업시 회전하는 Pipe와의 접촉에 의한 사고 위험
- ② Hoist 이용 작업시 제품과의 접촉 등에 의한 사고위험
- ③ 소음발생에 의한 청력손실위험(92~98dB)

- ① 작업안전수칙 준수토록 관리감독
- ② 숙련자 배치

- ③ 귀마개, 가죽제 보호장갑 착용
- ④ 2인 1조 배치

- ① 2인 1조 작업특성에 맞는 교육 실시

- ① Hoist 안전장치 성능 유지
- ② 말려들어갈 위험이 있는 장소에는 덮개 또는 울을 설치
- ③ Pipe 지지대 설치 및 활용

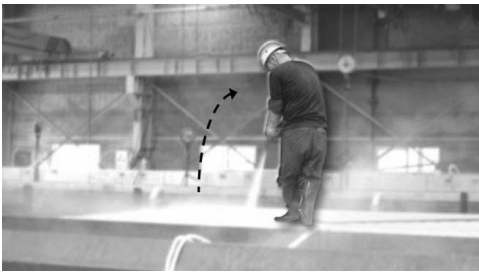
라. 후처리 공정(2)

- (1) 설비명 : 산처리기, 유해물질 저장탱크
- (2) 작업 : 산처리 작업
- (3) 위험요인(위험도 : RAP 320)
 - ① 제품 정렬작업시 손가락 협착 위험
 - ② 불산 등에 노출시 직업병 발병위험
 - ③ Hoist 이용 작업시 제품과의 접촉 등에 의한 사고위험
 - ④ 소음발생에 의한 청력손실위험(92~98dB)

- ① 질산, 불산 등에 대한 MSDS 비치·게시
- ② 유기가스용 방독마스크 등 보호구착용(안전표지 게시)
- ③ 2인 1조 배치

- ① MSDS 내용 및 기타 필요한 사항에 관한 교육실시(특별안전교육)

Hoist 안전장치 성능 유지
