안전한 보행자 횡단을 위한 차량신호기 설치위치 변경

정 광 복 서울지방경찰청 교통개선기획실 교통전문직
김 진 태 서울지방경찰청 교통개선기획실 실장

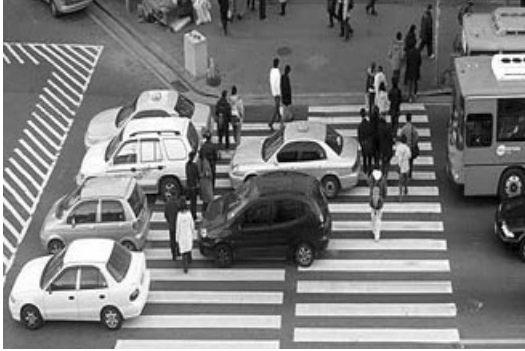
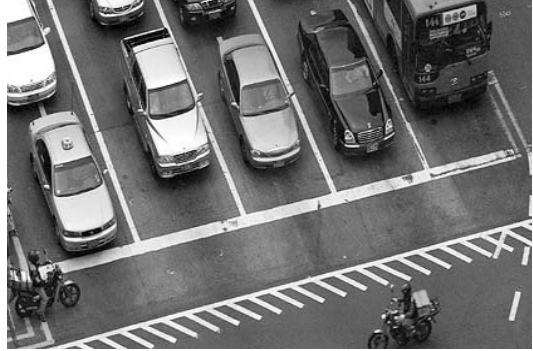
[그림 1] 정지선 지키기 생활화 운동 단속 전·후

경찰청은 이러한 안전문제를 인식하고 차량의 정지선 준수율을 증진시키기 위해 2004년 “정지선 지키기 생활화 운동”을 실시하였으며, 집중단속기간 동안 정지선 준수율이 80%이상으로 향상되었다(손해보험협회, 2005). 그러나 집중단속기간 종료와 함께 정지선 준수율은 과거의 수준으로 회귀되어 단속의 장기적 실효성이 지적되고 있다. 손해보험협회(2005)는 전국 23개 시·도 94개 신호교차로에서 분석한 결과 단속기간의 종료와 함께 정지선 준수율이 86.3%에서 78.4%로 7.9% 하락한 것으로 보고하였다(그림 1 참조).

(a) 종로2가 교차로(2005.1.11)

(b) 세종로사거리(2004.6.1)

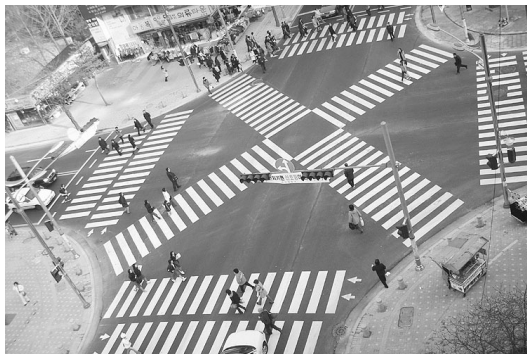
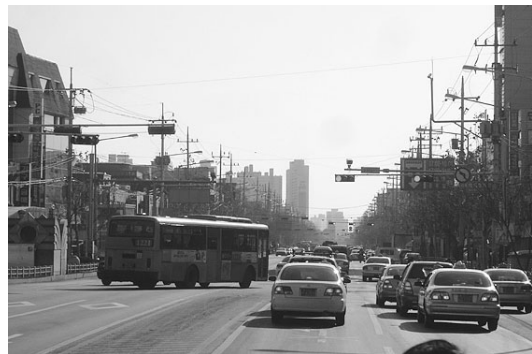
[그림 8] 접근로 전방에 설치된 신호기

(a) 안산시 설치사례

(b) 예각교차로 설치사례(목동삼거리)

인지되지 않아 운전자의 예측출발 억제가 있을 것이란 효과를 기대하며 시범사업이 수행되었다. 시범운영 이후 정지선 준수율이 30%에서 85%로 크게 향상되었다고 보고되나 보행교통량이 많은 1개 교차로에서 도출된 결과로 신호기전방설치의 일반적 효과로 인식하기엔 무리가 있다(그림 8(a) 참조).

서울특별시는 접근로가 교차되는 각이 특이한 예각교차로(목동3거리 교차로)에서 운전자가 타 접근로 신호등을 혼동하는 경우를 억제하기 위하여 신호기를 교차로 전방에 설치하였다(김균조 외3명, 2005). 이는 교차로 접근차량간의 신호기 인식수준 향상을 위하여 신호기 위치를 조정된 것으로 해당 지점에서의 정지선 준수율 변화 검토는 이루어지지 않았다(그림 8(b) 참조).

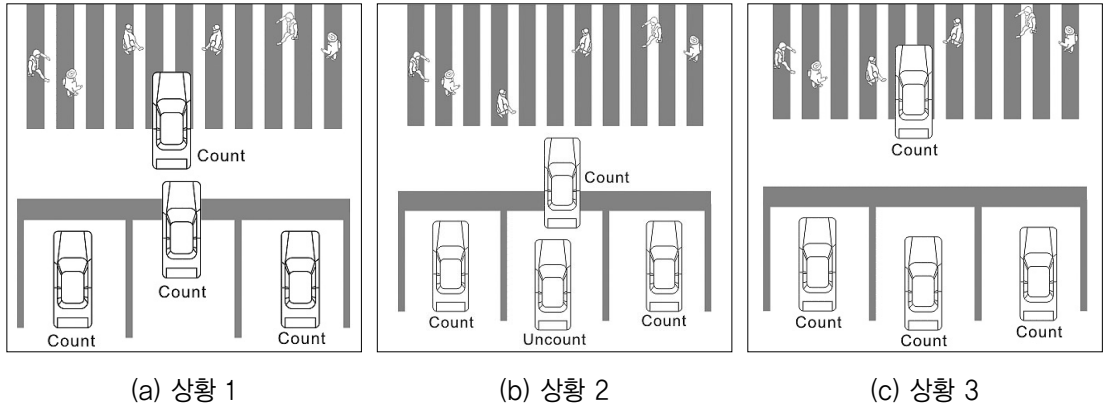
[그림 11] 정지선준수율 조사방법

[그림 11(a)]은 선두차량이 정지선을 위반하였으나 정지선을 많이 넘지 않아 후미차량 운전자는 자신의 의지와 상관없이 정지선 후방에 정지

하여야 하는 상황이다. 이러한 경우 후미차량은 자료수집 대상에서 제외하였다. [그림 11(b)]는 선두차량이 정지선을 위반하였으며 그 후미차량도 같이 정지선을 위반한 경우로 후미차량 운전자가 자신의 의지로 정지선을 위반한 경우이다. 이러한 경우 후미차량은 자료수집 대상에 정지선 위반차량으로 포함하였다. [그림 11(c)]는 선두차량이 정지선을 위반하였으나 후미차량은 운전자 의지로 정지선을 준수한 경우이다. 이러한 경우 후미차량은 자료수집 대상에 정지선 준수차량으로 포함하였다.

이때 추출되는 차량관련 자료는 두 개의 군(비영업용, 영업용)으로 구분하여 정리하였다. 현장 동영상으로 부터 합리적인 자료추출을 위하여 [그림 11]의 상황을 설정하였으며, 해당 상황을 반영하며 정지선 준수를 자료를 추출(수집)하였다.
