# 가스사고사례 소개

출처/가스안전·발행/한국가스안전공사

## 사례1. 호스이탈에 의한 가스 폭발사고

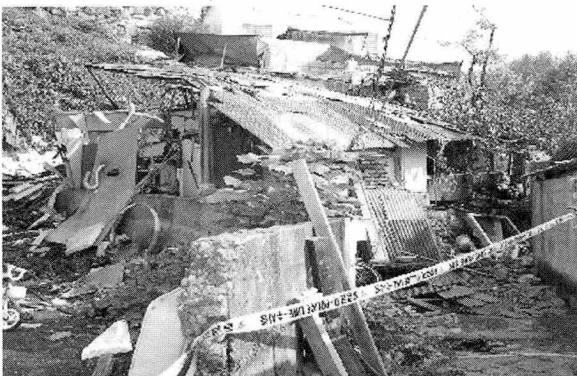
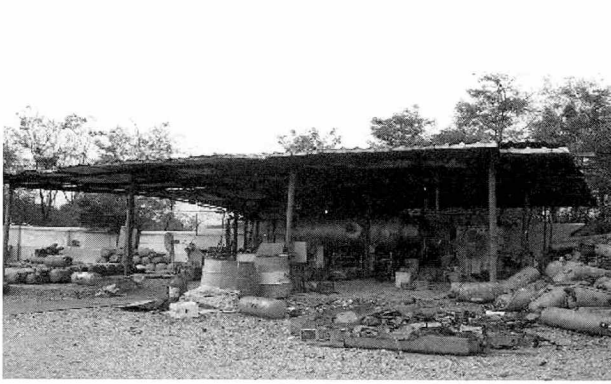
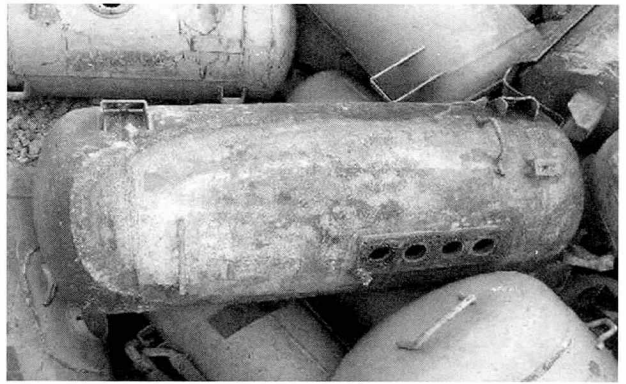
• 가스렌지 전단 중간밸브(퓨즈콕) 대응으로 설치된 솔레노이드 밸브의 전단 접속부로부터 호스가 이탈 분리 되면서 다량의 가스가 누출되어 체류 하던 중 피해자가 라이터를 켜는 순간 폭발한 사고임.
