설비시공개선사례 ⑱

제3장 공조배관공사

3.14 입상관 최하단부에는 이물질이 쌓이기 쉽다

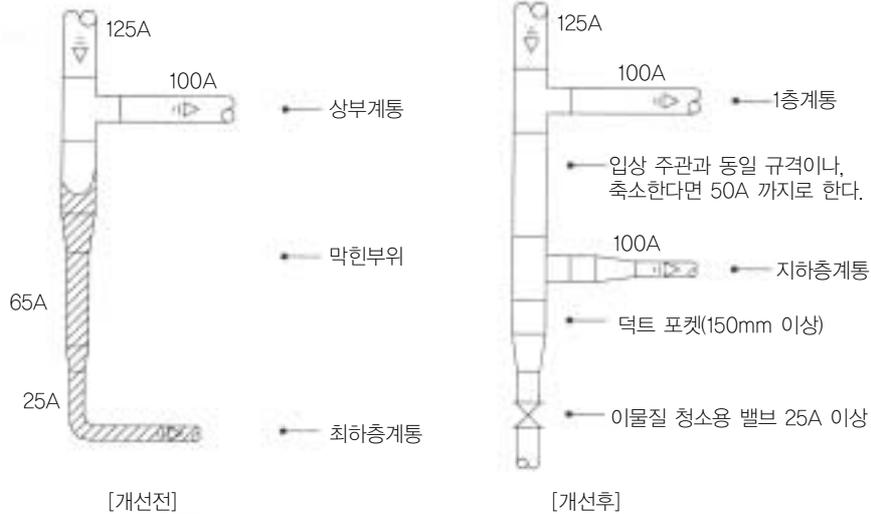
단일 입상관을 이용하여 각 층으로 분기를 해주는 난방배관 시스템에서 일정기간이 흐른 후 최하층 존의 난방불량이 되는 현상이 발생하였다.

유량 밸런싱을 위하여 최하층의 배관을 아래 그림과 같이 관경을 축소시켜 시공을 한 관계로 관경이 축소된 부분에 이물질이 쌓여 최하층 존만 난방용수의 순환불량을 초래하였다(개선전 그림 참조).

입상관 최하부에는 이물질들이 쌓이기 쉽기 때문에 이물질에 의해 배관의 막힘 현상이 발생할 수 있다. 입상관 최하부 관경의 직접축소는 피하고 T로 분기하여 이물질이 모이게 더트포켓(Dirt Pocket)을 만들고 시스템 드레인 배관을 설치하여 필요시 퇴수 및 이물질 제거용으로 사용한다(개선 후 그림 참조).

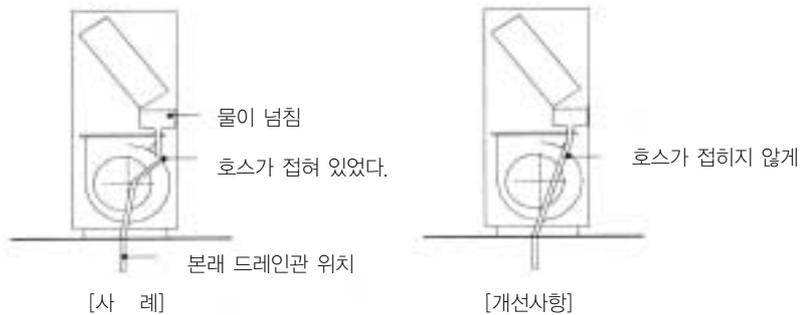
[사례 1] F.C.U 드레인이 넘쳐 카펫트르 절개하여 교체작업

입상 위치를 벗어난 드레인 배관에 대해서 무리하게 비닐호스를 접속했다.
그 결과 호스가 접혀서 드레인 팬으로부터 넘쳤다.

- 드레인 배관은 꺾인 부분이 없도록 시공 후 반드시 확인할 것
- 비닐호스는 구부리면 접히므로 사용금지(접혀 꺾이지 않는 이중 주름관 사용)

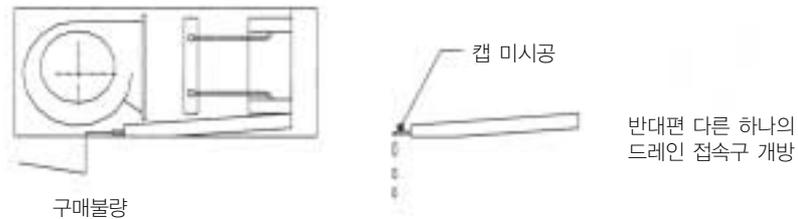
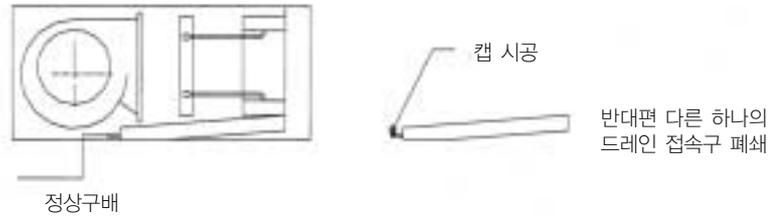
[사례 2] F.C.U의 드레인이 넘쳐 천장재 교체

천장 매립형 F.C.U에 드레인 접속구가 2개로 제작되어 있는데 그 중 사용하지 않는 쪽의 드레인 플러그 탈락으로 응결수가 넘쳤다. 또한 배수배관의 수평불량(역구배)으로 드레인 팬으로부터 응결수가 넘쳤다.

- 구매 불량인 부분은 바르게 잡아서 삽입한다.
- 장비의 형식에 따라 배수구가 없는 것과 좌우 형식을 구분하지 않고 사용될 수 있도록 양쪽에 배수구가 있는 것으로 구분되는데 시공 시 불필요한 배수구는 봉합을 하고 배수 배관은 역구배가 발생되지 않도록 시공한다.

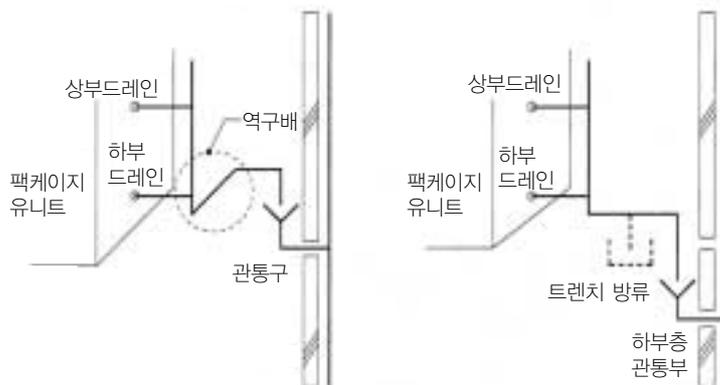
[사례 3] 역구배로 배수가 되지 않음

하부층 패키지 유니트의 드레인 배수관이 역구배가 되어 배수불량은 물론 상부층에서 배수된 응결수가 하부층으로 유입되어 누수가 됨

- 배수 배관을 트렌치 또는 집수정으로 유도
- 당해 층에서 역구배 발생시 하부 층을 이용하여 정상구배로 설치

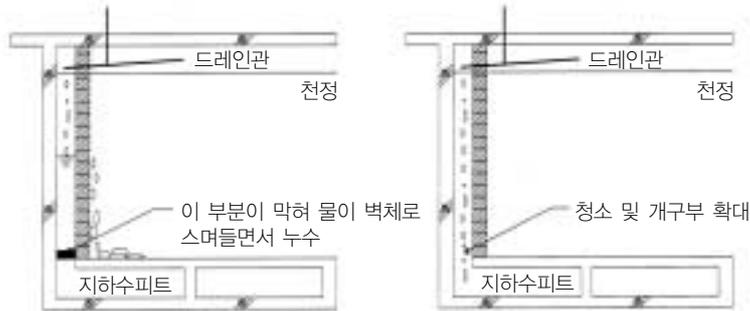
[사례 4] 드레인 배수가 지하 2중벽에서 실내로 누수

일반배수를 지하층 2중 벽속 피트에 방류하도록 되어 있는 설비에서 피트 하부의 배수구가 막힌 관계로 실내로 누수가 됨

- 막힌 부분을 청소
- 건축물로 이루어진 배수구는 조적 및 미장공사의 부산물로 인하여 막히기 쉽다. 작업시 각별한 주의가 필요하며 가급적 개구부를 크게 하면 이러한 문제점을 해결할 수 있다.

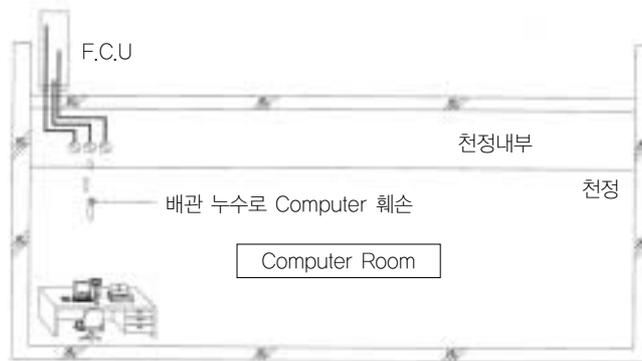
임대사무실 빌딩에 입주해 있는 A사의 컴퓨터실의 천장으로부터 누수가 발생하여 컴퓨터 장비에 피해가 발생되었다.

바로 위층의 사무실 냉방방용으로 설치된 바닥상치형 F.C.U의 배관이 컴퓨터실 상부 천장 내부에 위치해 있었고 동관 배관의 일부가 공식(鏽蝕)이 발생하여 누수된 것이었다. 또한 누수된 곳 바로 아래에 습기에 약한 전자기기, 즉 컴퓨터가 놓여있어 피해가 더욱 컸다.

상기 하자의 경우 배관이 누수가 되더라도 그 하부에 피해가 없도록 드레인 팬을 설치함과 동시에 그 드레인 팬에 누수검지기를 설치하여 만일의 경우 신속하게 감지하여 대응할 수 있도록 했다.

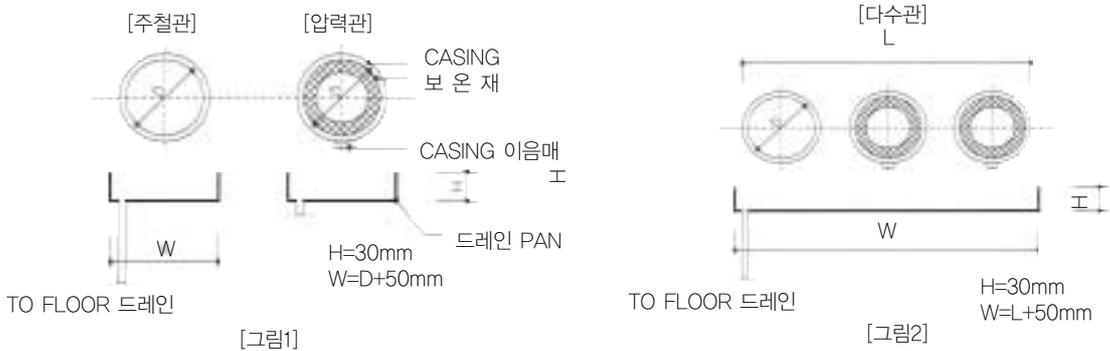
1. 변전실, 전산실, 수술실 등 물로 인한 피해가 예상되는 장소로는 일체의 수(물)배관을 제한하도록 하며, 특히 압력관(급수, 급탕, 난방, 소화 등)의 경우는 가능한 한 우회한다.
2. 배관의 수량에 따라 다음 [그림 1,2]와 같이 드레인 팬을 설치한다.
3. 드레인 팬은 누수되지 않는 구조(Steel 또는 PVC재질)로 하고 1/50 정도의 구배를 주어 드레인(Floor Drain) 등으로 간접 배수시킨다.
