# 건설 중대재해 사례와 대책 ⑧

자료제공 / 한국산업안전공단

## 2. 건설 사망재해 사례

#### 틀비계(B/T) 위에서 드릴 작업 중 추락

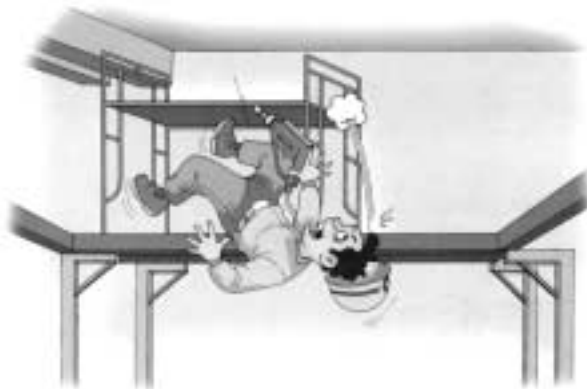
재해상황도

- 피재자 : 전공, 47세
- 사고유형 : 추락
- 피해정도 : 사망
- 기계식 주차장에서 피재자가 차량반송용 수평이동 카드 (Cart)에 설치한 틀비계 위에서 전기드릴을 이용하여 전선 인입구멍을 뚫던 중 몸의 균형을 잃고 추락하여(3.85) 사망한 재해이다.
- 공사규모 : 지하5층, 지상15층
- 공사금액 : 26,715백만원

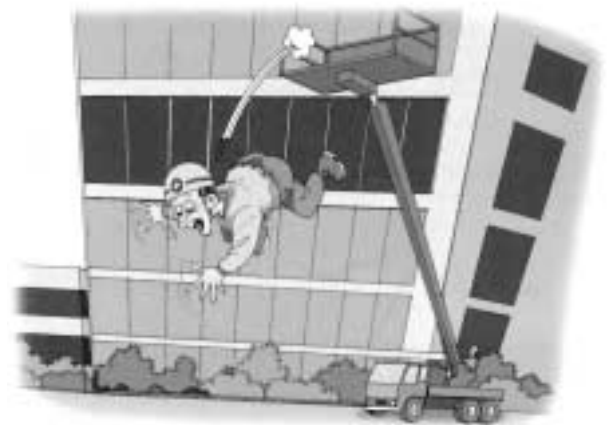
재해상황도

□ 근린생활시설 신축공사 현장에서 피재자가 고소 작업차를 이용하여 외벽유리 마감작업용 부속자재를 6층으로 운반 후 1층으로 내려오다가 작업대차 위에서 추락하여(10m) 사망한 재해이다.

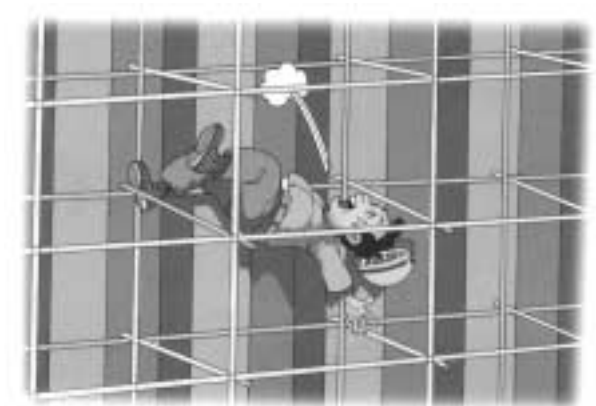
재해상황도

□ 피재자가 지하 5층 기계식 주차장 합벽구간의 방수작업을 위하여 비계위 작업발판에서 작업 중 추락하여(5m) 사망한 재해이다.

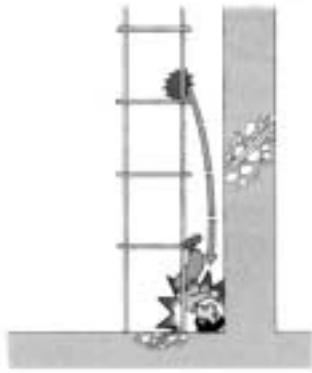
재해상황 단면도

9:40분경 비계 3단에 설치된 작업발판 위에서 방수작업을 하던 피재자가 몸의 중심을 잃고 합벽과 비계 사이(70cm)로 추락하여(5m) 사망한 재해이다.

돌출된 기둥으로 인해 작업발판과 방수작업면의 이격거리가 최대 약 70cm가 되도록 비계가 설치되어 추락의 위험성이 매우 높았음에도 불구하고 추락방지조치를 실시하지 않았다.

추락의 위험 장소에서 작업시 안전모 턱끈을 조여 착용하여야 하나 턱끈을 조이지 않아 추락시 머리를 보호받지 못하였다.

비계의 높이가 2미터 이상이고 추락의 위험성이 있는 장소에는 안전난간을 설치하거나 작업의 성질상 안전난간의 설치가 곤란할 경우에는 안전대 부착설비를 설치하고 근로자로 하여금 안전대를 사용하도록 하는 등 추락방지조치를 철저히 한다.

추락할 위험이 있는 장소에서 작업시 안전모가 벗겨지지 않도록 반드시 턱끈을 조여 착용한다.
