이중관 배관공법

(주)세방테크

1) 개요

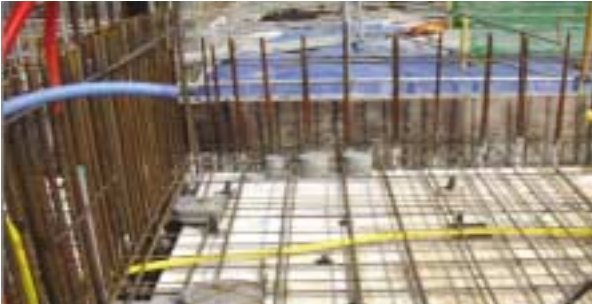
(3) 옹벽배관

건축품에 고정시 제작된 볼트를 이용하여 고정한다. 외벽 철근 안쪽에 결속선을 이용하여 배관을 고정한다.

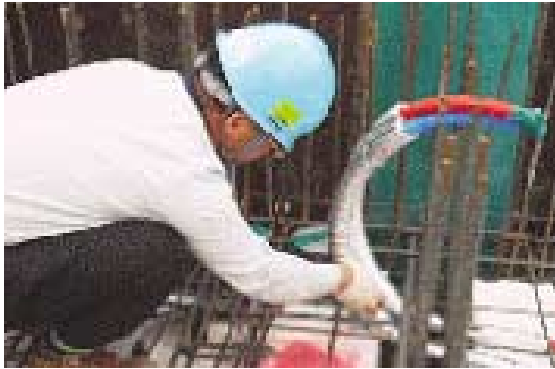
5. 이중관 아티론 보온

- 세대 외부로 배관되는 이중관은 동파방지를 위해 아티론 보온을 한다.(10T)

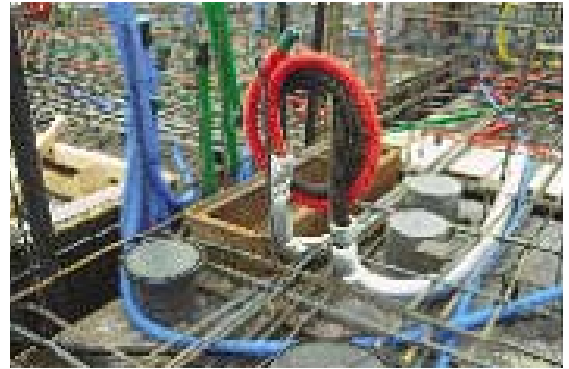
6. 입상이중관 배관고정 및 보온

- CD관의 끝나는 부위는 관말 CAP이나 청테이프로 밀봉하여 이물질의 오염을 막는다.

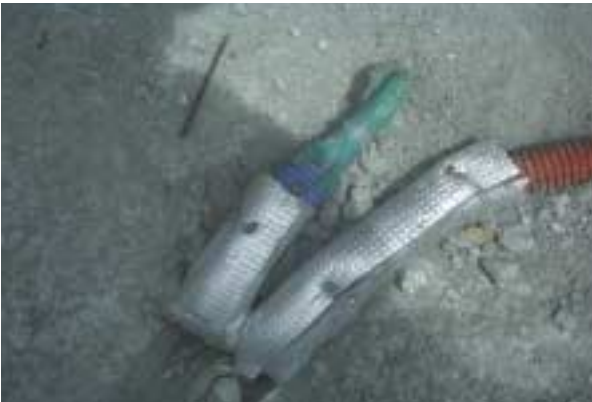
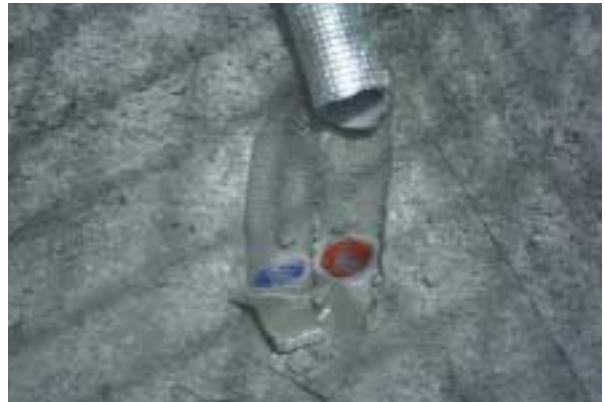
▶하자 1. 급수·급탕 배관 못으로 찍혀 배관을 교체하여야 하는 상황

내 용 : 타 공정 작업으로 배관 말단 부위가 걸리직 거린다는 이유로 못으로 배관을 고정 시켜 버린 상황

처 리 : 못으로 손상된 부분을 잘라내면 배관이 전체적으로 짧아져서 입상 MAIN으로 부터 전체적으로 교체함

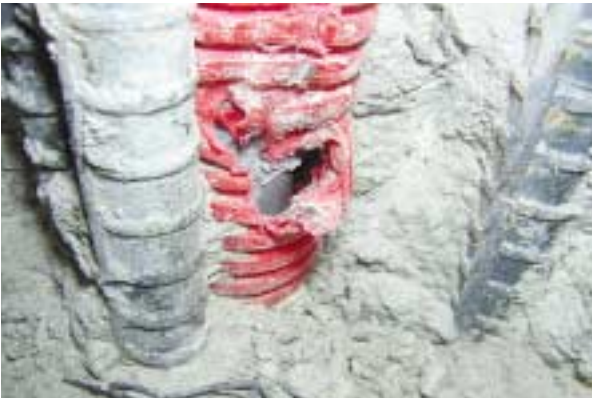
▶하자 2. 할석으로 인한 배관 파손

내 용 : 매립 되어 있는 급탕 배관을 타 공정의 할석으로 인해 배관이 파손 됨

처 리 : 파손된 PB배관 전체 LINE을 교체하고 또한 CD 파이 프도 겹으로 싸서 보양하여 처리

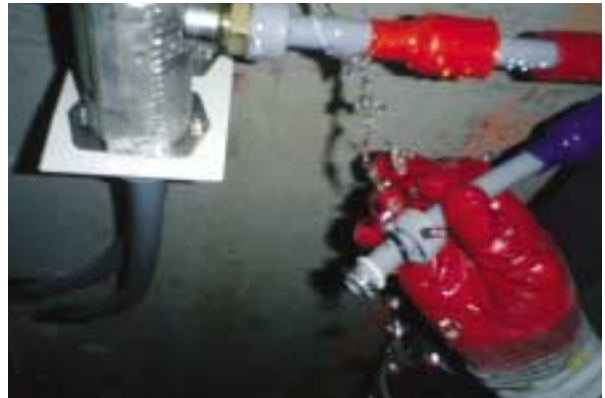
▶하자 3. 비 숙련공의 설치 미숙으로 인한 누수

내 용 : PB관의 삽입 불량으로 수압 TEST시 압력을 견디지 못하고 빠져버린 상황

처 리 : PB관의 끝을 잘라내고 새로 시공배관 시공시 반드시 숙련자의 교육과 실습이 필요
