가스누출에 의한 사고사례

출처/가스안전 • 발행/한국가스안전공사

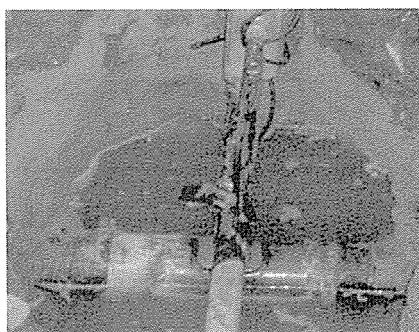
사례1. 중앙배관을 저압배관으로 오인

에 도시가스를 공급하기 위하여 인입배관 분기공사가 한창 진행되었다.

도로를 굴착하고 황색으로 코팅되어 있는 저압용 배관에 Service Tee를 설치하고 천공작업을 실시하였다.

그런데! 저압용 도시가스 배관에서 분출되는 가스는 엄청난 압력으로 솟구치는 것이었다.

2005년 1월 24일 월요일 16:35
분경 울산시 중구 복산동 신축주택 앞 도로상. 새로 지은주택

사고조사 결과 정작 중압 배관은 황색으로 코팅된 배관을 사용하였고 저압배관은 적색으로 코팅된 배관을 사용하였다는 것이다.

중압배관은 적색, 저압 배관은 황색을 사용하여야 한다.

1984년에 설치된 배관으로 20년 가까이 사용되었다고 하지만 이러한 사실을 모르고 관리되고 있다는 사실에 경악할 뿐이다.

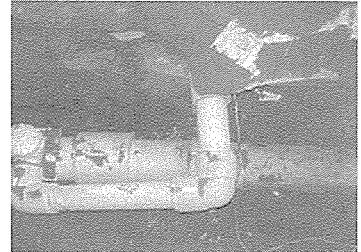
사례3. 천공작업 중 가스 누출

2005년 9월 1일 목요일 21:00분경 서울시 중구 어느 빌딩 앞 도로상.

빌딩으로 도시가스를 공급하기 위하여 공급관 분기작업에 따른 천공 작업을 진행하던 중 Service Tee의 부속품인 플러그가 이탈되면서 가스가 누출되는 사고가 발생하였다.

사고조사 결과 동 사고는 작업자의 실수는 물론 장비의 문제점과 사고 관련 제품에서도 문제점이 제기되었다.

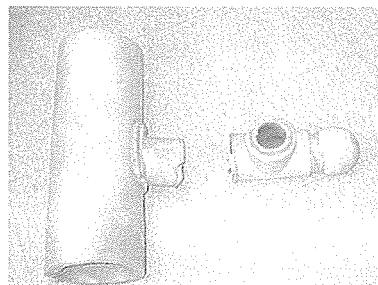
사례4. 굴착공사 중 가스 누출

2005년 5월 31일 서울시 은평구 도로상. 상수도배관 보수 공사를 위해 굴착작업이 진행되는 과정에서 굴삭기 운전자의 실수로 도시가스배관을 손상시켜 가스가 누출되는 사고가 발생하여 인근지역 300세대에 가스공급이 중단되는 사례가 있었다.
