생태통로(Eco-Bridge) 설치사례 및 성과분석

경기도 기술심사담당
백 충 현

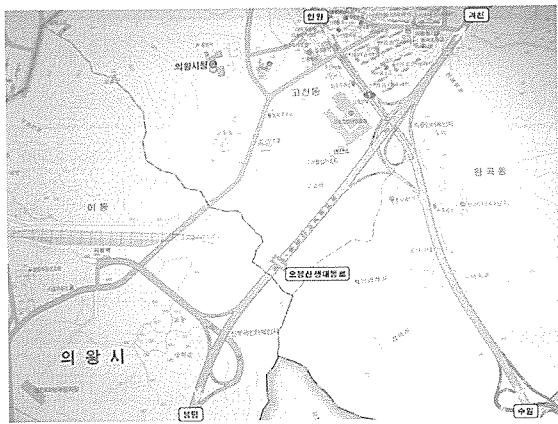
그림 1. 오봉산 생태통로(Eco-Bridge) 설치위치

당초 수원시 칠보산 자락에 설치하려 하였으나, 이곳은 단절부위가 적고, 향후 도로확장계획이 있어 대상에서 제외 하였으며, 오봉산은 초기가 풍부하고, 습지가 많이 분포하고 있을 뿐만 아니라, 인간의 간섭이 심하지 않으며 단절부위가 커서 습지와 계곡을 연결하는 8부 능선에 동·식물의 서식분포 및 이동경로 등을 고려하여 <그

림 1)의 위치를 선정하게 되었다.

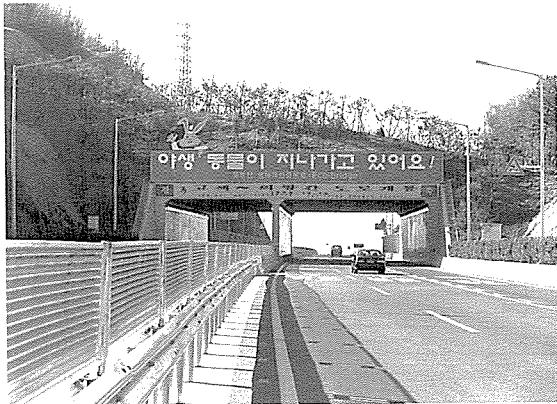
그림 2. 준공후 전경

- 위치 : 경기도 의왕시 고천동 오봉산(지방도 312호선)
- 사업량 : 연장 26m, 폭 50m
- 구조 : 2경간 콘크리트 암거교
- 사업비 : 30억원
- 사업기간 : '97.10~'98.12
- 시행청 : 경기도 건설본부

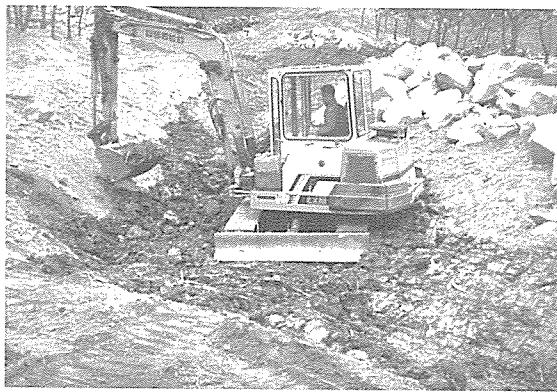
그림 3. 진흙 깔기

슬래브 두께가 1m이나, 흙쌓기 높이가 7m 이상 되므로 슬래브위 방수를 하고, 모래 20cm를 부설한 다음, 토압을 줄이기 위해 EPS 경량토 블록 3m를 쌓은 후 토량을 성토하였으며, 최상단 3m는 사질 양토로 복토를 실시하였으며, 생태통로(Eco-Bridge) 주변 지형적 특성을 살려 상단부 중앙에는 양서류 이동 통로를 1~1.5m 형태의 자연계곡과 유사하도록 <그림 3>와 같이 진흙 등 자연소재 위주로 시공하였고, 강우시 양서류 및 곤충의 서식처 제공을 위해 물웅덩이를 3개소 설치하였다.

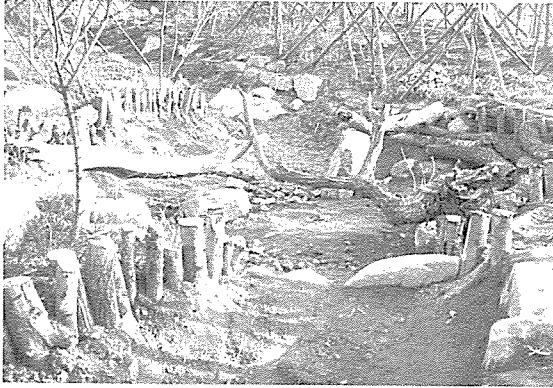
그림 4. 자연계곡

빛과 소음을 줄이기 위해서 상단 중앙에는 <그림 4> 계곡처럼 깊게하여 밖이 보이지 않게 하였으며, 안에서 밖으로 갈수록 큰 나무의 수목을 식재하였는데 식재 시

는 성토후 영향분이 많은 부엽토를 깔고 주변식생에 어울리는 노간주나무, 자귀나무, 국수나무, 달뿌리풀, 억새풀 등 50여 품종을 식재하고 중앙에는 양서류와 파충류의 이동이 가능하도록 저습지를 만들었다.

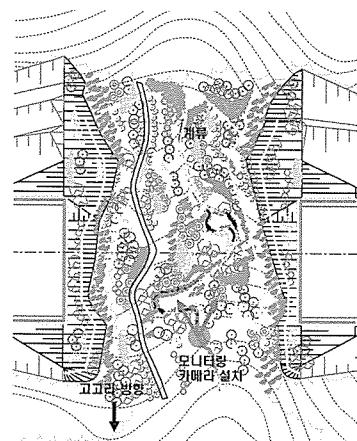
그림 5. 모니터링 장비 설치 위치

야생동물이 생태통로를 통해 이동하는지를 확인하기 위해 전방에서 물체가 움직이면 자동으로 감지하여 작동하는 무인카메라(Super Compact Camera와 적외선 감지장치)를 사용하여 모니터링을 실시하였으며, 1주일에 한 번 정도의 주기로 무인카메라의 필름을 교체하며 이동현황을 파악하였다.

카메라 위치 설정 시, 소형 포유류는 가급적 도로에서 발생하는 소음과 빛의 영향이 적은 계곡부로 이동할 것이며, 양서·파충류는 일반적으로 습한 지역을 좋아하기 때문에, 지면에 습기가 다른 지역에 비해 많을 것으로

생각되는 계곡부로 이동할 것으로 판단하여 생태통로 내부에 형성된 계곡부를 주 관찰 지역으로 <그림 5>와 같이 선정했다.

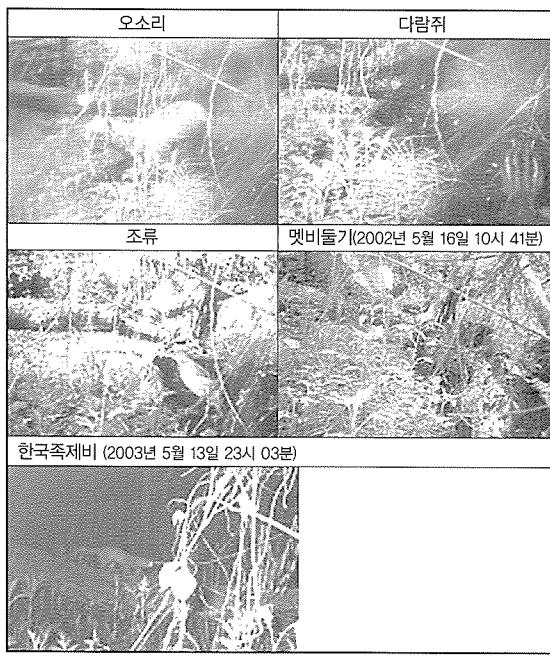
그림 6. 모니터링 결과 확인된 야생동물

연구진에 의한 모니터링은 4월 22일부터 6월 22일까지 2개월간 실시하여 지속적으로 실시하였다. 무인카메라를 이용하여 조사 대상지를 횡단·이동하는 야생동물이 있는지를 알아본 결과, 다람쥐, 오소리 등의 소형 포유류가 생태통로를 통해 녹지 사이를 왕래하는 것으로 확인되었다.

를 조성할 수 있고, 동물이동에 중요한 유인요소가 될 수 있음을 알 수 있었다. 모니터링을 통해 이동이 확인된 야생동물의 현황은 다음 <그림 6>과 같다.

현재 무인카메라에 의한 감시 지역이 통로 전체를 대상으로 하지 못하고 있으며, 소형포유류가 이동하는데 주로 이용하는 것으로 파악된 능선부분을 감시하지 않고 있는 것을 감안할 때, 2001년에 이루어졌던 흔적조사와 유사한 결과를 얻을 수 있을 것으로 보이며, 당시에 발견되지 않았던 오소리나 다람쥐가 확인되는 것으로 볼 때, 생태통로 상의 식생구조가 주변 산림의 식생구조와 비슷한 정도로 발달되어, 통로를 통해 이동하는 동물의 종이 더욱 다양해졌음을 알 수 있다.

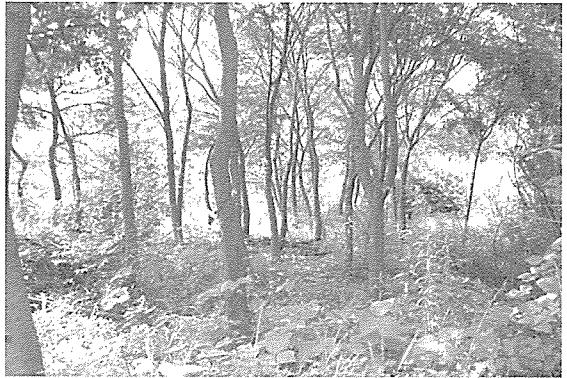
그림 7. 생태통로 숲속

이곳의 생태통로(Eco-Bridge)는 '98년도에 준공하여 6년 만이 지났는데 상수리나무 등 활엽수는 7~8m 이상 <그림 7>과 같이 자랐고, 억새풀 등은 사람의 키를 넘고 있으며 각종 수풀 <그림 8>은 뒤엉키어 사람이 들어가기에는 수풀을 헤치고 들어가야 할 정도로 상당히 우거져 있다. 이는 영양분이 많은 부엽토를 깐 덕분이 아닌가 생각된다.

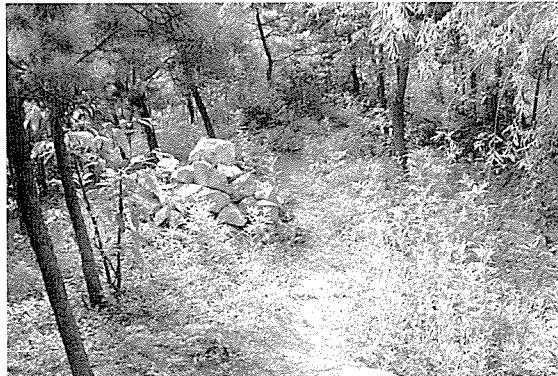
그림 9. 돌무더기 및 오솔길

흙으로 쌓은 물웅덩이는 세월이 지나면서 퇴적되어 일부 메워져 있고 <그림 9>와 같이 돌무더기를 쌓은 것은

대체적으로 그대로 잘 보전되고 있으며, 일부 등산객이 지나간 발자국은 오솔길이 형성되어 있는 것을 볼 때 인간의 간섭이 이루어지고 있는 안타까운 현실을 느끼며 향후에는 인간의 간섭을 줄이기 위한 철조망 등 적절한 시설을 추가로 설치하였으면 하고, 이를 근본적으로 막기 위해서는 등산객을 위한 육교를 산 정상부에 별도로 설치하였으면 한다

또한 물웅덩이를 만들 때는 토사가 아닌 주변의 돌을 이용하여 쌓으므로써 호우 등으로 무너짐을 줄일 수 있도록 하였으면 하고, 서식 동물에 적합한 초목을 식재하여 동물의 먹이사슬로 띠를 연결하여 자연스럽게 Bridge화 하였으면 좋겠다.
