# 건설현장에서의 추락재해

한 경 보 | 우리협회 회장

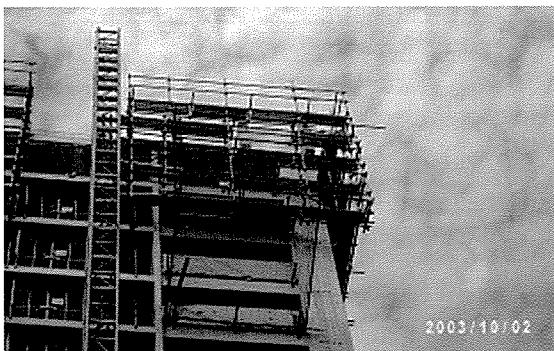
사진 2. 작업발판 설치불량

이처럼 추락사고 위험도 불안전한 상태, 즉 시설물에 의한 사고가 발생되는데, 건축 및 토목공사 공히 모두 외부 비계작업시 추락방지시설 불량으로 인한 추락사고로 안전난간, 작업발판 등의 설치불량 및 미흡으로 일어난다. 또한, E/P내부 작업발판 설치방법 부적절과 각종 개구부의 경우 덮개 및 주위표지판 미설치로 인하여 추락사고 위험이 상존하므로 추락방지조치를 철저히 하여야 한다.

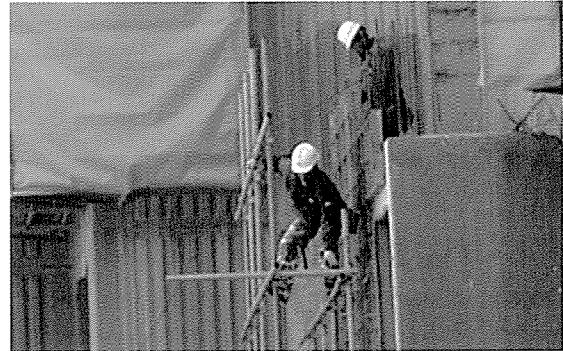
사진 4. 근로자의 불안전한 행동(1)

불안전한 행동은 직접적으로 사고를 일으키는 원인으로 근로자의 불안전한 행위에서 발생된다. 사진 4~6에서와 같이 불안전한 상태에서 근로자의 불안전한 행위를 하게 되는데 안전통로로 이동하지 않는 경우, 무리한 작업을 진행하는 경우, 고소 작업시 안전벨트 미착용한 경우 등 근로자의 안전불감증에서 발생된다.
