지구물리탐사를 이용한 산사태지역의 지하수위에 따른 안정성 해석

Analysis on the Influence of Groundwater Level Changes on Slope Stability using a Seismic Refraction Survey in a Landslide Area

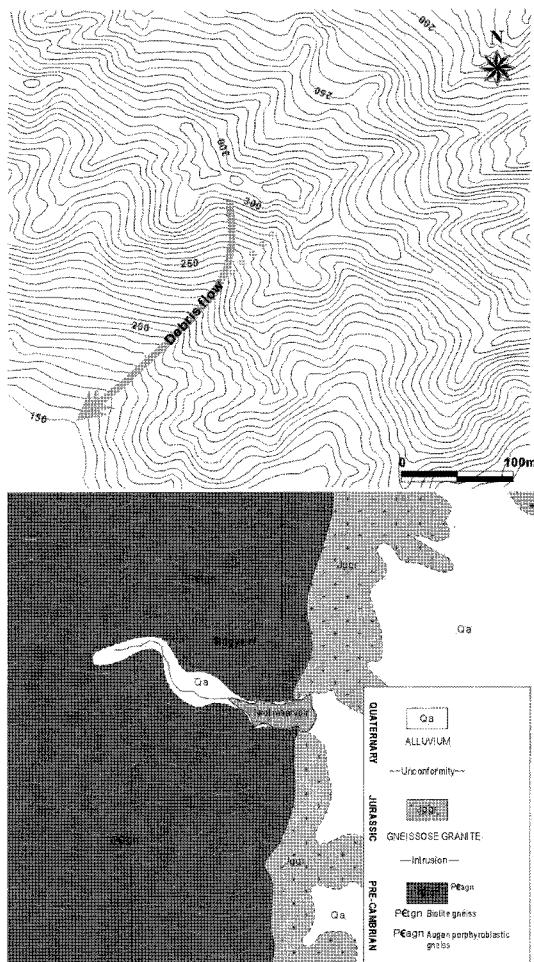
Fig. 1. Landslide location and geological map of the study area.

연구지역은 진천군 이월면 신계리 일대의 자연사면으로 2006년 7월의 집중강우에 의해 산사태가 발생한 현장이다. 지형은 해발고도 300 m 내외의 능선이 이어지는 구릉지이며, 계곡지형의 형태를 가진다(Fig. 1). 연구지역의 전방에는 지방도와 하천이 분포하며, 인근에 이월저수지가 위치한다. 연구지역 일대의 지질은 선캄브리아기의 흑운모 편마암과 이를 관입한 쥐라기 편마상 화강암으로 대별될 수 있다(Fig. 1). 흑운모 편마암은 퇴적기원 변성암으로 엽리가 뚜렷이 잘 발달하는 특징을 가지며, 편마상 화강암은 조립질 화강암으로 남북방향의 구조선을 따라 관입하였다(진천도록, 1980).

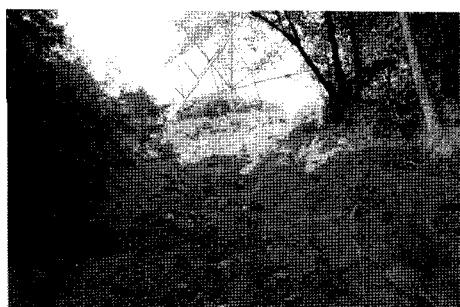
(a) The starting point of landslide

산사태가 발생한 시점은 능선 상부의 완만한 계곡지형에 시공되어 있는 인공구조물의 말단이며(Fig. 2(a)),

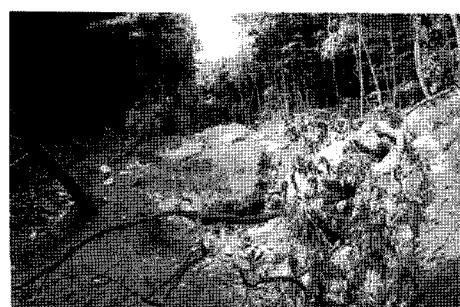
(b) Mass movement causes trees to lean downhill

신계리 지구의 산사태의 주요 원인은 집중강우에 의한 것으로 많은 양의 토사가 발생되어 계곡하부로 이동하였다(Fig. 2). 연구지역은 강우관측소가 없는 지역이므로 최근 10년간 강우자료를 명확하게 밝힐 수는 없지만 주변의 청안, 청주, 충주지역에서 관측된 자료를 분석하면, 산사태가 발생한 2006년 7월의 경우 월별 최대 누

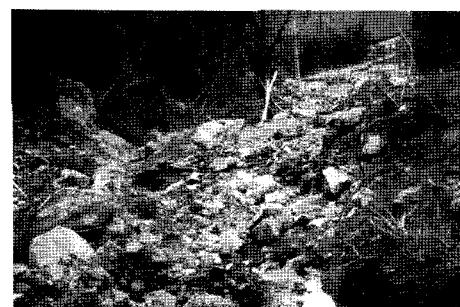
(c) Tip of debris flow

쇄설성유동이 하부의 가파른 계곡으로 이어진다. 하부의 계곡부에서는 사태물질이 이미 쓸려 내려가 제거되어 있는 상태여서 토사량을 산정할 수 없으므로 해석상의 편의를 위해 산사태 활동범위는 자연사면 정상부에서 완만한 계곡지형의 말단까지로 한정하였다. 그러나 최종 이동거리는 사면의 전방에 있는 도로를 끝점으로 두고 산정하였다. Figure 3의 보식도는 Varnes(1978)가 제안한 complex earth slide-earth flow에 기초하여 연구지역의 산사태 발생 범위와 규모를 파악하기 용이하도록 작성된 것이다. 이들은 모두 실제 현장조사와 지구물리 탐사에 의해 얻은 값으로 변위가 발생된 사태물질의 최대 폭은 15 m 내외이고, 최대 심도는 4~5 m인 것으로 추정되었다. 연구범위 내의 사태물질의 총 연장은 166 m이며, 평균경사는 26°~29°를 나타낸다.

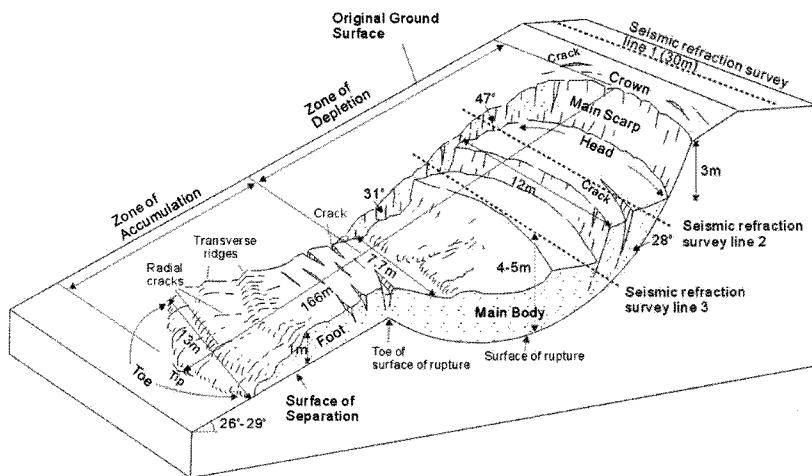
Fig. 3. Block diagram of the landslide area and seismic refraction survey lines.

Line2, 이로부터 하단으로 10 m 떨어져 있으며(고도 297m) 지형경사도에 의해 심도가 가장 깊은 곳으로 추정되는 지점에 Line3를 운용하였다(Fig. 3). 자료 수집은 ABEM사의 24 채널을 가지는 Terraloc Mark6를 사용하였다. 파원으로는 4.7 kg 해머를 사용하였으며 탐사에

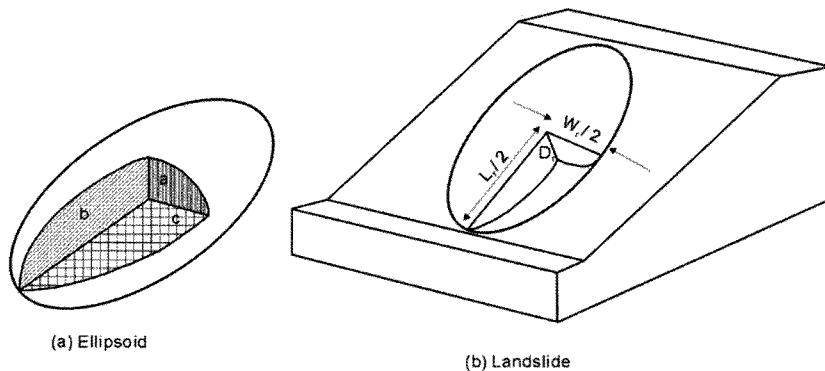
Fig. 4. Estimation of landslide volume assuming a half-ellipsoid shape(Beyer, 1978).

사태물질의 이동이 시작되기 전의 체적은 Beyer (1978)가 제시한 타원체의 체적을 구하는 방법(Fig 4)으로 구할 수 있으나, 산사태 발생 후 변위가 발생된 물질의 체적은 다음 식 (1)을 이용하여 구할 수 있다(WP/WLI, 1990, Fig. 5).

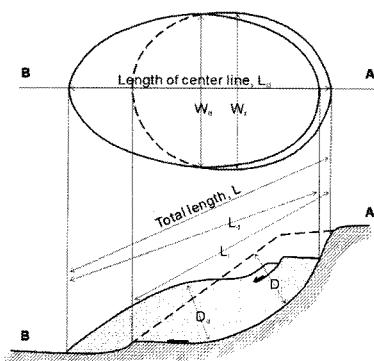
Fig. 5. Landslide dimension after moving(IAEG Commission on landslides, 1990).

$$vol_s = \frac{4}{6} \pi abc = \frac{4}{6} \pi D_r \frac{W_r}{2} \frac{L_r}{2} = \frac{1}{6} \pi D_d W_d L_d \quad (1)$$

계산결과, 연구지역의 사태물질 체적은 약 5,215 m³으로 산정되었다.

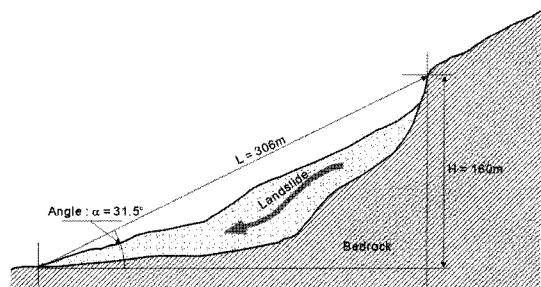
Fig. 6. Definition of travel angle (α) of a landslide.

산사태 발생시점부터 최종 도달지점까지의 전체 거리 L은 Fig. 6에 제시된 방법으로 간단히 구할 수 있다. 먼저 지형도를 이용하여 해발고도 차를 구하고, CAD상에서 수치지도의 단면을 추출하면 이동 경사각(travel angle)이 구해지는데, 연구지역의 이동 경사는 약 31.5°이며, 사태물질의 총 이동거리는 300 m 이상인 것으로 계산되었다. 이는 앞서 모식도에서 해석을 위해 규정한 거리 L = 166 m가 아니라 정상부의 파괴시점에서 완만한 계곡부를 지나 가파른 경사의 하부 계곡을 통과하면서 가속된 토석류가 도로에 이르기까지의 총 거리를 구한 것이다.

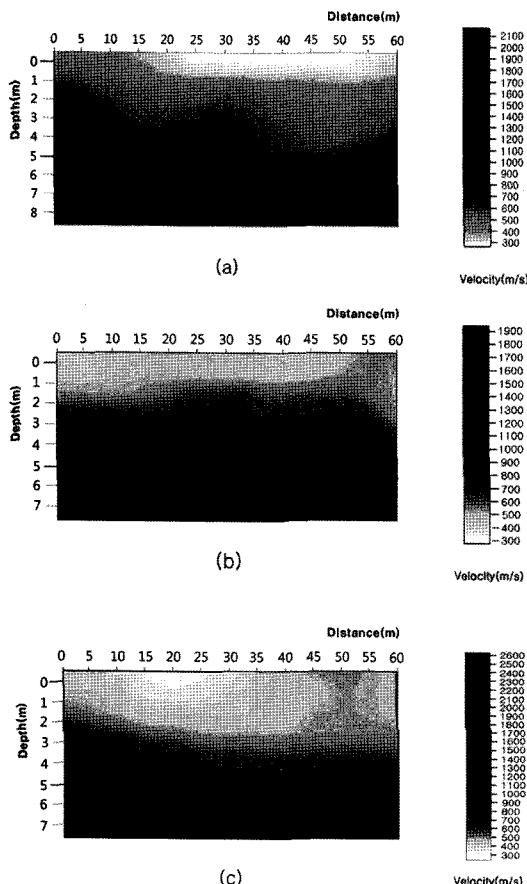
Fig. 7. Seismic refraction results for the lines of (a)Line2, (b)Line3, and (c)Line3. Subsurface velocity structures for the three lines commonly show large velocity contrast at depth of 4~5m as represented by grey dashed line

설정하였다. 탐사자료는 지하 매질을 여러 개의 셀로 나눈 후 반복적으로 수치모형 반응계산을 수행하여 측정 자료와의 오차가 작은 탄성파 속도구조를 찾아가는 방법인 토모그래피법 프로그램(조창수 외, 2002)을 사용하였다. 역산결과 탄성파 속도 분포를 알아볼 때 3개 측선 모두 속도대비가 크게 나타나는 속도 600~700 m/s의 경계면이 약 4~5 m 내외에서 확인된다(Fig. 7). 3개 측선의 고도 차이에도 불구하고 동일한 깊이에서 속도의 변화가 뚜렷이 나타나고 있으며 지질공학 자료와의 상관해석을 통해 파괴면의 깊이는 4~5 m로 해석된다.

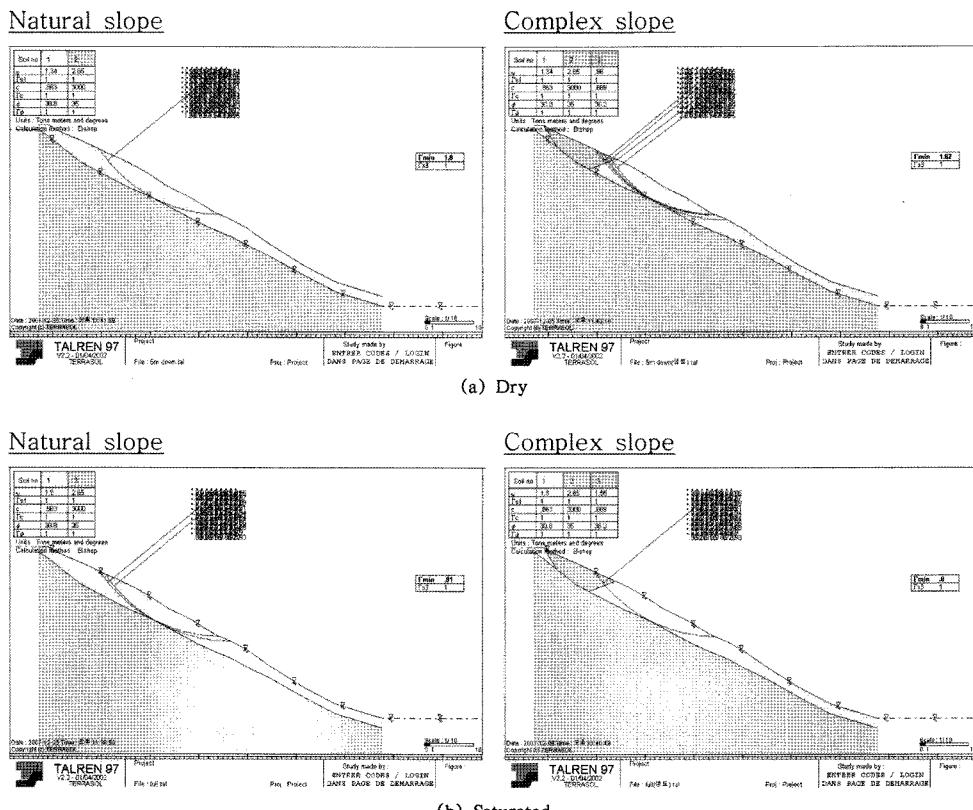
Fig. 8. Results of slope stability analysis using TALREN 97

TALREN 97을 이용한 2D 한계평형해석결과 건조시는 원지반과 복합지반 모두 안전율이 1.9 이상으로 안정한 사면으로 나타났다(Fig. 8(a)). 포화시는 지구물리탐사 해석을 통해 얻어진 토층심도 5m를 고려하여 지하수를 만수위로부터 1m씩 하강시키면서 안정성해석을 실시하였다(Table 2). 포화시의 해석 역시 지반조건과 물성치가 다름에도 불구하고 원지반과 복합지반 모두 비슷한 안전율 수치를 보여준다. 지하수위의 변화는 만수위에서 1m만 하강하여도 안전율이 1 이상 됨을 볼 수 있다. 프로그램 해석에서 알 수 있는 것은 해석상 가장 취약한 안전율을 보여주는 활동구간이 실제 파괴면의 발생지점과 일치한다는 것이다. 이를 통해 신계리 지구의 자연사면은 구조물 시공에 따른 지반물성 변화와 상관없이 자연사면의 토층이 만수위가 될 경우 급격히 불안정한 사면이 됨을 알 수 있다.

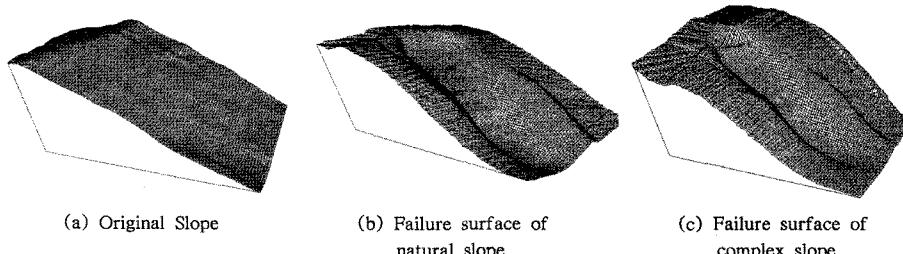
**Fig. 9.** 3D configurations of the ground and failure surface of each slope.**Table 3.** Safety factor of 3D limit equilibrium analysis with changing groundwater level.

2차원 사면안정해석은 실제 3차원적인 지형 형상을 2차원 단면상에서 표현할 수 없고 해석 수행에 있어서도 활동의 중심부와 가장자리와의 힘의 평형이 다를을 보여줄 수 있으므로 인해 안전율이 과다하게 설정될 수 있는 문제점이 있다. 따라서 본 연구에서는 2차원 사면 안정해석 외에 현실적인 사면의 안전율과 활동력의 크기 및 방향을 알아보기 위해 3D Slide Software를 이용하여 3차원 사면안정해석을 수행하였다. 해석을 위해 수치지형도에서 추출한 원지반의 지형등고선을 표고 속성을 가진 3차원 데이터로 변환하였고, 활동면 데이터와 지하수위 데이터를 작성하였다(Fig. 9). 사면의 해석모델은 각 지점에 대해 건조시와 포화시로 가정하여 작성하였으며, 해석

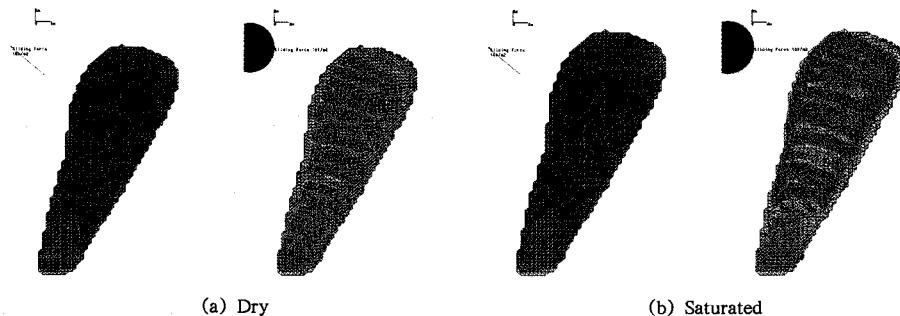
Fig. 10. Sliding forces and vectors of natural slope.

Fig. 10과 11은 자연사면과 복합사면의 활동방향과 크기를 나타낸 것이다. 붉은색 벡터는 사면의 주 활동방향을 의미하며, 원으로 표현된 그림은 파괴면에 작용하는 힘의 상태를 보여주는 것으로 활동력과 저항력의 합한 응력의 크기로써 붉은색 원은 활동력이 우세하게 작용하는 요소주이며, 푸른색 원은 저항력이 우세하게 작용하

는 요소주이다. 스케일은 활동력 단위로 $10t/m^2$ 의 상대적 인 크기를 나타낸다. 활동방향벡터는 상부의 파괴면에서 부터 초록색 원으로 집중됨을 보여주며, 건조시에는 저항력이 우세하고 포화시에는 활동력이 우세함을 잘 보여준다.
