설비기계실의 방음 · 방진 대책 사례

설비기계실에서 발생하는 방음 · 방진대책 사례를 소개하고자 한다.

김 흥 식

호남대학교 건축학과(hsk@honam.ac.kr)

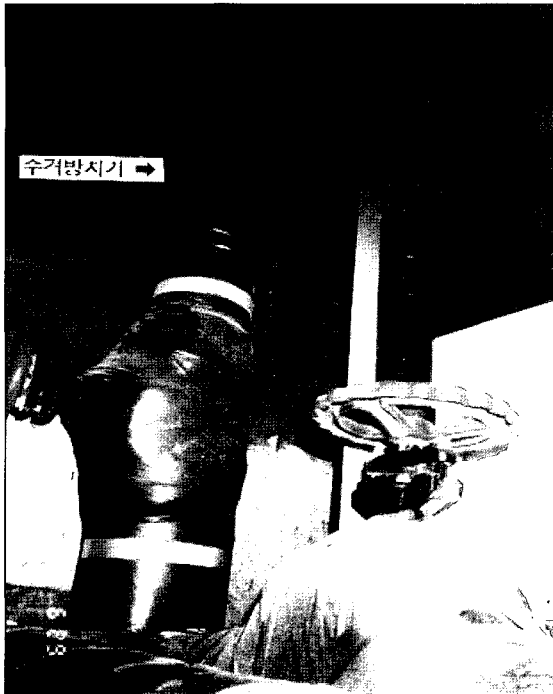
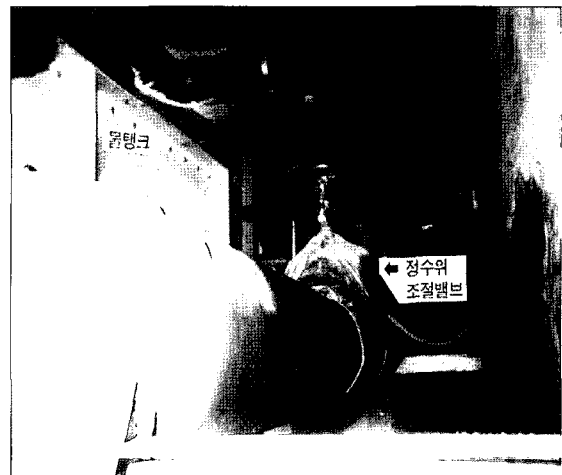
[그림 2] 물탱크 급수배관 워터해머쿠션 및 전자개폐밸브 교체부위

- 건물 내 이상 진동현상 발생 (간헐적 진동)
- 진동의 원인을 발견하지 못하여 장기간 미조치 상태

- 진동원 간접조사 (주민 설문조사, 진동현상의 특징 사전파악)
- 현장조사 : 건물 옥상 급수시설을 대상으로 중점 조사
- 진동원인 파악 : 옥상 물탱크로 연결되는 급수배관의 수격현상

- 워터해머 쿠션 교체
- 전자개폐 밸브 교체

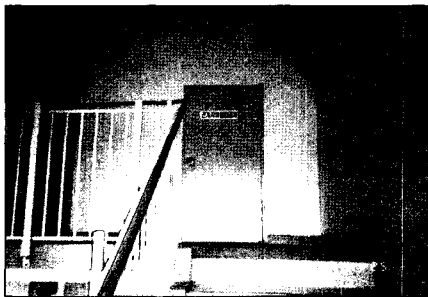
[그림 13] 환기그릴형 출입문 형태 및 차음효과

- 기계실 출입문 구조 : 환기그릴 부착형 (승강기 검사기준 3.1.5 : 환기면적은 바닥면적의 1/20 이상)
- ⇒ 최상부층 엘리베이터 홀로 소음 유입 기계실 벽체에 별도의 환기창, 갤러리, 강제 환기시설 등으로 해결
- 기계실 출입문 구조에 따른 엘리베이터 홀에서의 소음레벨 측정결과
- ⇒ 환기그릴 부착형 : 53.6 dB(A), 기밀형(일반형) : 44.9 dB(A)
