서울시 물재생센터 부지경계상 악취조사

Quantification of Odors on the Boundary of Water Reclamation Centers in Seoul

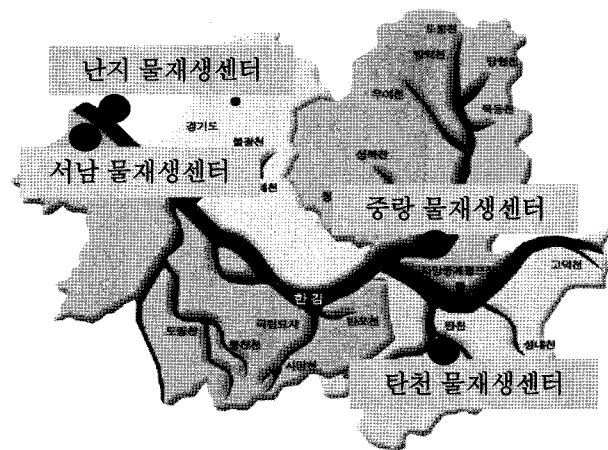
Fig. 1. Locations of Water Reclamation Centers and their treatment coverage.

서울시에서 발생하는 하수는 다음과 같이 4개의 권역으로 나누어 중랑·난지·탄천·서남 4개소의 물재생센터에서 2006년 기준 일 486만톤을 처리하고 있다(Fig. 1, Table 1). 고양시에 위치한 난지물재생센터를 제외한 나머지 하수처리시설은 도심에 위치하고 있다. 원래 하수처리장이라는 이름이 주변지역 주민들에게 혐오시설로 인식되고 있기 때문에 2005년 10월부터 서울시는 물재생센터로 명칭을 변경하여 이미지 개선을 꾀하였다.

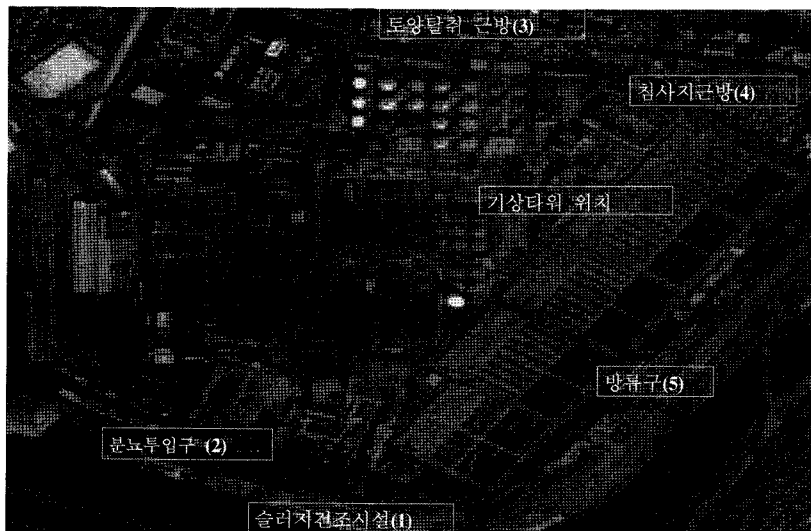
Fig. 2. Sampling location of Joongraeng Water Reclamation Center.

난지물재생센터의 악취조사를 위한 시료채취지점들을 Fig. 2에 나타내었다. 난지물재생센터는 하수처리시설이외의 부지경계에 인접한 주변 무허가 자동차 도장업소(Fig. 2의 (3), (5)지점), 성동구청 생활폐기물적환장, 자동차폐차장((5)지점), 빗물펌프장, 청소차고지((2) 지점) 등 여러 냄새 발생원들이 산재되어 있다.

중량물재생센터에 대한 악취조사결과를 분석해 보면, 2005년도에는 평균 6배, 2006년도 평균 8.3배 2007년은 1회 측정결과 평균 7.6배로 악취방지법에 의한 배출허용기준 15배 이하로 관리되고 있었다. 풍향은 측정기간 무풍과 북서풍이 많았다.

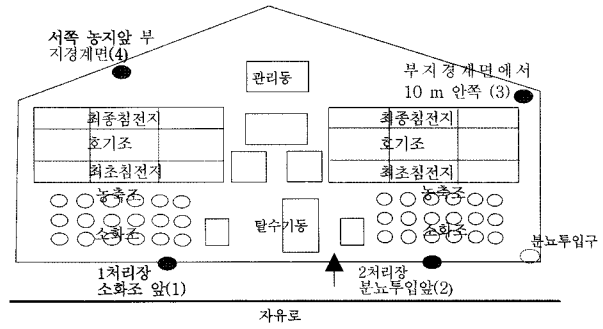
Fig. 3. Sampling location of Nanji Water Reclamation Center.

난지물재생센터 경우, 재생센터 자체에서 발생하는 악취 외에 주변지역의 냄새발생원으로 동쪽에 서대문구 음식물처리시설(61톤/일, 2006년 서울시 음식물침출수 위탁처리 자료)과 북쪽방향에 소 축사 및 농지를 들 수 있다. 특히, 봄철에는 농지에 살포되는 계분로부터 강한 악취가 발생하고 있다. 악취 민원은 주로 차량으로 자유로를 이용하는 출·퇴근 시민들로부터 제기되고 있다.

난지물재생센터의 악취조사 지점은 1처리장 방류동 앞(1번 지점), 2처리장의 분뇨 투입 계근대 앞(2번 지점), 2처리장의 최종침전지 방향의 부지경계(3번 지점), 1처리장 서쪽 농지 앞 부지경계(4번 지점)를 선정하였다(Fig. 3).

난지물재생센터의 부지경계상에서 시행된 악취조사의 결과를 분석해 보면 2005년과 2006년도에는 모든 시료 채취 지점에 대해서 평균 4.5배, 2007년은 1회 측정결과 평균 5.7 배로 악취방지법에 의한 배출허용기준 15배 이하를 준수하고 있었다. 측정기간 중 풍향은 무풍이 많았으며, 그 외 북서풍과 남서풍으로 풍속은 0.4~2.5 m/s였다. 하지만 냄새 조사를 위해 센터를 방문하면 풍향에 따라 슬러지처리계통(농축조, 소화조, 탈수기동 등)에서 간혹 냄새를 느낄 수 있었다.

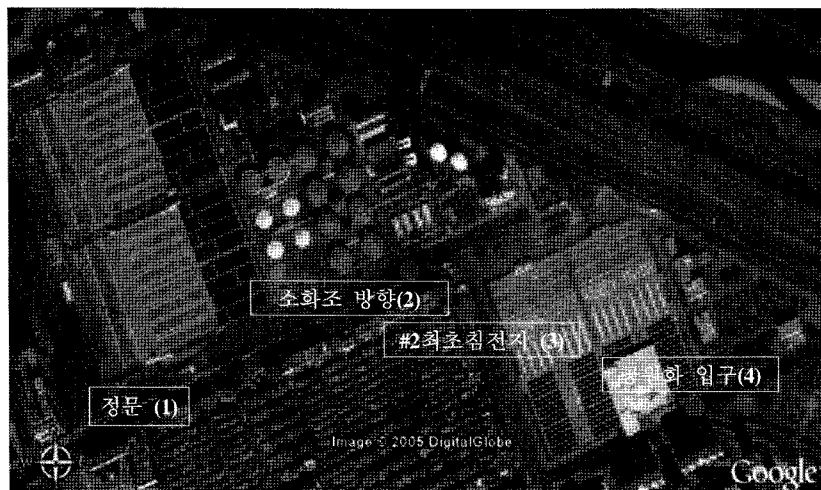
Fig. 4. Sampling location of Tancheon Water Reclamation Center.

탄천물재생센터의 경우, 물재생센터의 1처리장 부지경계 남쪽은 20 m 도로 건너편에 상가와 단독주택지(4,000세대)가 있고, 서쪽은 주상복합건물과 아파트가 위치하고 있으며, 2처리장 남쪽으로는 일원동 수서1단지아파트(2,934세대)가 위치하고 있다(Fig. 4).

탄천물재생센터의 악취조사는 그림에 제시된 4개 지점에 대해서 수행되었다. 탄천물재생센터의 경우, 악취민원은 건조시설 가동전에도 가끔 발생되곤 하였으나, 건조시설이 가동되면서 그 수가 급증하였고, 결국 2002년 12월에 그 가동이 중지되었다. 탄천물재생센터에 대한 악취민원 건수는 2003년 26건으로 급격히 증가하였다가 2006. 2월 냄새저감공사가 완료된 이후 3건으로 줄어들었다. 접수된 3건 또한 재생센터와 직접적인 관계가 없는 가정의 하수구 냄새와 관련이 있는 것으로 확인되었다(Table 2 참조).

주목할 만한 것은 악취조사를 시작한 시기인 2005년 가을, 탄천물재생센터는 1처리장의 침사지에 탈취시설(800 m³/분)을 신설하고 최초침전지에 포집배관을 확충하였다. 또한 슬러지 처리계통에서 발생하는 악취를 처리하고자 2005년 12월 2대의 바이오필터(1,000 m³/분×2대)를 설치하였다. 실제로 탈취시설이 완비되기 이전인 2005년도 10월 19일의 악취 분석 결과를 보면, 소화조방향과, #2처리장 최초침전지 방향 부지경계에서는 악취농도가 8.2배와 10배가 측정(무풍)

되었지만, 탈취시설이 완비된 2006년에는 평균 3.6배를 유지하고 있었다. 물재생센터에 대해서 제기되었던 냄새민원도 2005년 18건에서 3건으로 감소되는 등 냄새저감사업 효과가 있었음을 알 수 있었다.
