예부선의 해상교량 안전통항을 위한 안전운항지원시스템 구축에 관한 연구

A Study on Traffic Supporting System Enhancing the Safe Passage under Sea Bridge for Towing Vessels

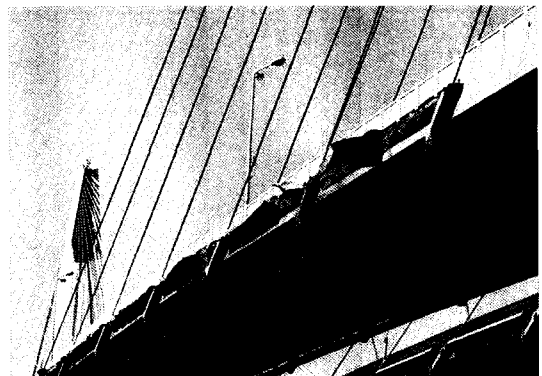
Fig. 4. Picture of Jin-do bridge after collision.

- 1) 2007년 4월 22일 건설용 철구조물 운반 부선 '진도대교'와 충돌: 조력 발전소 장비 설치 공사를 하던 부선이 강한 조류에 밀리면서 부선에 실려있던 대형 철구조물이 진도대교 교각 및 중앙부 상판과 충돌함. 사고 당시 예인선 2척이 철구조물을 실은 부선을 예인하고 있었으며, 2척의 예인선 중에 1척이 강한 물살에 기관 고장을 일으키자 부선이 밀리면서 교각과 충돌하고, 부선에 실려 있던 높이 32m의 대형 철구조물이 통과 높이 20m로 설계된 진도대교 상판과 충돌.
