# 스테인리스강 프로펠러축계의 육성 용접에 대한 연구

## A Study of Built-Up Repair Welding for Stainless Steel Propulsion Shafting

**Abstract** : In recent days, the consumption of stainless steel in the propulsion shafting systems for small-medium class vessel is increased due to its high corrosion protection with wear resistant properties. Unfortunately the small and medium class vessel that operated in the west-south sea area of Korean peninsula experienced heavy wear down due to the role of mud. In the event of wear or broken down, the propeller shaft must be replaced by new one, but the new shaft is very expensive and time-consuming for order made supply. In this case, the methods of built up for wear and broken shaft by welding is one of the most effective cases. In this study, the built up welding for austenitic stainless steel shaft has been accomplished by various pre-surface treatment, welding methods, post heattreatment and inspection. The results confirmed that the built-up welding was one of the effective methods for stainless steel shafting.

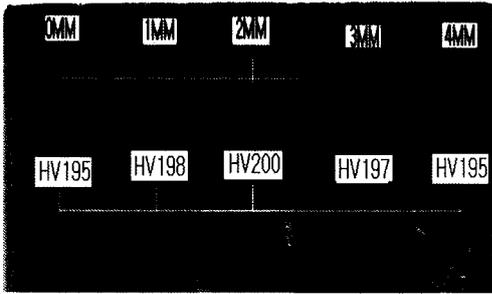
용접 후 재료 표면의 경도를 Micro Vickers 경도시험기와 Rockwell 경도 시험기로 경도를 측정하였다. 경도는 Photo 3과 같이 용접 중앙부 HV 경도 200 정도, 모재부가 195 정도로 나타나 모재와 용접부가 비슷하게 나타났다.

Photo 3. The result of hardness test.

- 1) 용접부의 경도시험 결과 용융부가 Hv 200, 모재 Hv 195로 용융부가 약간 높게 나타났으나 그 차이는 적었다.
- 2) 용접부에서 발생하는 용접 결함을 전자현미경으로 40배, 300배, 10,000배로 확대하여 결함을 발견할 수 있었다.
- 3) 용접 중에 발생한 결함을 기계가공으로 제거하고 USB Microscope로 표면을 계측 결과 결함이 완전히 제거된 것을 확인하였다.
- 4) 초음파 탐상장치에 의한 측정 결과 용접 내부에 존재하는 결함이 없음을 확인하였다.

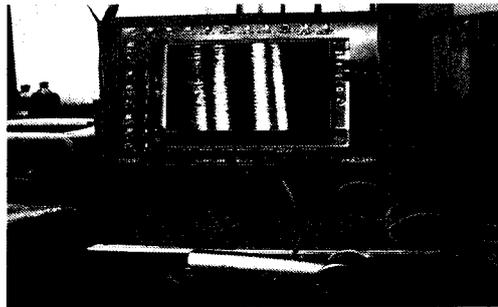
이와 같이 용접부의 용접 결함을 현미경으로 확대함으로써 쉽게 결함을 검출할 수 있었다. 여기에서 검출된 결함은 사정후 재차 용접하여 결함을 완전히 제거하였으며 현미경으로 검사 후 다시 USB Microscope로 측정 결과 Photo 7과 같이 표면이 평탄하고 결함이 없는 것을 알 수 있었다.

Photo 7. USB microscope image on weld.

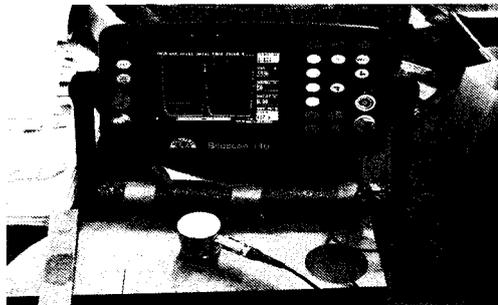
용접부의 내부 결함을 계측하기 위하여 초음파 탐상장비를 이용하여 계측한 결과 용접 외부에 존재하는 결함을 완전히 제거하고 내부에 대하여 측정된 결과는 Photo 8과 같이 재료의 두께 범위 내에서 피크가 나타나지 않아 결함이 없는 것을 확인하였다.

Photo 8. Ultra-sonic test for weld section.
