## 천안역에 있어서 공공사인에 관한 연구

## Study about a public sign in Cheon - An station

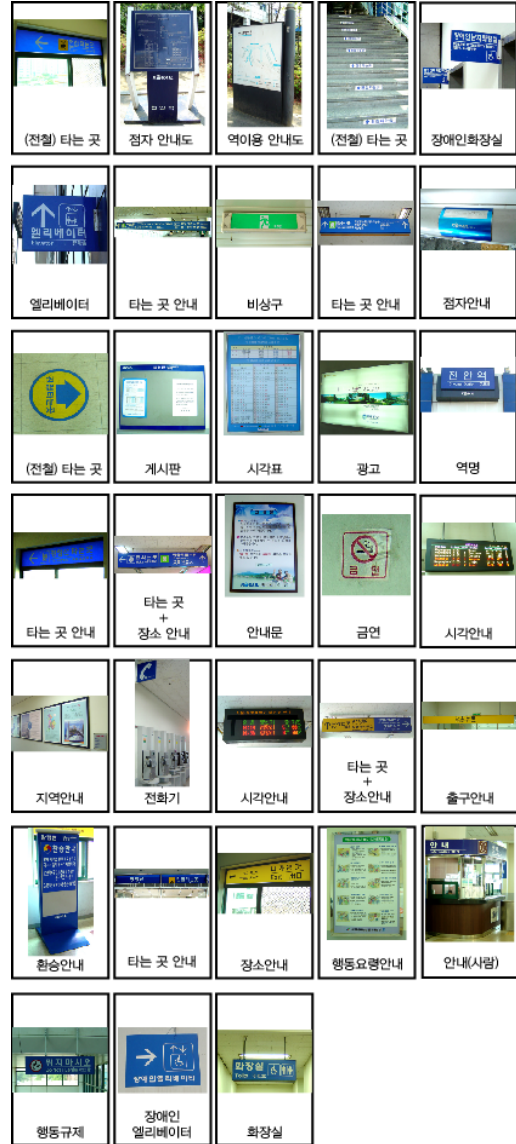
(그림 1) 사인에 있어서 종류의 현황

본 연구 대상지인 충남 천안시 천안역에 있어서 보행자 사인의 종류를, (그림 1)과 같이 안내, 유도정보와 그 이외의 정보로 분류하였고 특히

상업정보의 경우 전체 역에 차지하고 있는 영역이 넓고 그 중 위의 사인의 종류에서 광고와 같이 공공정보에 영향을 줄 수 있기에 상업광고로 분류한다. 사인의 종류는 장소안내, 점자 안내도, 역이용 안내도, 타는 곳 안내, 장애인화장실, 엘리베이터안내, 매표실, 비상구, 행동규제, 점자안내, 장애인엘리베이터안내, 계시판, 시각표, 광고, 역명, 화장실, 타는 곳+장소안내, 안내문, 금연, 지역안내, 타는 곳+전화기, 계단, 안내(사람), 출구안내, 환승안내, 행동요령안내, 엘리베이터, 전화기, 시각안내 등이 설치되어 있다. 그 중에서 보행자에게 목적지와 현 위치의 정보를 줄 수 있는 것은 장소안내, 점자안내도, 역이용안내도, 타는 곳 안내, 점자안내, 역명, 타는 곳+전화기, 안내(사람), 환승안내가 있다.

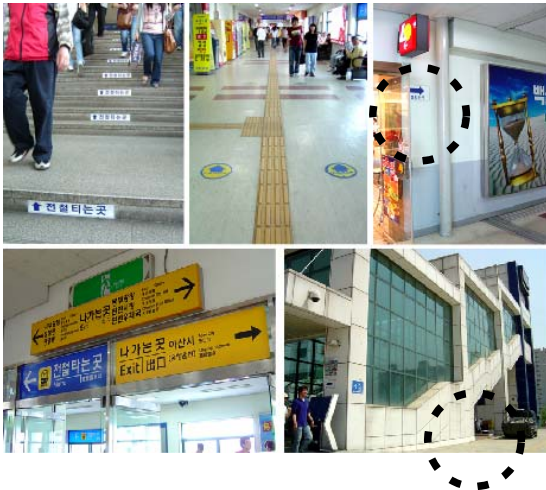
(그림 5, 6, 7, 8, 9) 왼쪽 상단부터 그림5, 그림6, 그림9, 아래 왼쪽부터 그림7, 그림8 (2007. 5. 11 현재)

천안역의 사인의 경우 (그림 7)과 같이 여러 개의 사인이 한 장소에 있어 쉽게 파악하기 힘든 예도 있지만 (그림 8. 그림 내부의 원)의 장애인엘리베이터와 전철타는 곳의 사인의 (그림 9. 그림 내부의 원)와 같이 시설물에 가려져 보이지 않거나 찾기가 힘든 예도 볼 수 있다. 사인의 설치는 적절한 정보를 적절한 위치에 계획적으로 설치해야만 하지만 여기에서는 필요에 의

해 그때그때 일시적으로 설치한 흔적을 찾아 볼 수 있었다. 이렇게 무계획적인 사인(정보)의 설치가 이용자에게는 필요한 정보를 찾기 위해 많은 시간을 요하고 설치 목적과는 다르게 의미 없는 정보로 변해가는 것이다.

천안역의 사인의 경우 역입구, 통로, 교차로 등의 장소에서 일정간격으로 설치된 사인을 볼 수 있다. 이는 (그림 5)와 같이 계단에 설치된 것과 (그림 6)과 같이 바닥면에 반복 설치되어 있는 것으로 계단의 경우 보행자에 의해 사인이 가려져 사인의 인지에 어려움이 있고 바닥면에 설치된 경우 한쪽 방향의 사인이 지워져 있어 관리의 문제점이 보이고 사인이 이용자의 시선에 잘 가지 않는 곳에 설치되어 있었다. 또한 두 장소의 사인이 이용자의 시선을 끌지 못하는 것이 공통적으로 보여 한 장소에 많은 양의 사인을 설치하여도 이용자의 정보 입수에는 어려움이 있다는 것을 보여주고 있다. 또한 (그림 7)과 같이 각 출입구 부분에 여러 개의 사인이 한 곳에 몰려 설치되어 이용자에게 정보 파악에 방해가 되는 복잡한 환경을 제공하고 있다.

첫째 각 구간별 설치된 정보(사인)의 차이와 밀집되어 설치되어 있는 정보에서 각 장소에 고르게 분배되는 정보제공의 필요성, 둘째 사인의 무계획적인 설치에서 이용자의 행동을 고려한 적절한 위치의 정보 설치, 등 이다. 따라서 사인의 설치에는 우선 장소마다 보행자에게 필요한 정보의 파악이 우선되어야 할 것이다. 그리고 그 장소마다 균일한 정보의 제공으로 이용자에게 안정적인 환경을 부여하여 목적지를 찾아 갈 수

있도록 하여야 할 것이다. 또한 많은 정보의 설치 오히려 시각적인 혼란으로 인지면에서 마이너스 요소가 되어 이용자에게 불안감을 줄 수 있다. 이에 적절한 양의 사인을 필요한 위치에 설치 할 수 있도록 이용자의 이용실태조사에 의한 정보제공이 필요하다고 볼 수 있다. 본 연구의 다음 연구단계로 천안역 사인 이용실태조사를 행하여 사인시스템의 조사 분석에 대한 결과에의 검증을 실시할 예정이다.
