# 도심에 위치한 석탑 표면 흑색층 내의 원소탄소성분과 그 기원연구

도진영

경주대학교 문화재학부

## Studies on Elemental Carbon and Its Origin in Black Surface Layer on Stone Pagoda in Urban Environments

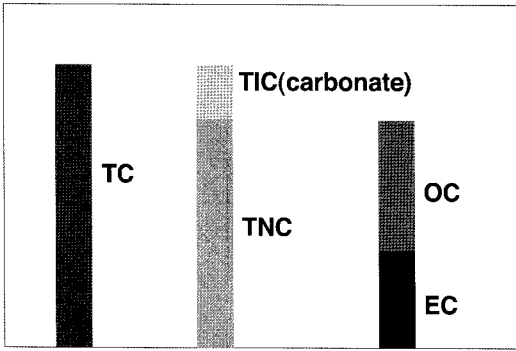
Figure 2. Carbon in the black layer on the stone surface.  
 Total carbon(TC)=EC(elemental carbon)+OC(organic carbon)+TIC(carbonate carbon).

그러나 Figure 2와 같이 석조문화재 표면에서 존재하는 탄소는 비탄산염탄소와 탄산염탄소로 크게 나누어지며, 비탄산염탄소는 유기화합물을 구성하는 유기탄소(organic carbon, OC)와 원소탄소로 다시 분리된다.<sup>12</sup> 이 중 석조문화재 표면에서 흑색을 유도하는 탄소는 원소탄소로서 일반적인 탄소측정기로는 특별한 전처리를 거쳐서만이 분리되어 측정된다. 흑색의 원인이 되는 원소탄소는 650°C 이하에서 불활성가스 내에서는 증발되지 않으며 공기 중 또는 산소가스 중에서는 340°C 이하에서도 연소되지 않는다.<sup>13-15</sup> 본 연구에서는 이러한 탄소들의 성질을 고려하여 개발된 탄소분석기를 사용하여 석조문화재 표면 흑색층에 존재하는 원소탄소를 측정하여

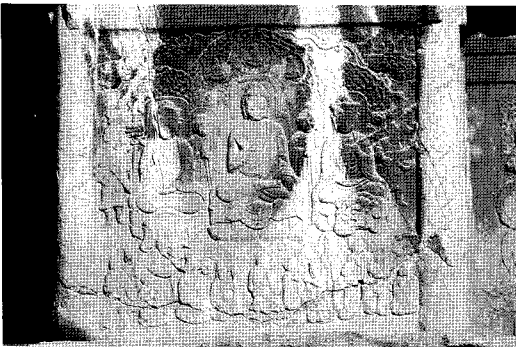
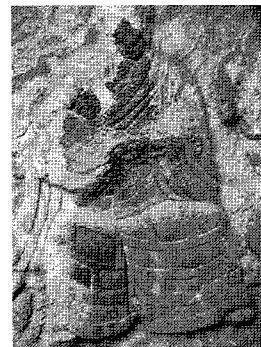
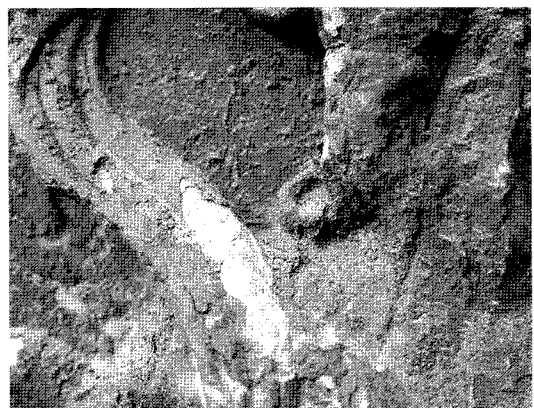
Figure 3. The black layer on the surface of the Wongaksajisypchungsoektap (10-storied stone pagoda in Wongaksaji)(a,c) and the Gyeongchunsasypchungsoektap (10-storied stone pagoda in Gyeongchunsa)(c,d).  
 (a),(c) Black layer is developed on the stone surface and in the beyond water's reach. (b),(d) Black layer exfoliate from the stone surface and original stone is severe deteriorated.

표면의 흑화현상을 보이는 도심지역의 석조문화재 중 화강암으로 구성된 석조문화재의 표면에서는 흑색이 매우 얇게 형성되어 있어 시료 채취가 어려워, 상대적으로 흑색층이 두텁게 형성된 탄산염광물로 구성된 석조문화재(국보 2호 원각사지십층석탑, 국보 87호 경천사십층석탑, Figure 3) 표면에서 시료를 채취, 연구를 진행하여, 도심지역에 위치한 탄산염암으로 구성된 석조문화재의 표면에서 형성되어 있는 오염물에 대해 화학성분, 광물성분과 미세조직 등을 밝히고 흑색층이 원암에 어떤 영향을 미치는지를 연구하였다. 최근에 보수되어 실내로 옮겨 전시중인 경천사십층석탑과 종로 탑골공원에서 유리보호각으로 둘러싸인 원각사지십층석탑은 대기오염이 심한 서울의 도심에서 약 30km 거리를 두고 비슷한 주변환경에 놓여 있었기 때문에 흑색을 일으키는 탄소의 기원물질로 추정되는 석조문화재 주변의 대기미세먼지를 포집하여 탄소함량과 기타 함유성분을 측정하여 석탑 흑색층의 성분과 비교분석하였다(Figure 4).

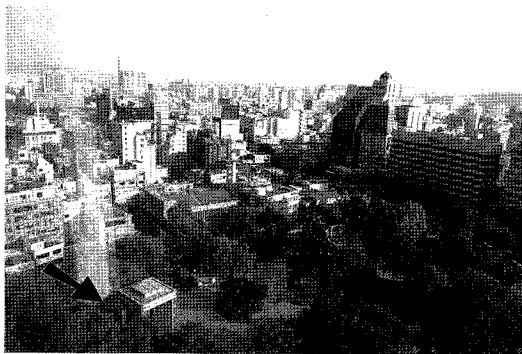
Figure 4. Site environment of Wongaksajisypchungeoktap (arrow indicates protector of pagoda) shows typical urban environment with severe air pollution.
