적외선 열화상을 이용한 슛크리트 보강사면의 비파괴점검

The Non-destructive Inspection Using Infrared Thermal Technique on
Reinforced Slopes by Shotcrete

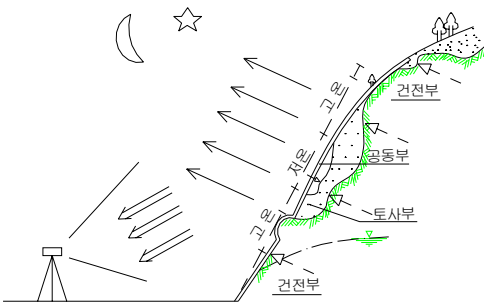
Fig. 3 야간의 햇크리트면의 열 이동

한편, 햇크리트면에 축적된 열 에너지는 Fig. 3에서 나타내는 바와 같이 기온이 저하함에 따라 모르타르 표면에서 공기중으로 열이 방사되므로 표면온도는 서서히 저하한다. 이러한 냉각과정에서도 햇크리트 배후에 공기나 습기가 많은 층이 존재하면 축적된 열량이 차이나 열전도율, 비열의 차이로부터 열 이동의 차이가 생긴다. 즉, 배후에 공동이 존재하는 경우에는 지반으로의 열 공급이 차단되기 때문에 건전부와 비교하여 급격히 표면온도가 낮아지는 경향을 보이며, 습기가 많은 층은 열용량이 크기 때문에 온도가 쉽게 낮아지지 않는 경향을 보인다.

열적외선영상법에 의한 슛크리트면의 노후화 진단은 모르터 표면 온도를 검출하여, 상대적인 표면온도의 규칙성에 의해서 배면지반의 상태를 추측하는 방법이다. 콘크리트 모르터는 낮에는 일사에 의해 따뜻해지고 야간에는 외기에 의해서 차갑게 된다. 이와 같이 외적인 영향을 받아 슛크리트면은 손상이나 용수, 모르터 두께 등 비열의 차이나 열전도율의 차이에 의해 열이동이 차이가 생겨 배후 지반에 몇 개의 규칙성을 갖는 표면온도 분포를 나타낸다. Fig. 2~Fig. 3은 낮과 야간에 슛크리트 표면에서의 열 이동을 모델화한 것이다.

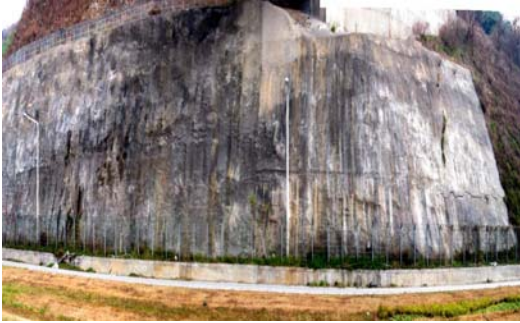
Fig. 5 대상사면 전경

본 대상사면은 OO노선 도로변 교대 좌측부에 위치하며, 사면상부는 이면도로로 사용되고 있고 현장전경과 슛크리트 표면상태는 Fig. 5와 같다. 배후지반은

스�크리트 표면의 형상이 심하게 굴곡된 것으로 미루어 볼 때 암반으로 추정할 수 있으며, 시설물 경과년도를 파악할 수 없는 관계로 표면상태를 육안으로 관찰한 결과 시공 후 상당기간 경과된 것으로 보였다. 따라서 모르터 배면에 수 개소의 결함 존재가 예상되므로 본 기법의 적용성 검증지역으로 적절할 것으로 판단되었다.

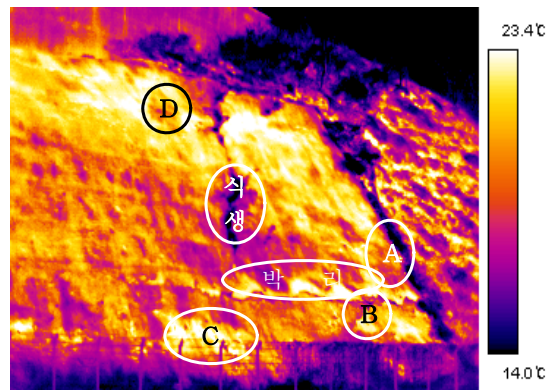
대상사면을 AM 10:00~PM 5:00까지 2~3시간 단위로 열화상을 촬영하였다. Table 3은 측정시간별 평균온도 증가율 및 측정시간별 평균온도 편차를 나타내는 것으로 분석지점 선정시 판단 기준으로 사용하였다. Fig. 6~Fig. 9는 측정시간별 열화상을 나타내는 것으로 표면온도가 평균온도에 비해 큰 차이를 보이거나 평균증가율과 큰 격차를 나타내는 온도변화 부위를 A, B, C, D지점으로 나누어 표면온도 변화를 관찰하였다.

Fig. 10과 Fig. 11은 분석지점별 평균온도에 따른 표면온도 변화와 증가율을 나타낸 것으로 각 부위별 표면온도 변화양상은 건전부와 평균온도와 비슷한 변화를 나타내며, 건전부를 기준으로 상향과 하향 두 가지의 양상을 보였다. 따라서 온도변화가 큰 A, D지점을 공동부로 온도변화가 평균온도에 비해 변화가 작은 B, C 지점은 습윤부로 설정하였으며, 실내분석에서 설정된 결함부위는 검증조사에서 진위여부를 확인에 이용하고자 하였다.
